REQUALIFICAÇÃO FLUVIAL COMO INSTRUMENTO DE MINIMIZAÇÃO DO RISCO
DE INUNDAÇÕES NA BACIA DO RIO SESMARIA

Dissertação de Mestrado apresentada
ao Programa de Pós-graduação em
Engenharia Civil, COPPE, da
Universidade Federal do Rio de Janeiro,
como parte dos requisitos necessários à
obtenção do título de Mestre em
Engenharia Civil.

Rio de Janeiro
Agosto de 2013

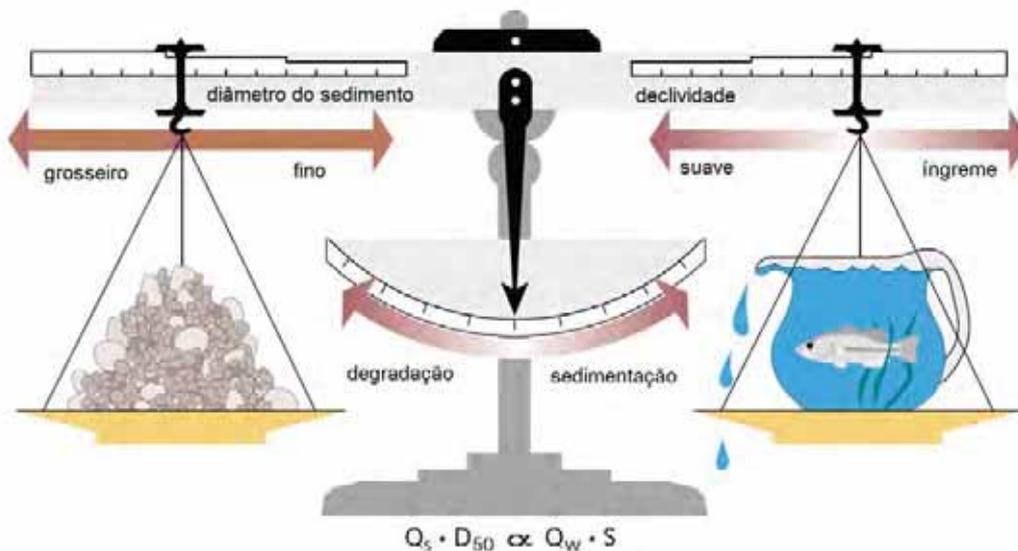
Esta expressão mostra o equilíbrio entre a carga de sedimentos de um lado da balança e a vazão do outro. A balança de Lane (Figura 2.2) mostra que uma alteração em um fator provoca mudança em outro, resultando em degradação, erosão “exagerada” do fundo, assoreamento, e deposição de sedimentos. O equilíbrio do canal ocorre quando todas as quatro variáveis estão em equilíbrio. Se ocorrer uma alteração, o equilíbrio é perdido. Se uma variável muda, uma ou mais das outras variáveis devem aumentar ou diminuir proporcionalmente a fim de se manter o equilíbrio.

Figura 2.2: Balança de LANE (1955): Fatores que afetam o equilíbrio dos canais fluviais. Fonte: adaptado de ROSGEN (1996).

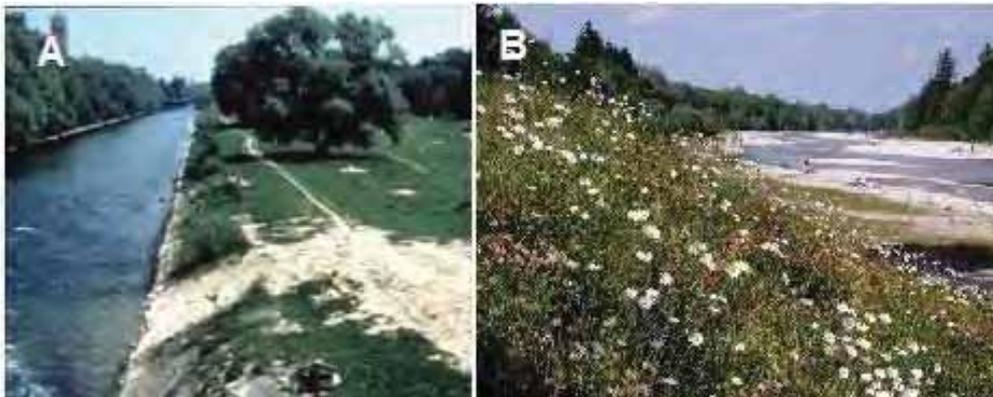
Figura 2.9: Fotografias do rio Isar antes (A) da recuperação com o canal retificado e depois (B).
Fonte: BINDER, 2004.

inundações e por paisagens naturais para lazer e recreação. O projeto se estendeu para o restante da bacia com o objetivo de restaurar *habitats* valiosos para a fauna e a flora (BINDER, 2004). A Figura 2.8 e a Figura 2.9 apresentam imagens do rio Isar antes e depois da sua recuperação.

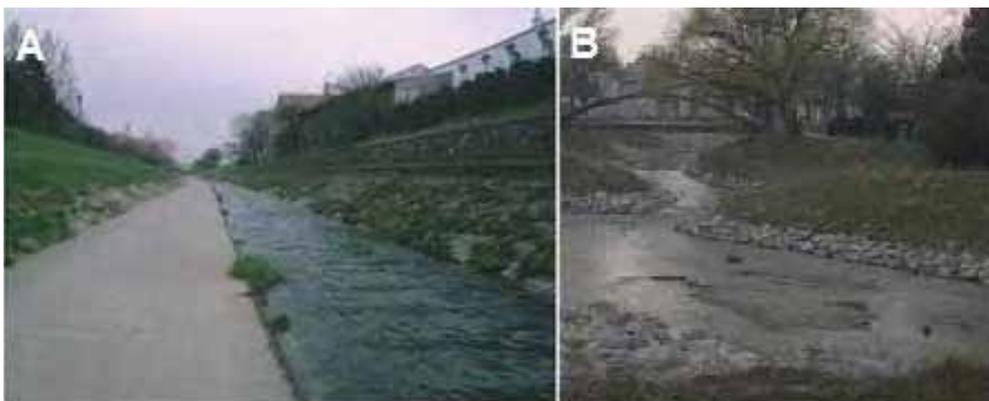
Figura 2.10: Rio Liesing antes (A) e depois da sua recuperação (B). Fonte: http://fluswikien.hfwu.de/index.php/River_Liesing,_Vienna.

Este projeto teve várias ações, como a criação de um novo traçado para o rio de modo a transformar um canal de concreto num canal semi-natural mantendo, no entanto, os objetivos de proteção contra cheias que originaram as primeiras intervenções. O leito do rio foi reconstruído com cascalho, foram restabelecidos os meandros e restaurou-se a capacidade de transporte do rio, propiciando condições morfológicas semi-naturais. Diminuiu-se o declive dos taludes mais íngremes, que também foram alargados e protegidos através de técnicas de engenharia naturalística. Foram estabelecidos novos ecossistemas aquáticos e criados novos *habitats*. O objetivo deste projeto não foi apenas a promoção da biodiversidade local, mas também o aumento da qualidade de vida dos habitantes. Foi construído um parque infantil e um caminho ao longo do rio, a fim de criar uma relação com as crianças e incentivá-las a proteger o rio. Durante todo o andamento da recuperação do rio, a população foi ativa e participativa e houve uma grande campanha incentivando a participação desta. A previsão é de que, até 2015, toda a extensão do rio Liesing que passa em Viena estará requalificada, passando esta a dispor de um novo corredor verde que percorrerá a cidade e oferecerá aos seus habitantes um ambiente natural agradável e relaxante (SARVAN, 2007). A Figura 2.10 mostra uma imagem do rio Liesing antes e depois da recuperação.

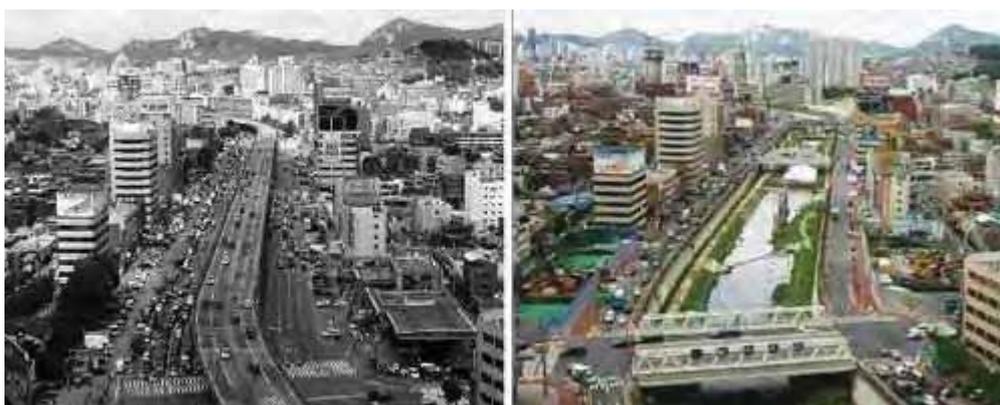
Figura 2.11: Imagens do rio Cheonggyecheon antes, à esquerda, coberto pela estrada suspensa, e depois da sua requalificação, à direita, com a remoção da estrada e o espaço verde nas margens do rio. Fonte: <http://www.kcet.org>.

A recuperação do rio Cheonggyecheon, em Seul, Coreia do Sul, em 2005 (Figura 2.11), recebeu atenção mundial significativa. O projeto de resgate do rio envolveu a remoção de três quilômetros da estrada elevada e levou a melhorias no ambiente local propiciando acesso ao espaço verde ao longo do rio para os cidadãos locais (HWANG, 2004; LEE, 2005; fonte: site: <http://greatecology.com/watershed-era-urban-river-restoration/>)

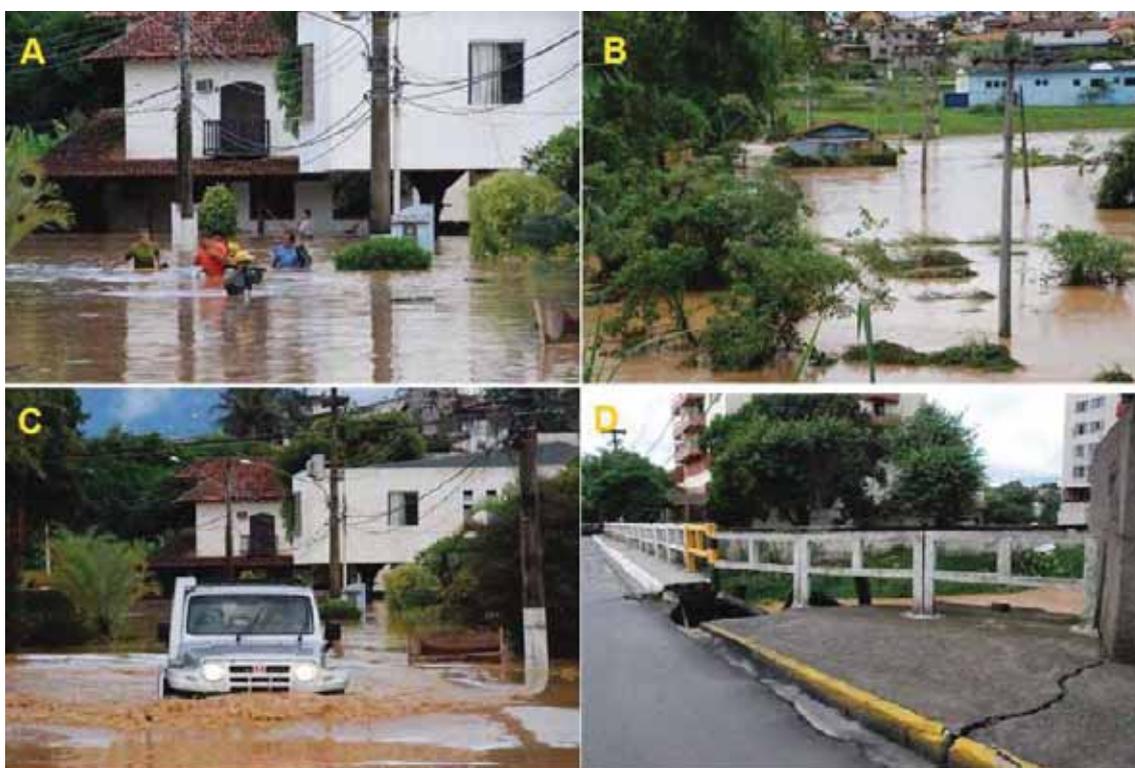
A bacia do rio Sesmaria, sempre sofreu com enchentes. Mais recentemente, em 2009, houve uma cheia que atingiu algumas casas, mas não provocou grandes estragos na cidade de Resende. No ano de 2010, a população sofreu com duas grandes enchentes consecutivas, uma em março e outra em dezembro. As duas cheias de 2010 alagaram muitos bairros da cidade e provocaram estragos em pontes e muros que estavam confinando o rio. Moradores afirmam que a enchente de dezembro de 2010 foi pior do que a que ocorreu em março. A Figura 3.5 mostra imagens da cheia do dia 16 março de 2010, quando mais de 100 casas e 7 bairros de Resende foram atingidos e uma ponte comprometida.

Figura 3.5: Imagens da enchente de março de 2010 mostrando o nível da água (A, B e C) e o estrago que a força da água fez na ponte na Av. Presidente Kennedy ao comprometer um de seus pilares. Fonte: Diário do Vale.

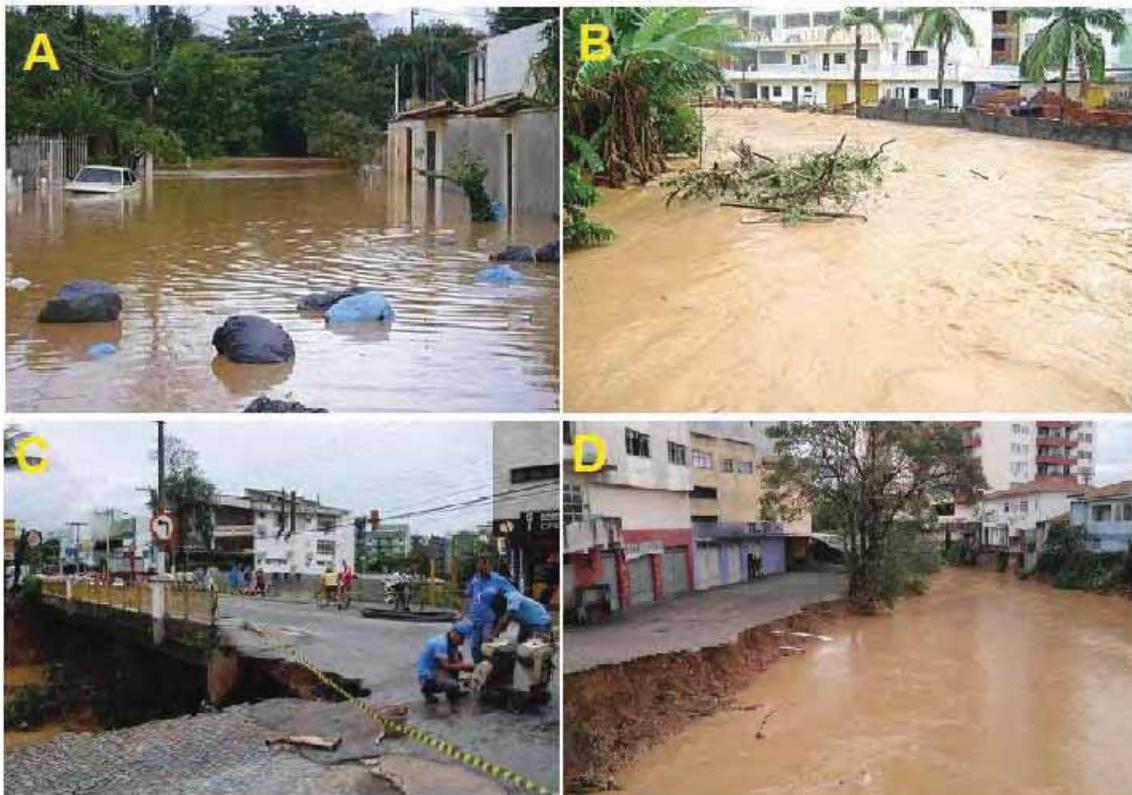
No evento dos dias 14 e 15 de dezembro de 2010, 9 bairros foram atingidos pela cheia e a ponte da Av. Saturnino Braga precisou ser interditada para evitar maiores prejuízos, pois a força do rio destruiu a cabeceira da ponte. A Figura 3.6 mostra imagens desta cheia e a destruição causada à ponte, além da erosão de uma das margens que derrubou uma parte de uma rua.

Figura 3.6: Imagens da cheia de dezembro (A e B) e da destruição da cabeceira da ponte (C) e em parte de uma rua que margeia o rio (D).

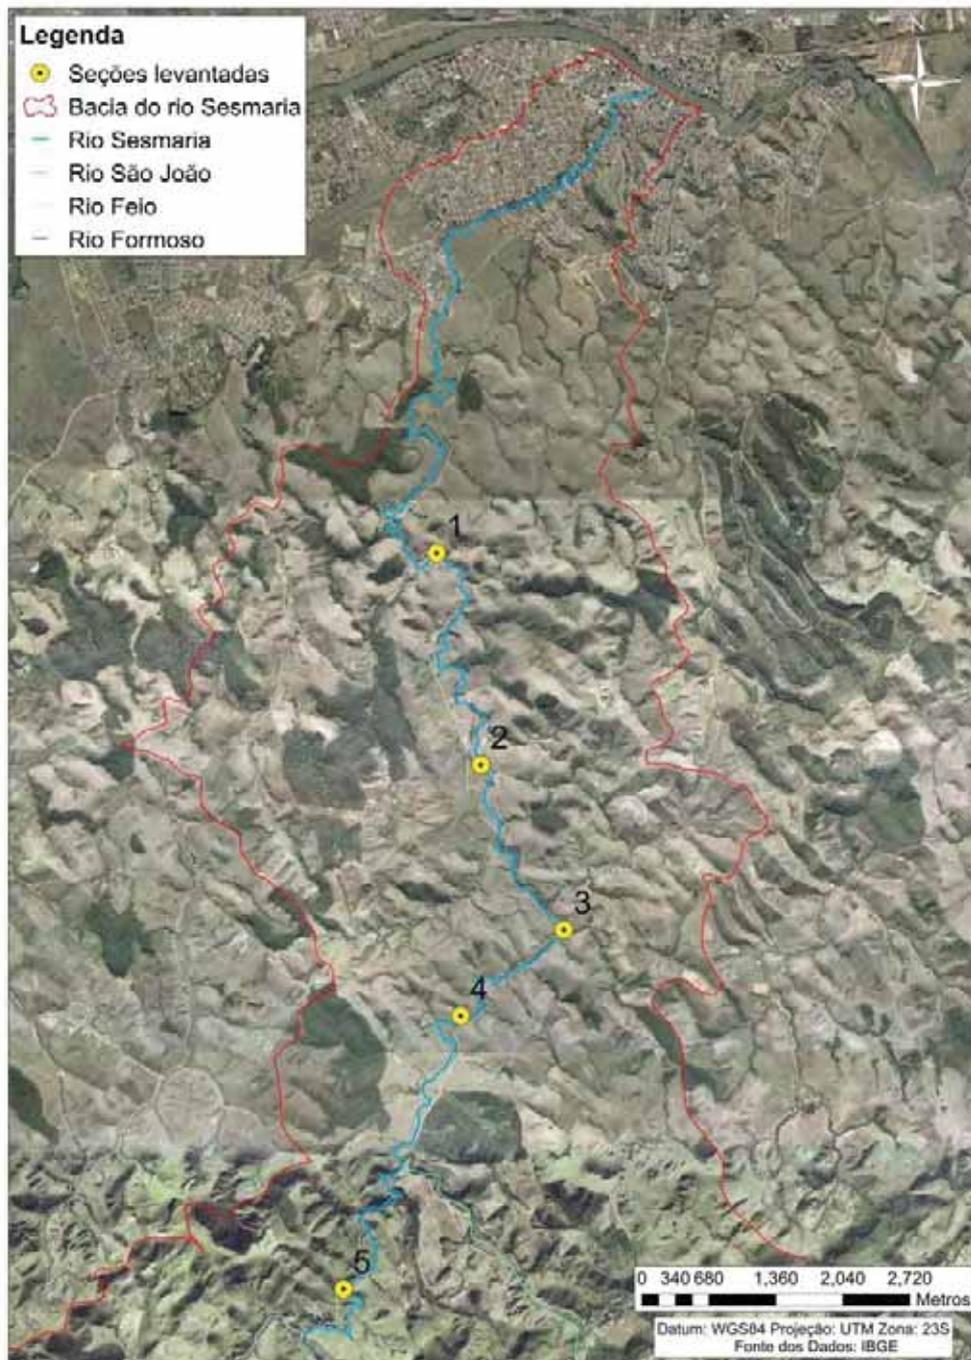
Figura 4.2: Localização das seções transversais levantadas no rio Sesmaria.

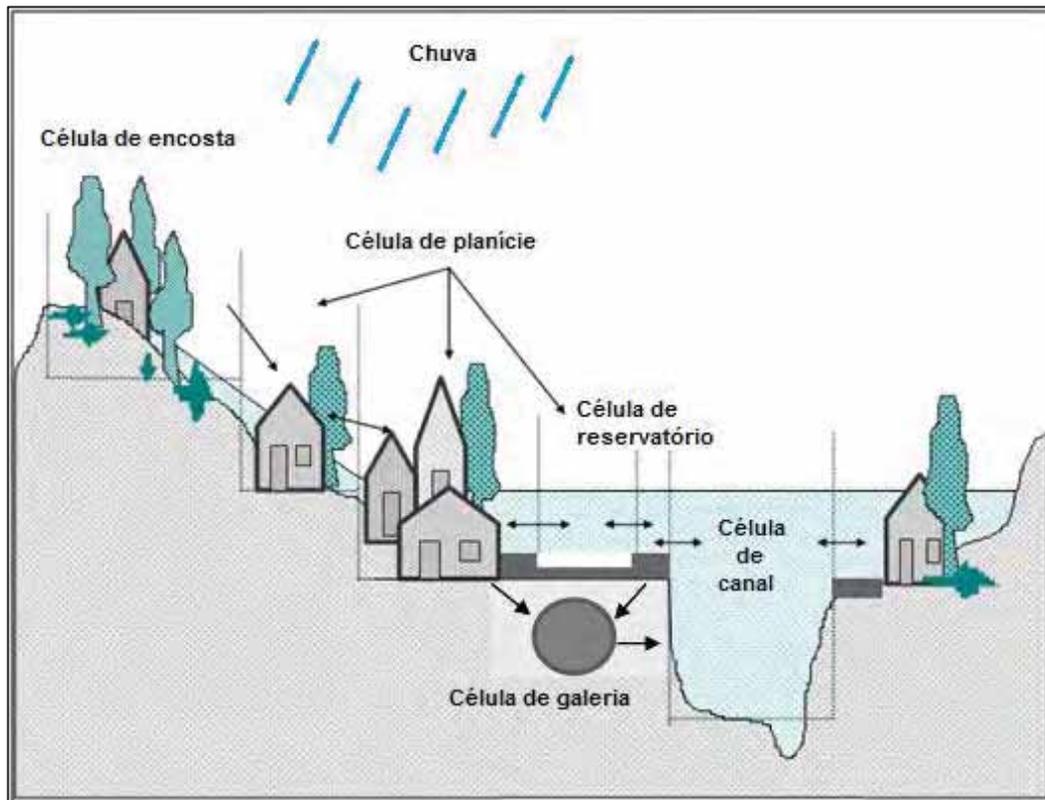
Figura 4.7: Representação esquemática de uma região dividida em células.

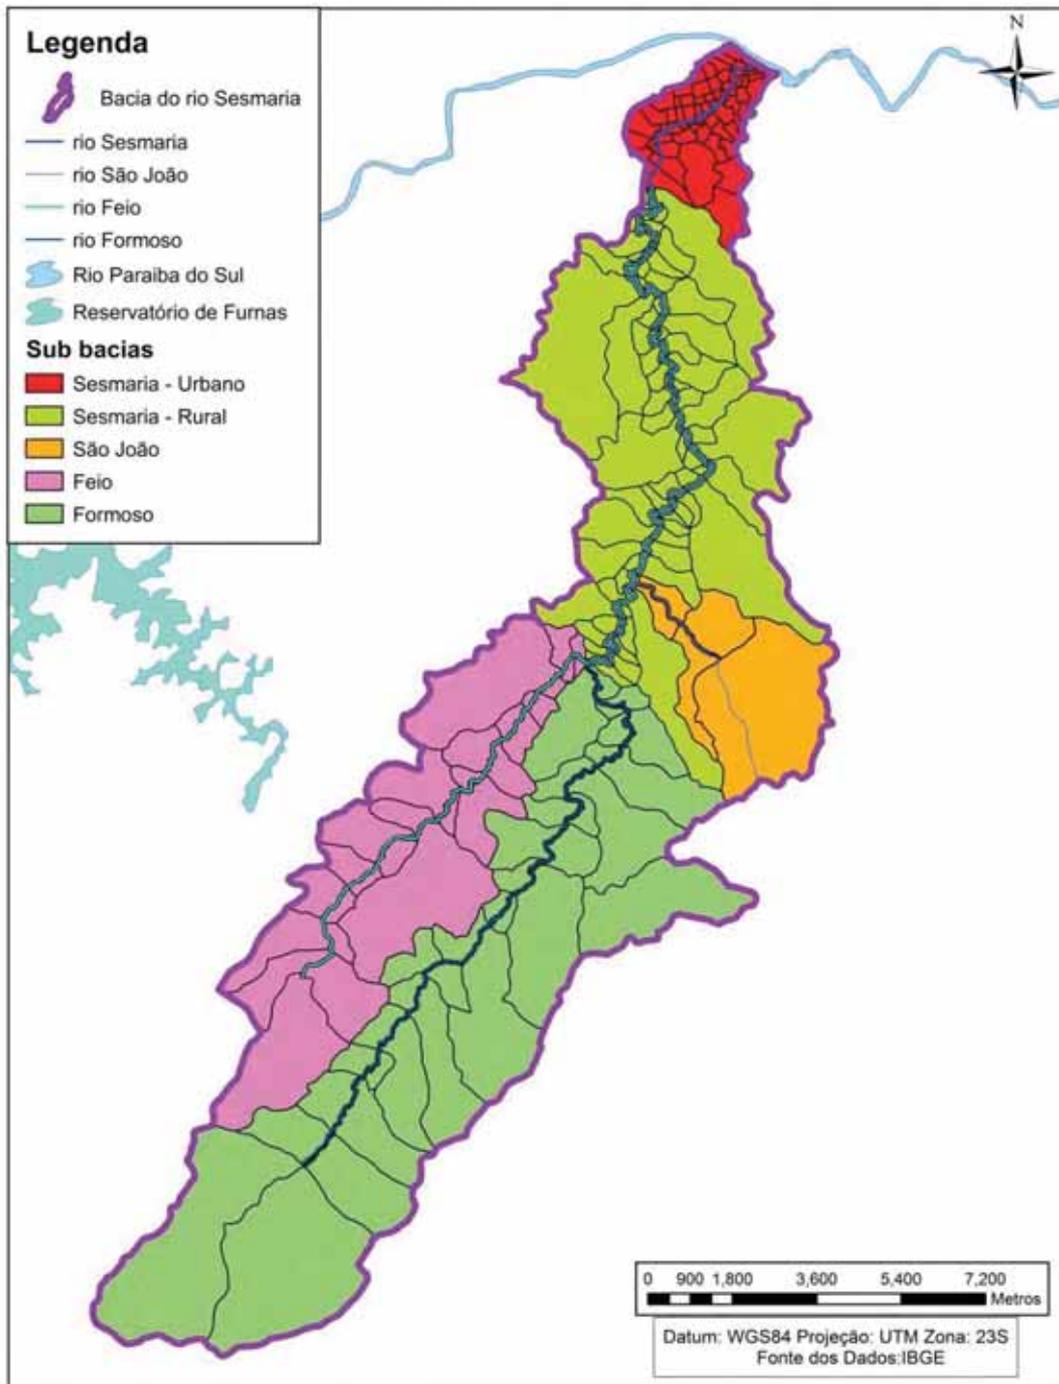
Figura 4.9: Bacia do rio Sesmaria dividida em células de escoamento.

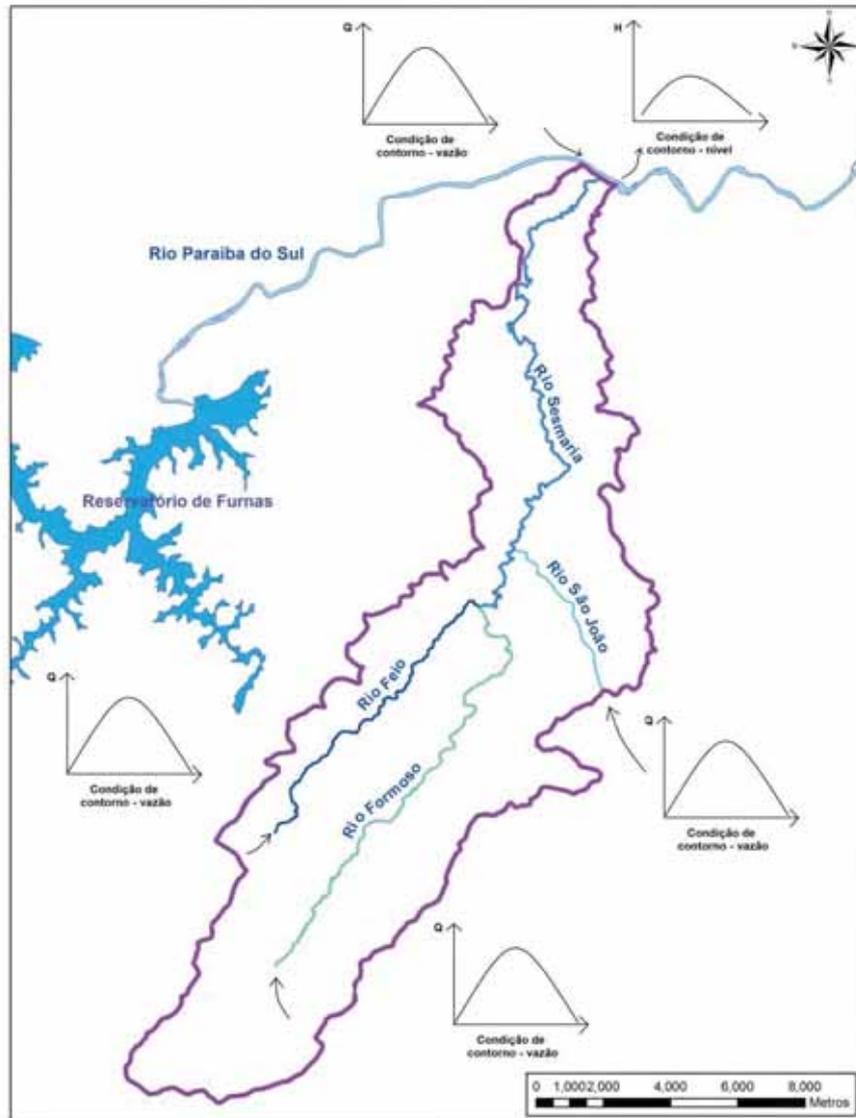
Figura 4.10: Condições de contorno para a modelagem da bacia.

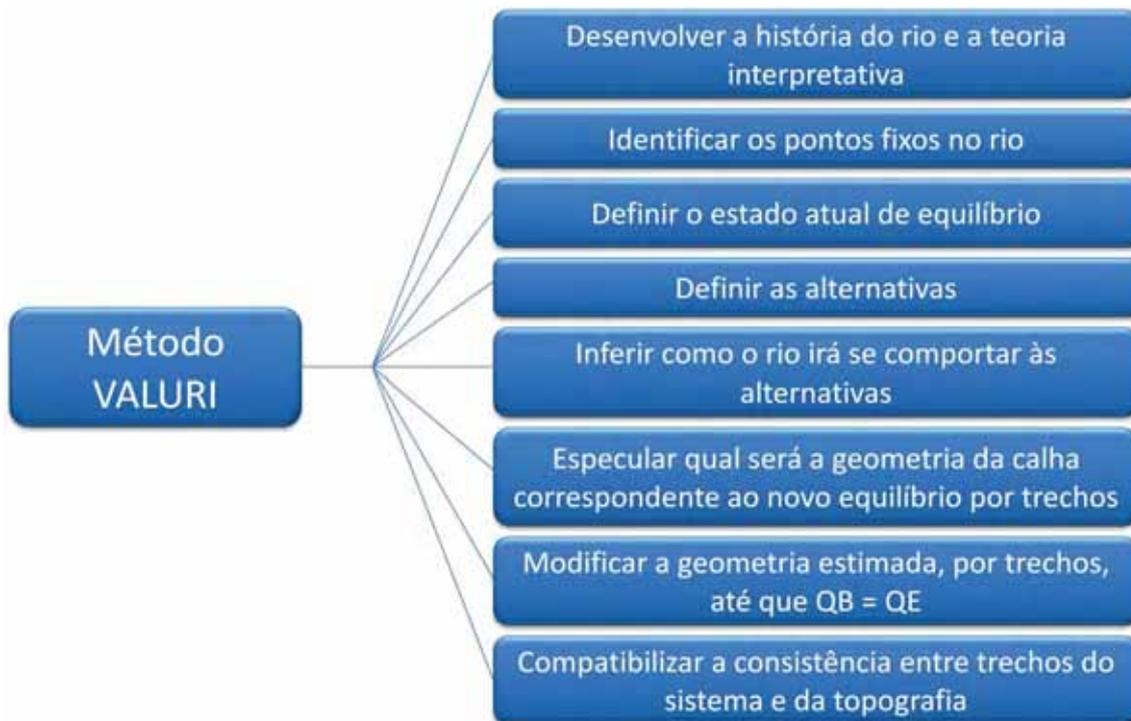
Figura 4.11: Etapas para a aplicação do Método VALURI.

Uma vez que as alternativas relevantes foram definidas, os critérios definidos anteriormente são aplicados na sequência de uma série de etapas. Primeiramente, é preciso identificar os trechos geomorfológicamente homogêneos. Então, para cada trecho (o que não exclui olhar para o rio como um todo), é necessário seguir as seguintes etapas:

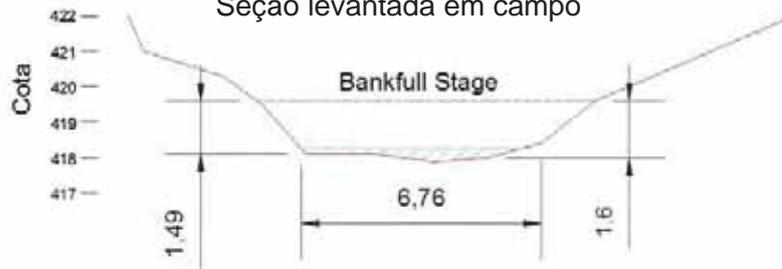
<p style="text-align: center;">Bankfull Stage</p>
10

<p style="text-align: center;">Bankfull Stage</p>
9	<p style="text-align: center;">Seção levantada em campo</p>

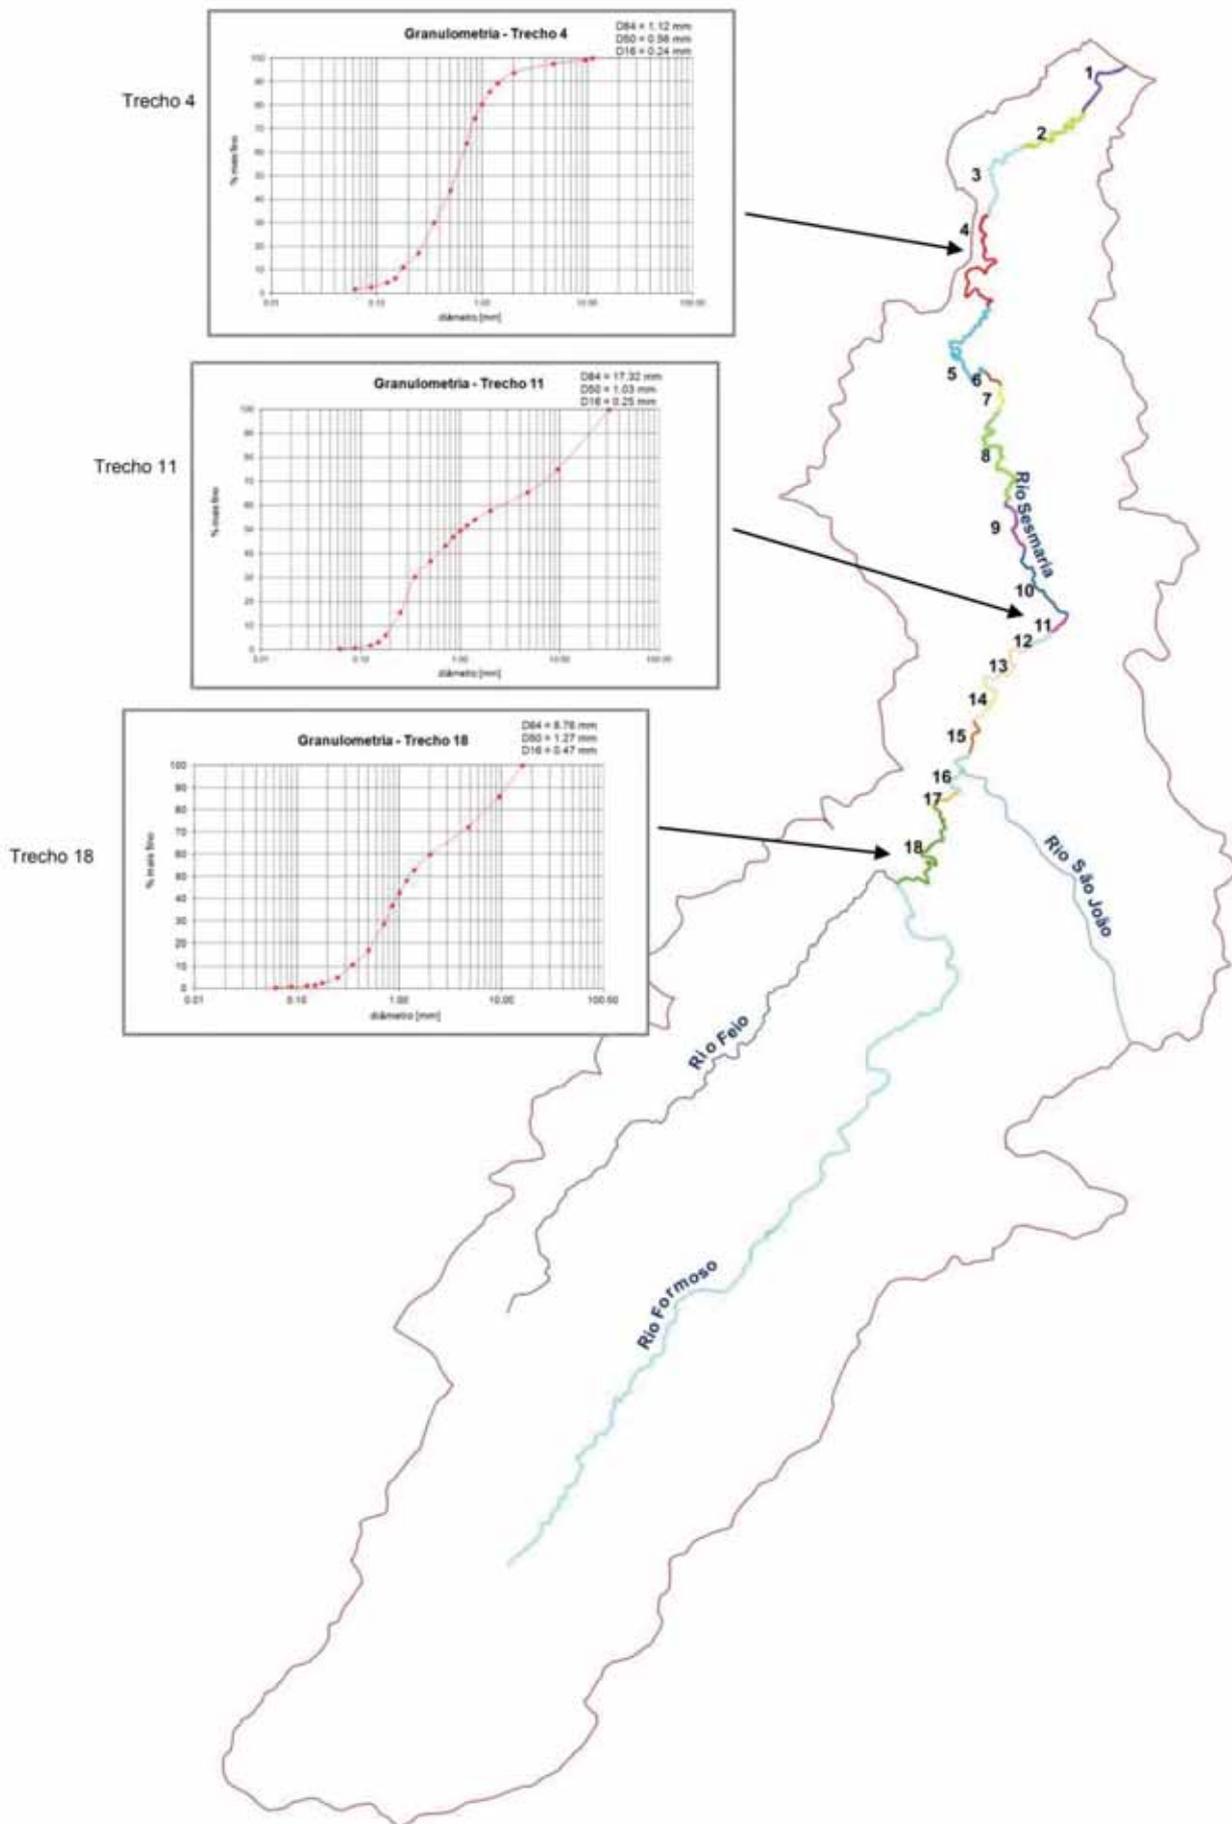
Seção	D84 (mm)	D50 (mm)	D16 (mm)
1	1.12	0.56	0.24
2	17.32	1.03	0.25
3	8.76	1.27	0.47

Figura 5.3: Locais da coleta de sedimentos e curva granulométrica por amostra.

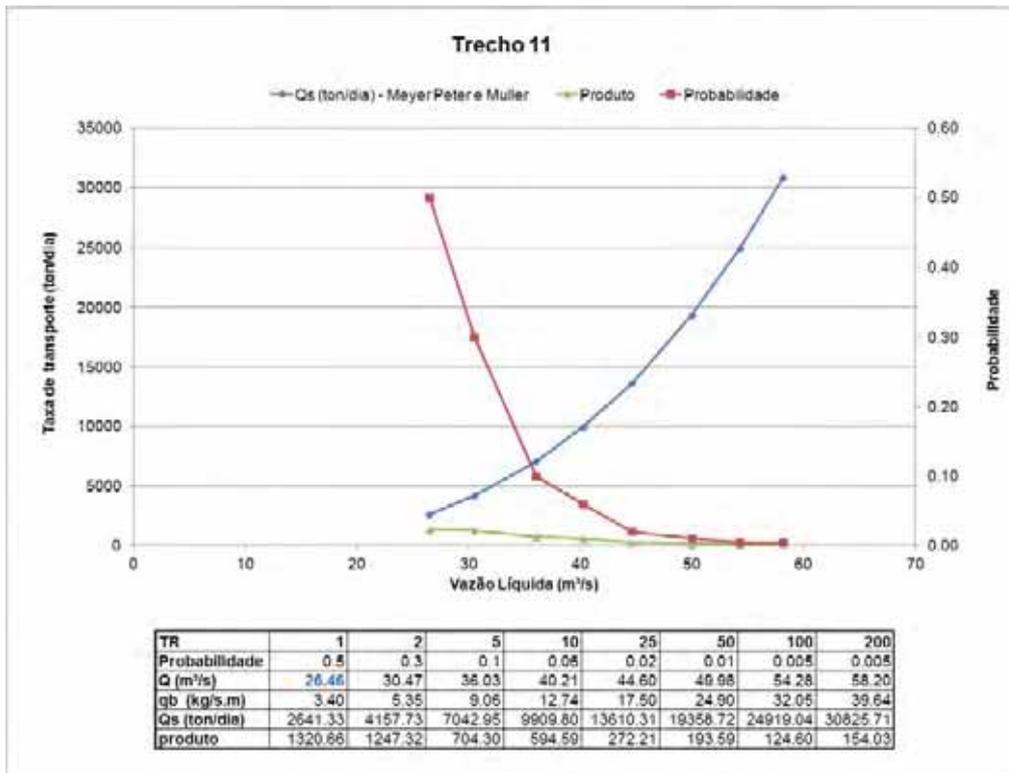
Figura 5.5: Transporte de sedimentos e vazão efetiva para o trecho 11. A vazão efetiva está assinalada em azul.

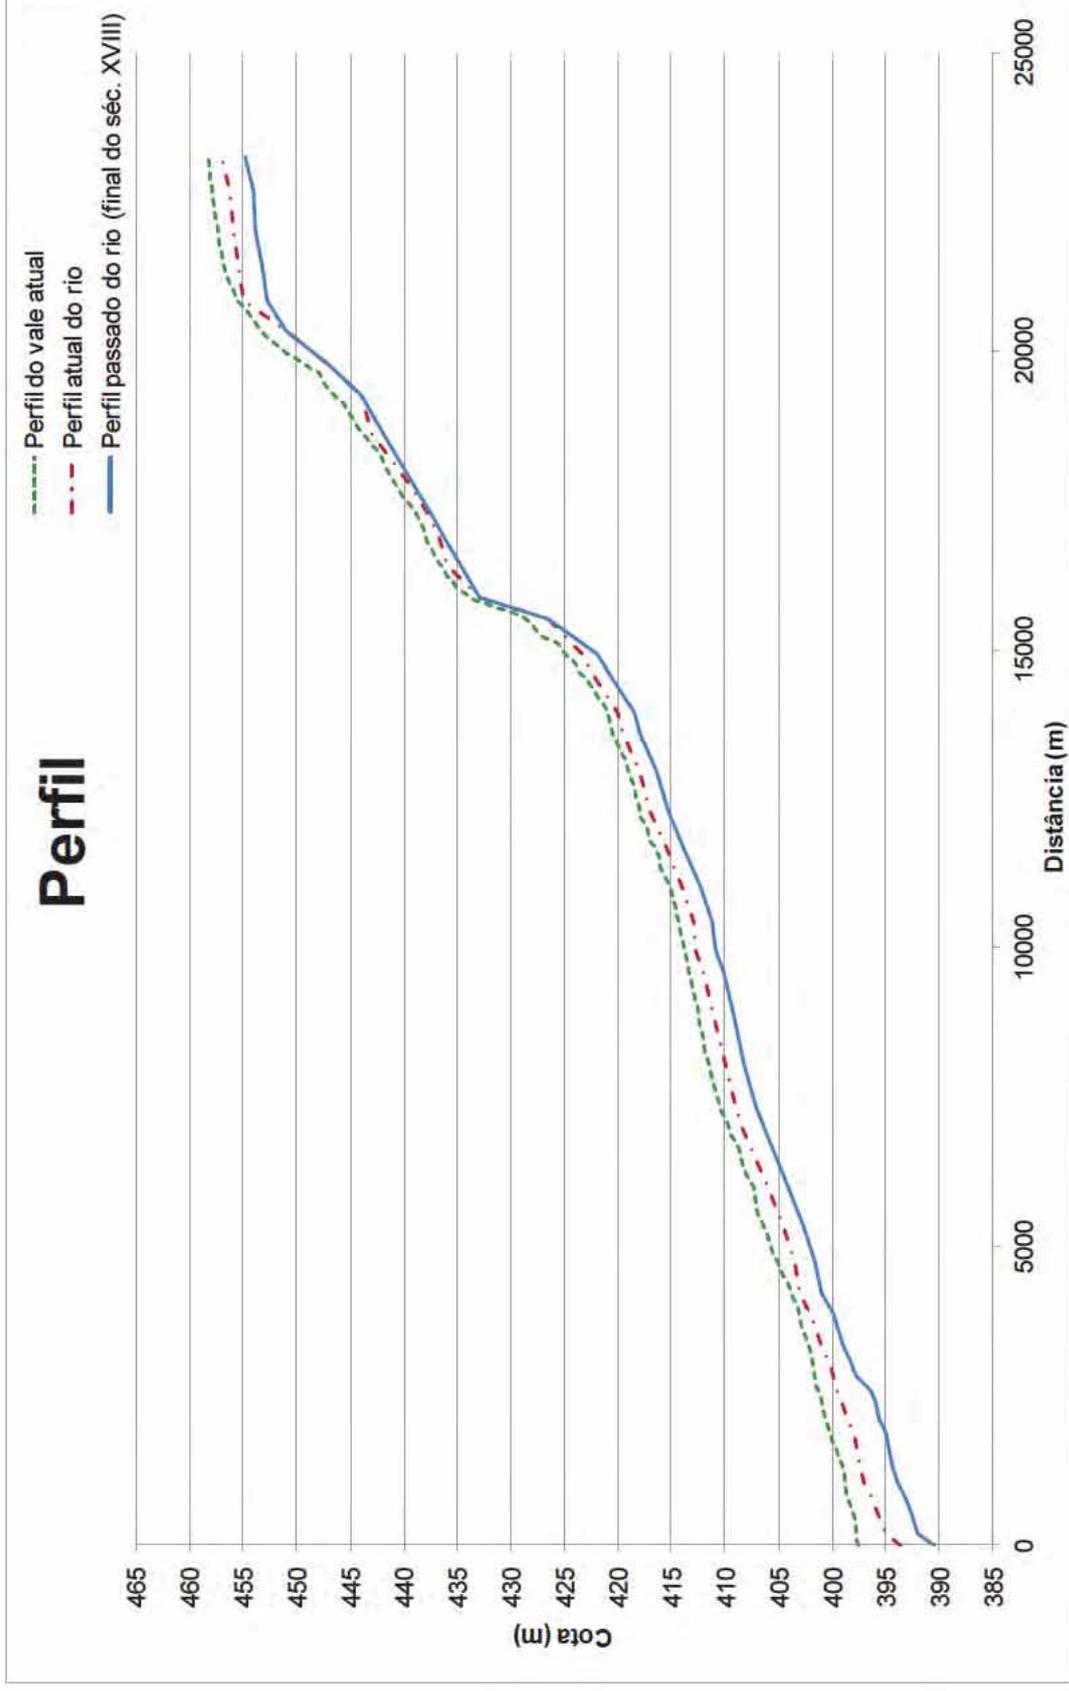
Figura 5.7: Perfil atual do rio Sesmaria, perfil atual do vale e perfil anterior ao desmatamento.

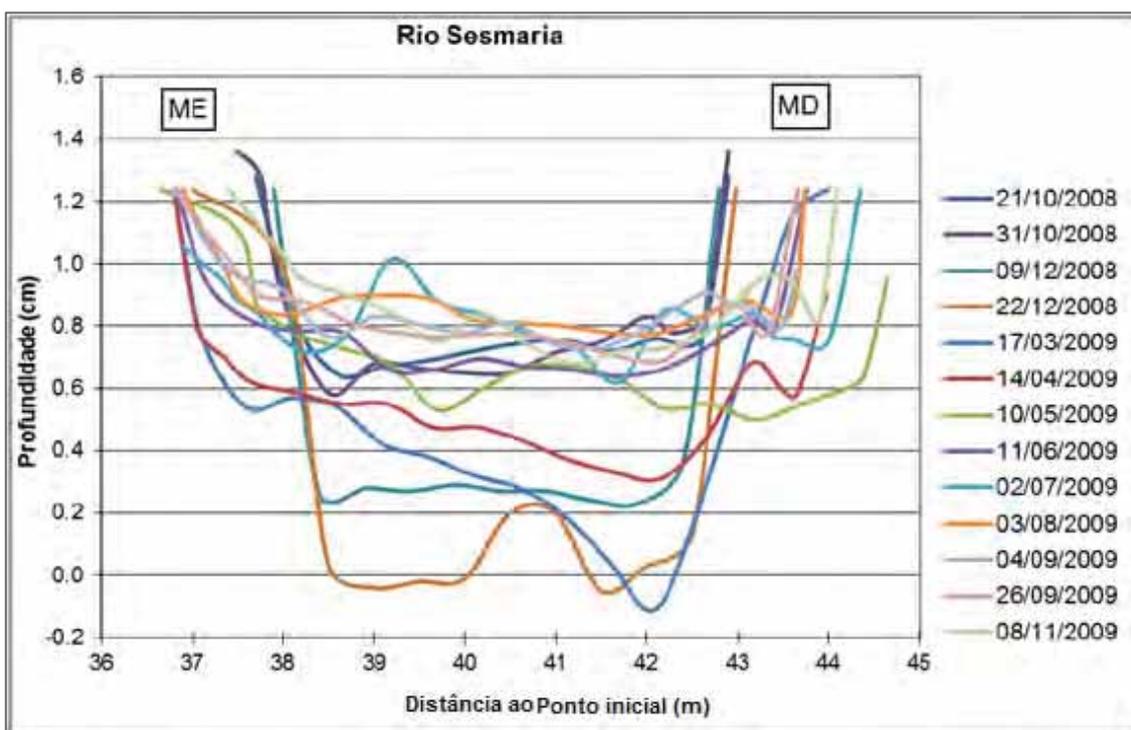
Figura 5.8: Seções transversais da estação Sesmaria do Laboratório GEOHECO. Fonte: ABDALAD, 2011.

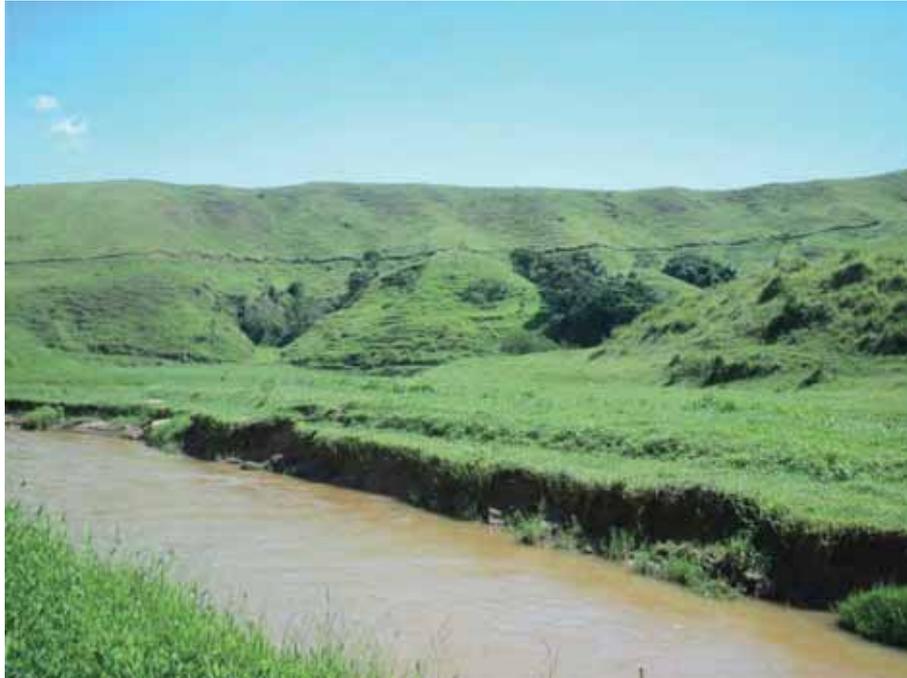
Figura 5.9: Imagem do solapamento da margem esquerda do rio Sesmaria.

- as inspeções de campo mostram que é muito frequente encontrar margens verticalizadas por desmoronamentos ocorridos por erosão da base destas (Figura 5.9). Há trechos com longas fendas longitudinais associadas ao deslocamento da margem pelo próprio peso, após terem sido descalçadas por baixo. Essa erosão de base traz uma outra pista importante: vazões mais baixas e mais frequentes vêm trabalhando o rio. Isso é coerente com a verificação de que a vazão efetiva é menor que a do tempo de retorno de 1 ano.

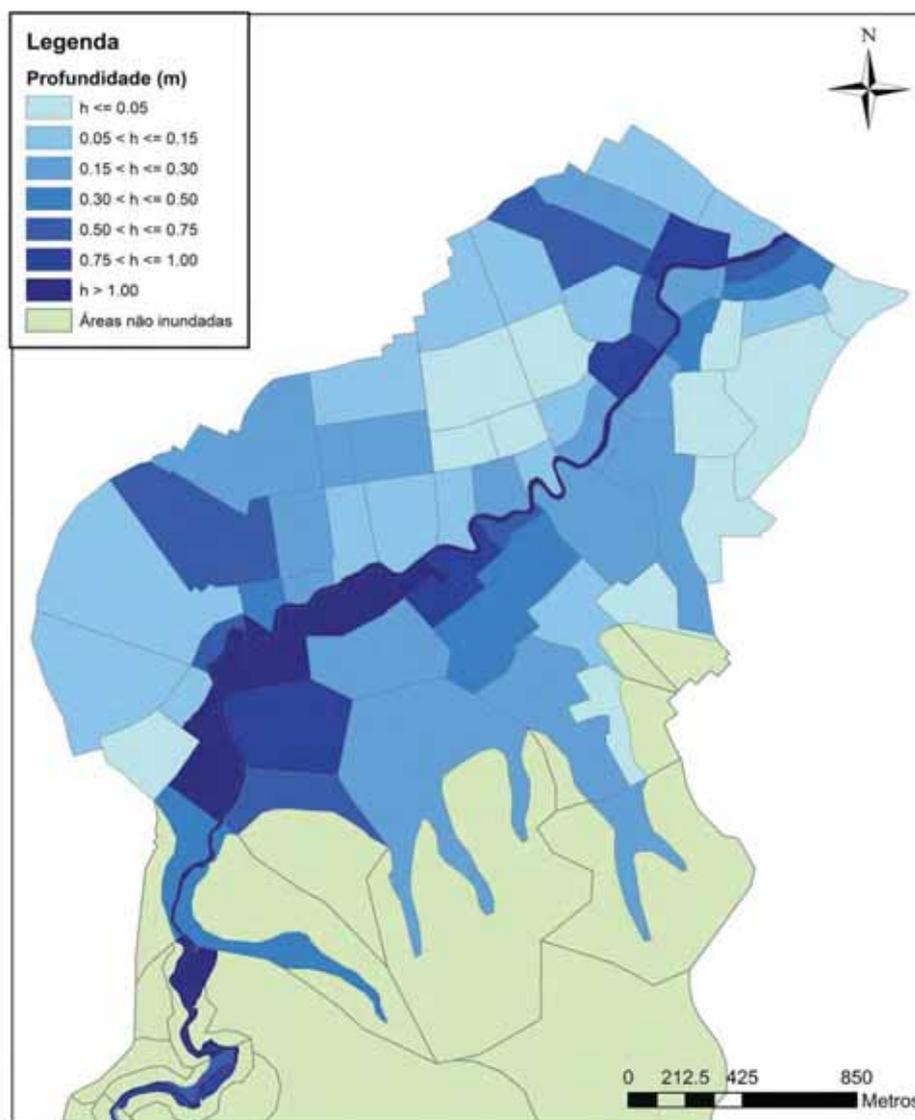
Figura 5.10: Mancha de inundação da área urbana para o evento de dezembro de 2010.
