REQUALIFICAÇÃO FLUVIAL COMO INSTRUMENTO DE MINIMIZAÇÃO DO RISCO
DE INUNDAÇÕES NA BACIA DO RIO SESMARIA

Dissertação de Mestrado apresentada
ao Programa de Pós-graduação em
Engenharia Civil, COPPE, da
Universidade Federal do Rio de Janeiro,
como parte dos requisitos necessários à
obtenção do título de Mestre em
Engenharia Civil.

Rio de Janeiro
Agosto de 2013

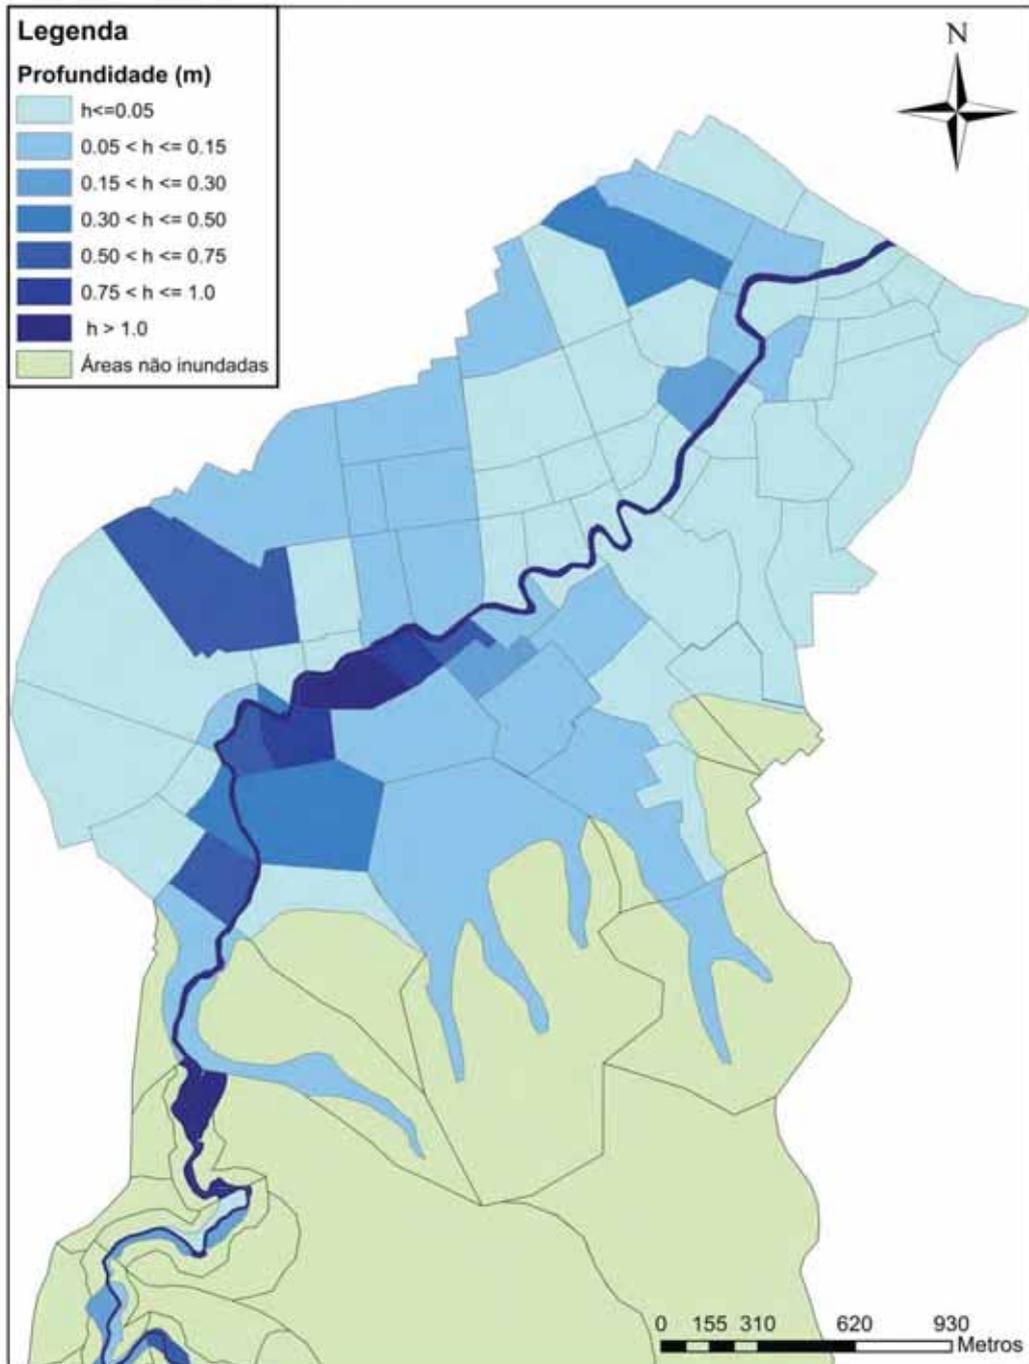
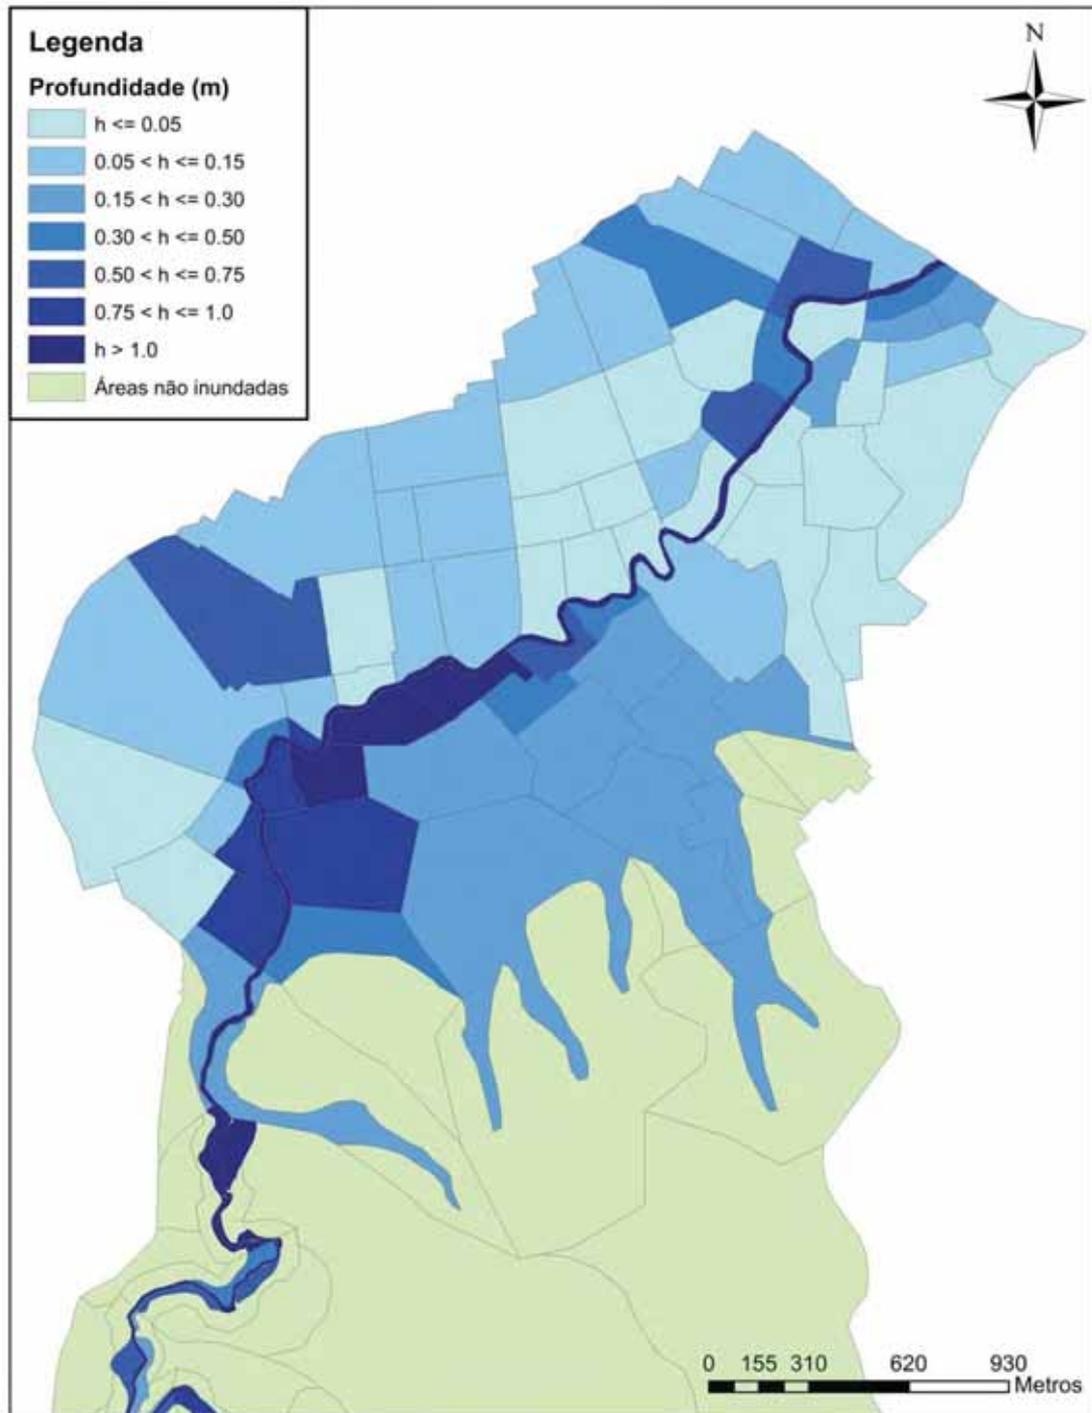
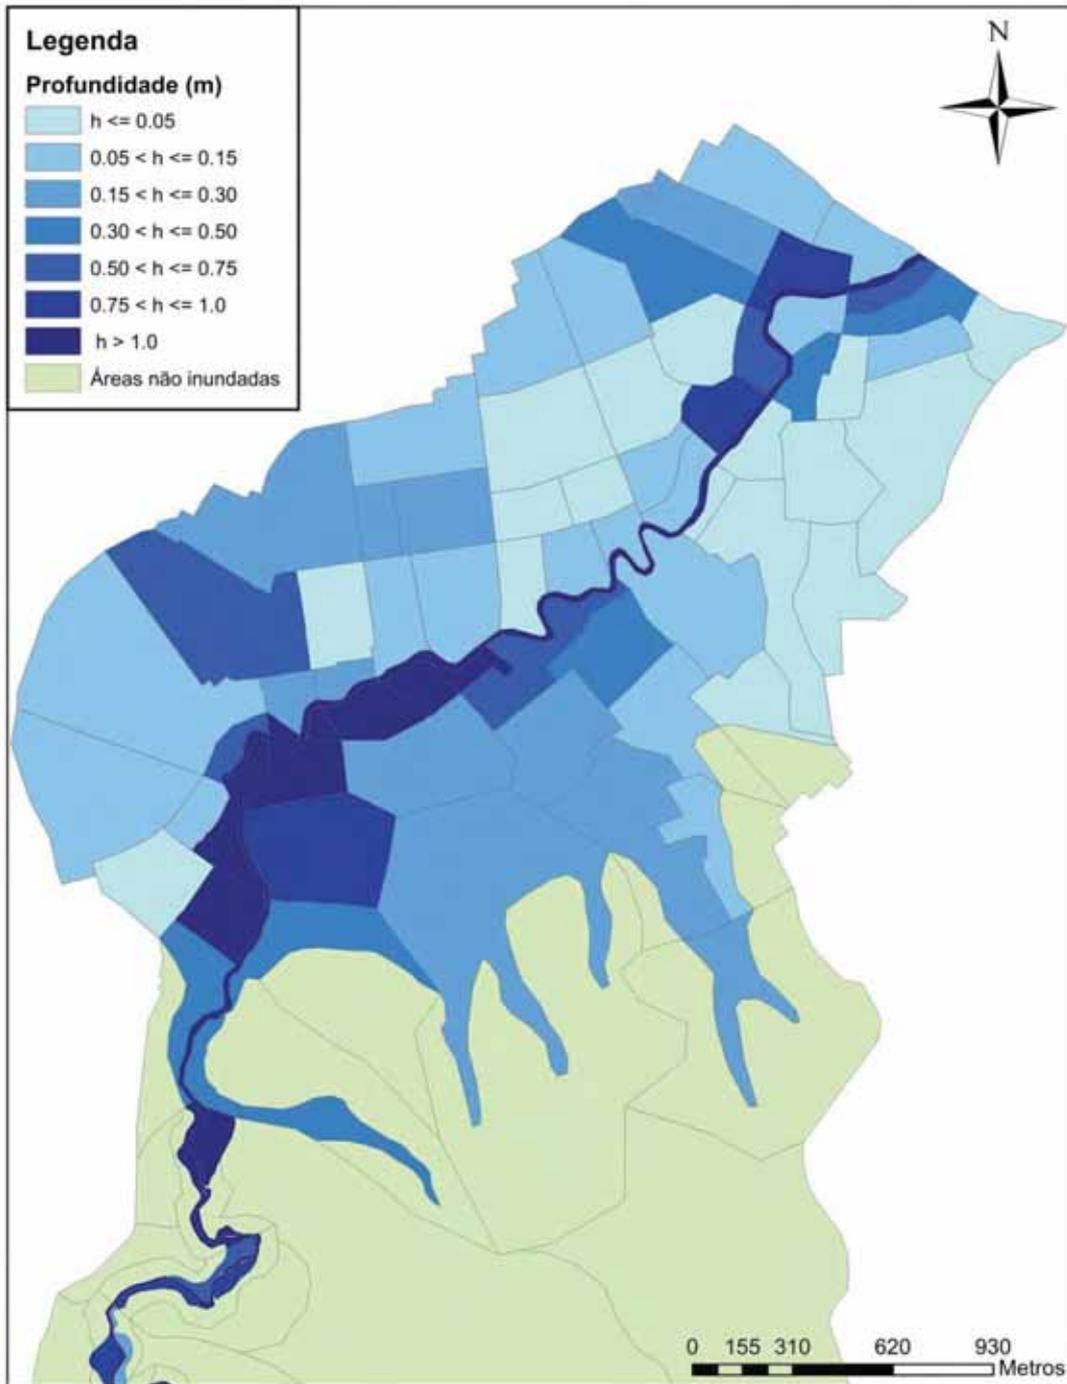
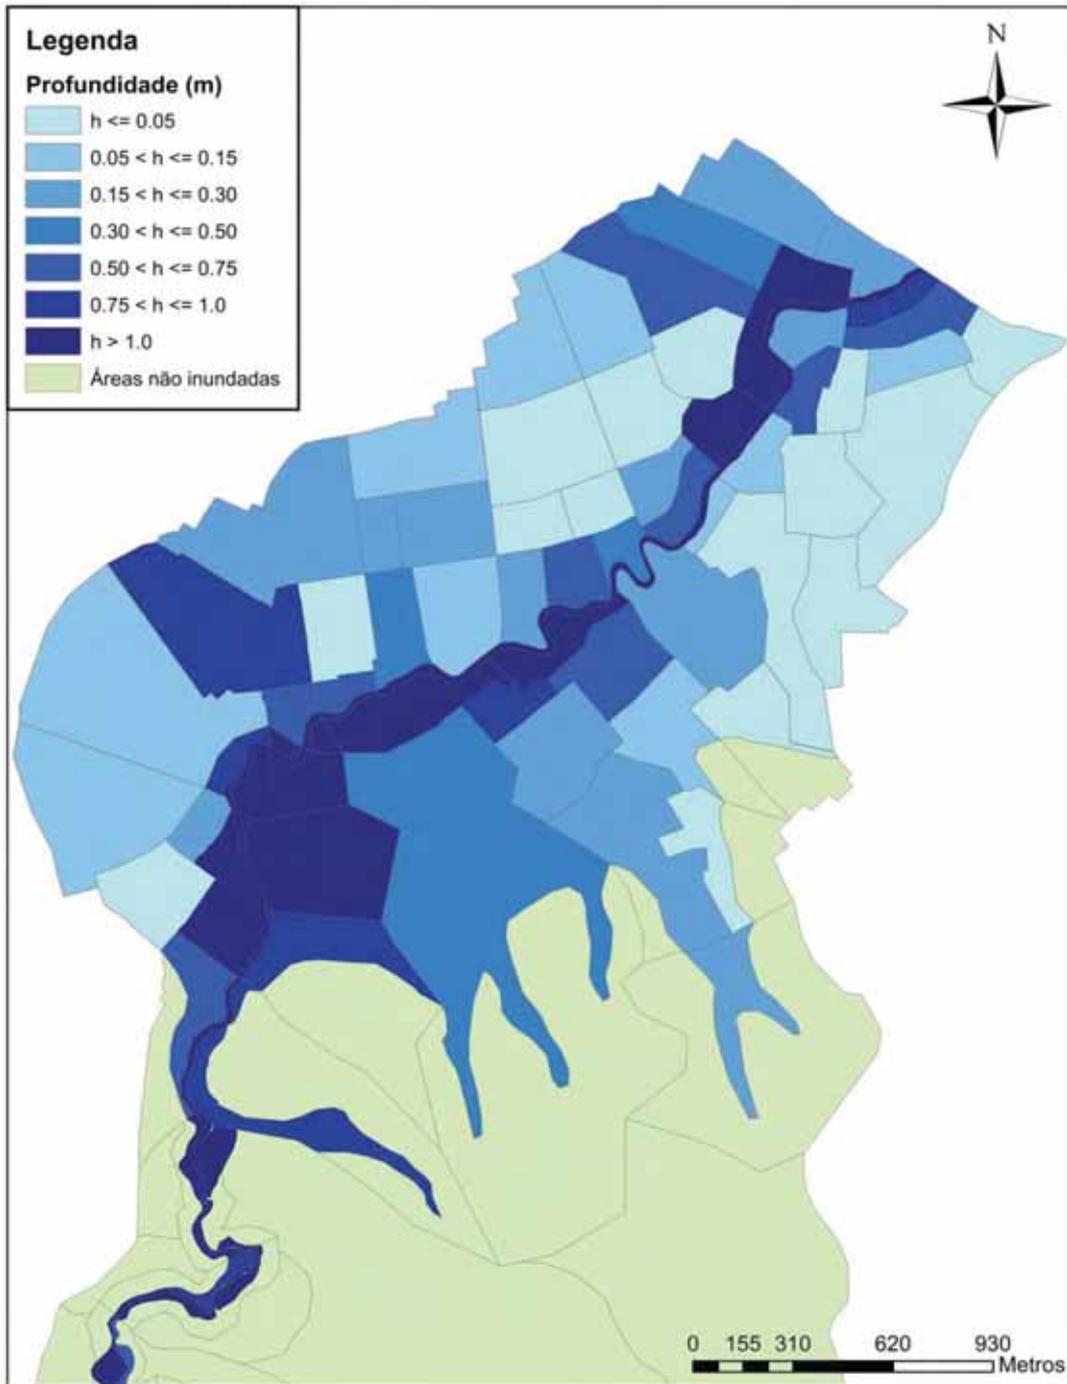
Figura 5.11: Mapa de inundação para um evento com tempo de recorrência (TR) de 2 anos nas condições atuais, da área urbana da bacia.

Figura 5.12: Mapa de inundação para um evento com tempo de recorrência (TR) de 10 anos nas condições atuais, da área urbana da bacia.

Figura 5.13: Mapa de inundação para um evento com tempo de recorrência (TR) de 25 anos nas condições atuais, da área urbana da bacia.

Figura 5.14: Mapa de inundação para um evento com tempo de recorrência (TR) de 100 anos nas condições atuais, da área urbana da bacia.

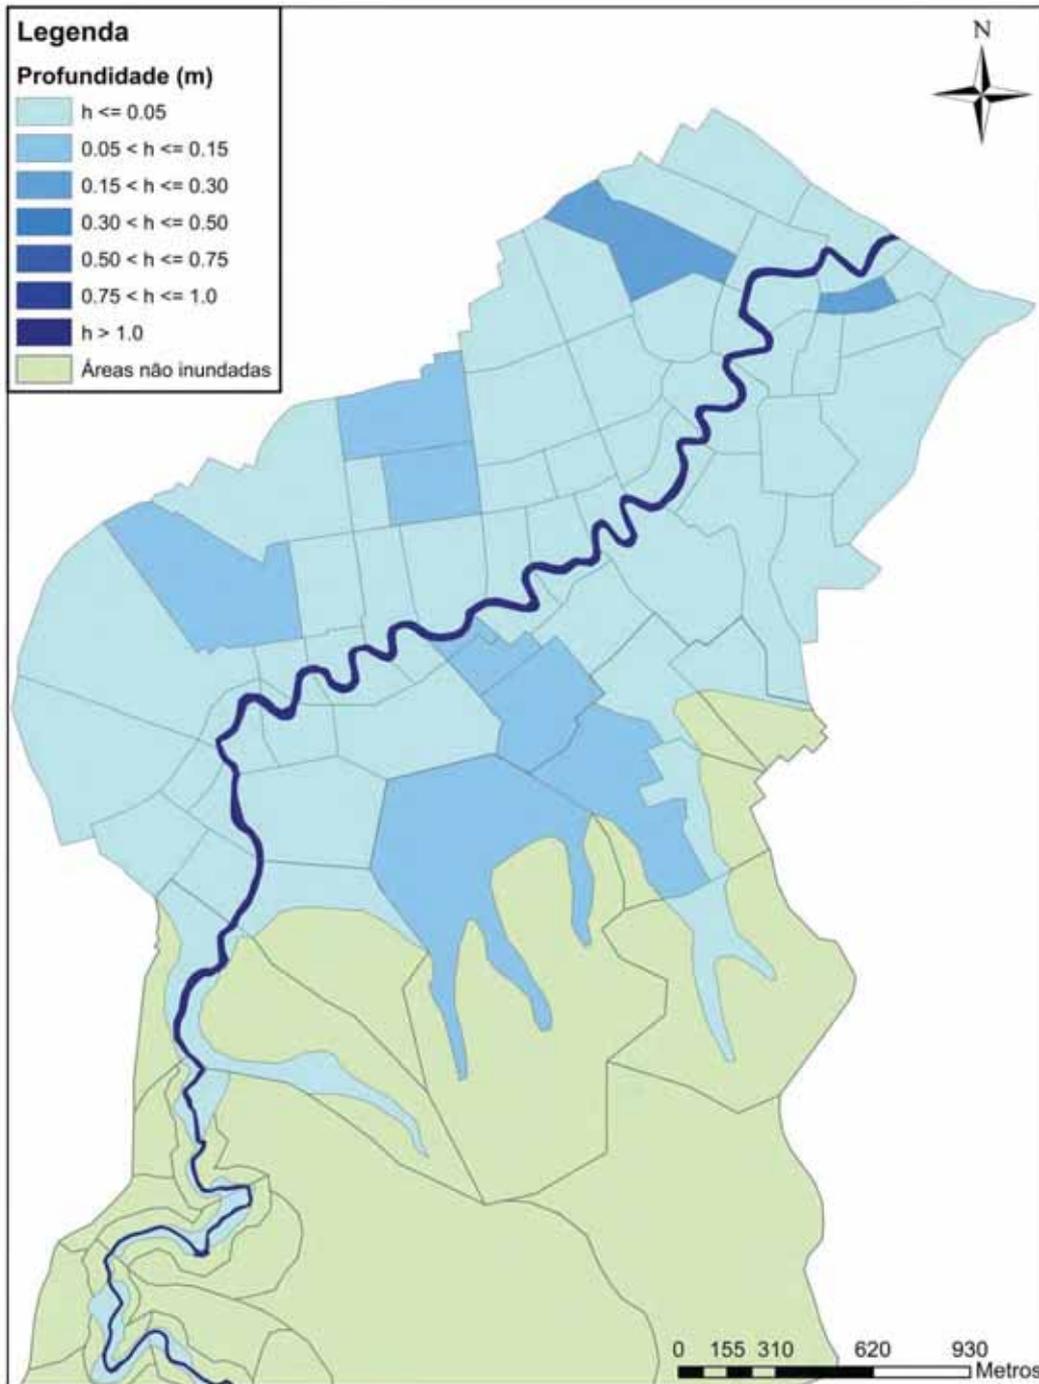
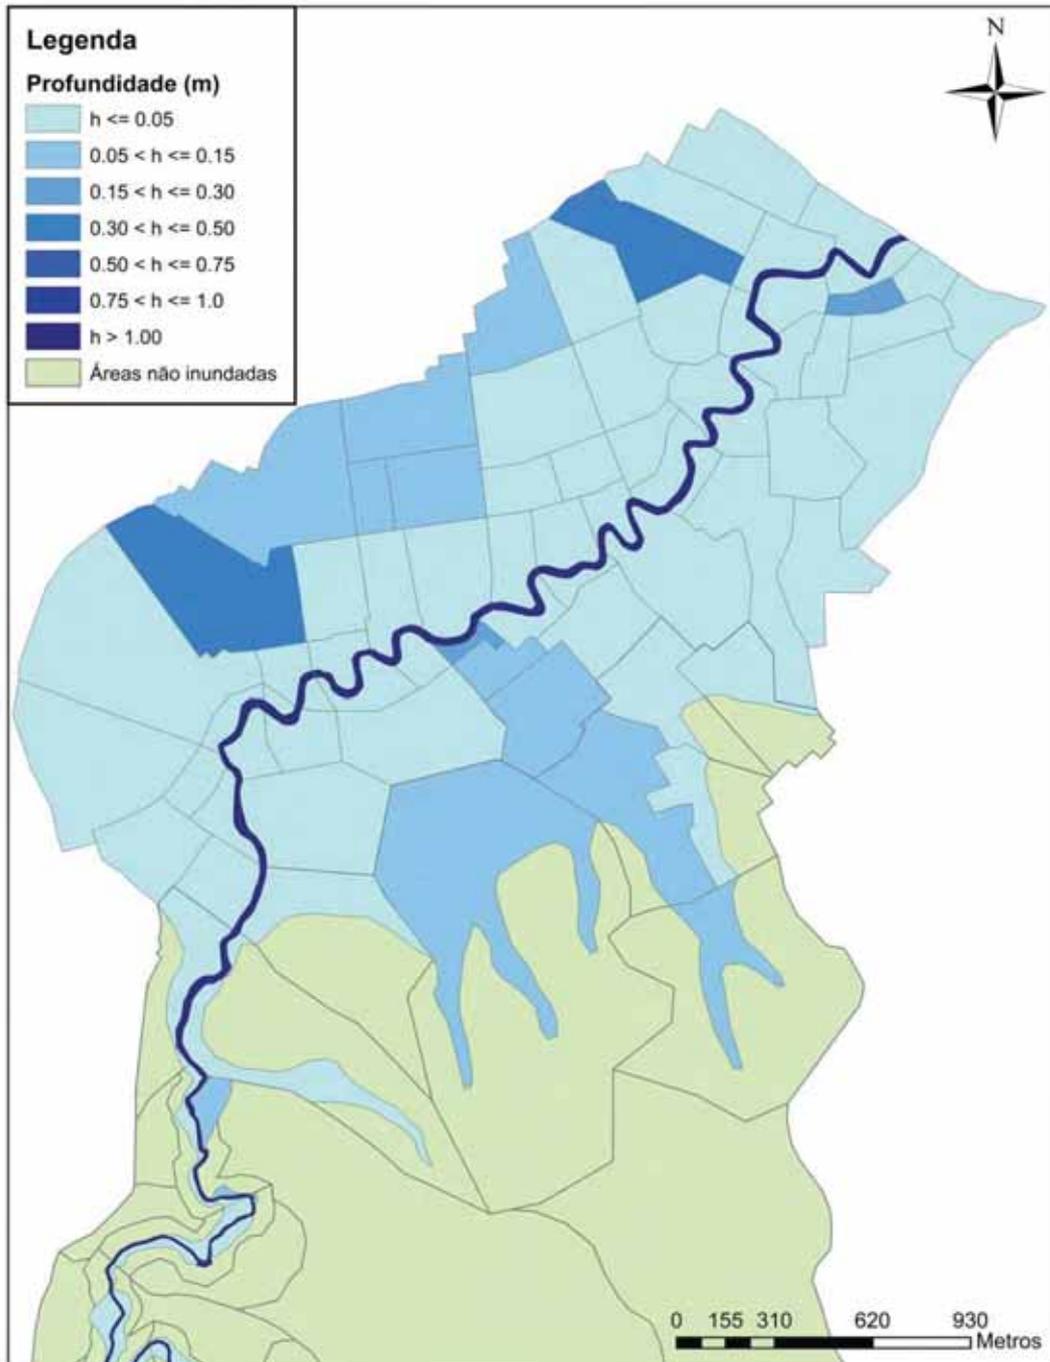
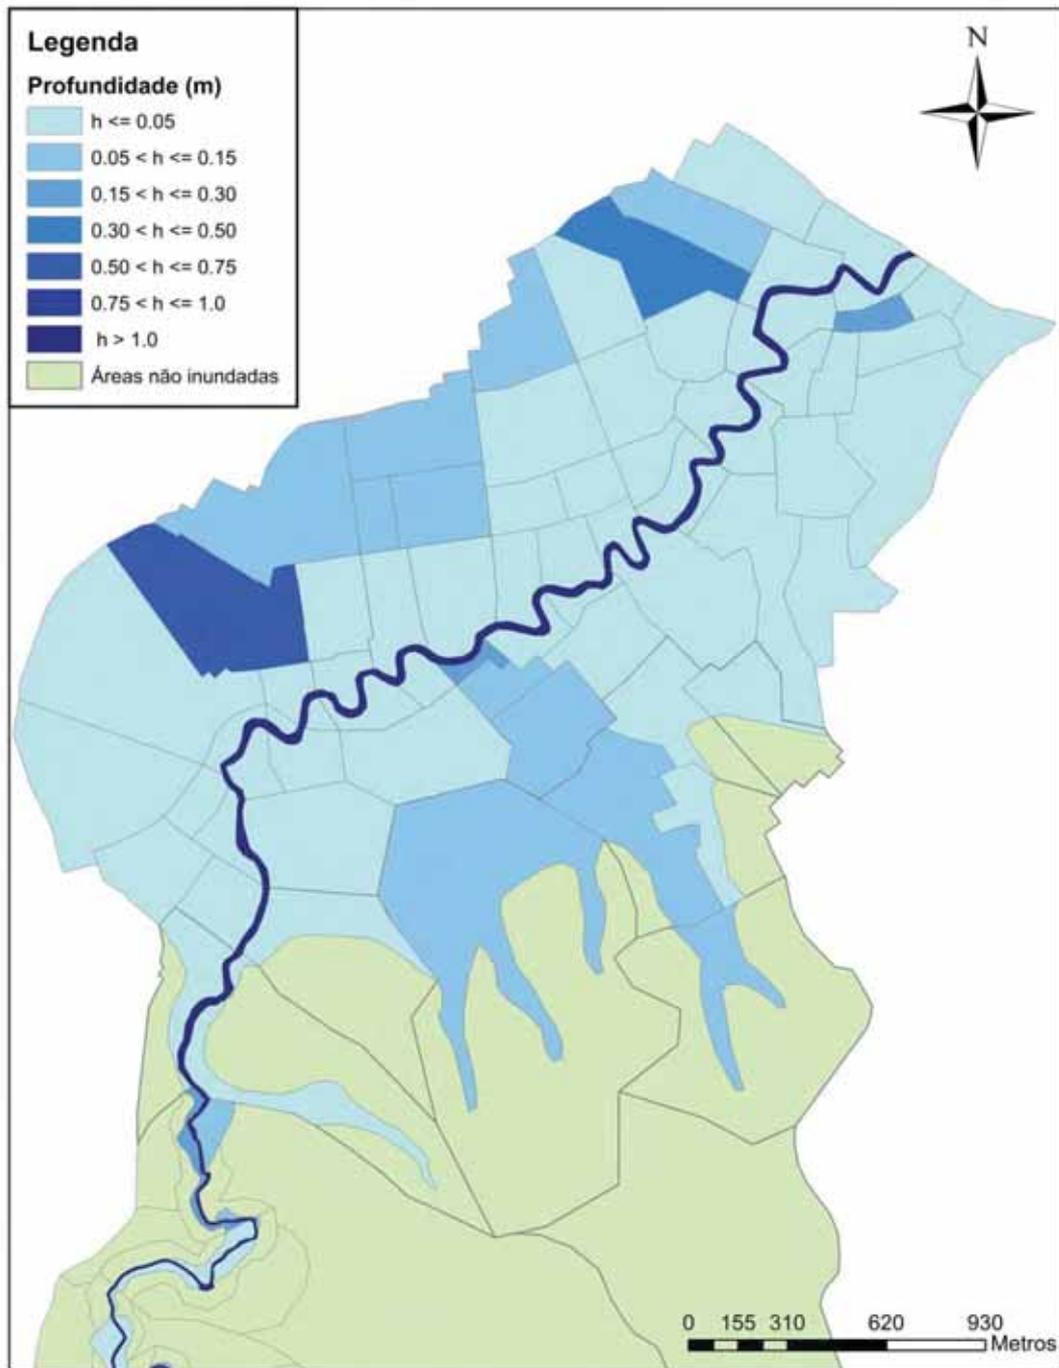
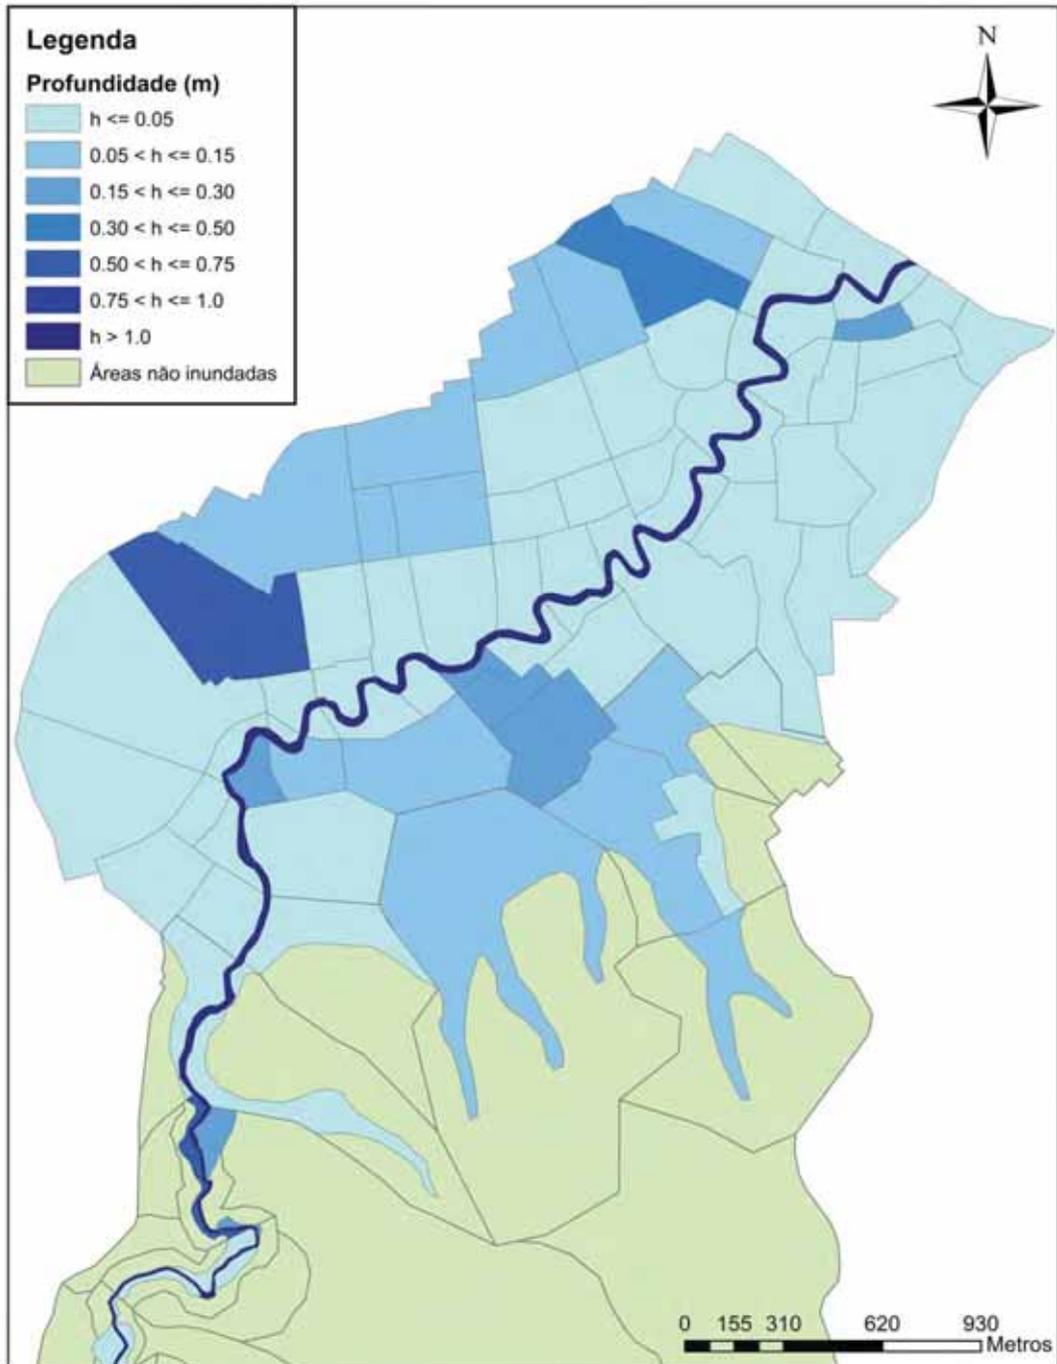
Figura 5.15: Mapa de inundação para um evento com tempo de recorrência (TR) de 2 anos nas condições do passado, da área urbana da bacia.

Figura 5.16: Mapa de inundação para um evento com tempo de recorrência (TR) de 10 anos nas condições do passado, da área urbana da bacia.

Figura 5.17: Mapa de inundação para um evento com tempo de recorrência (TR) de 25 anos nas condições do passado, da área urbana da bacia.

Figura 5.18: Mapa de inundação para um evento com tempo de recorrência (TR) de 100 anos nas condições do passado, da área urbana da bacia.

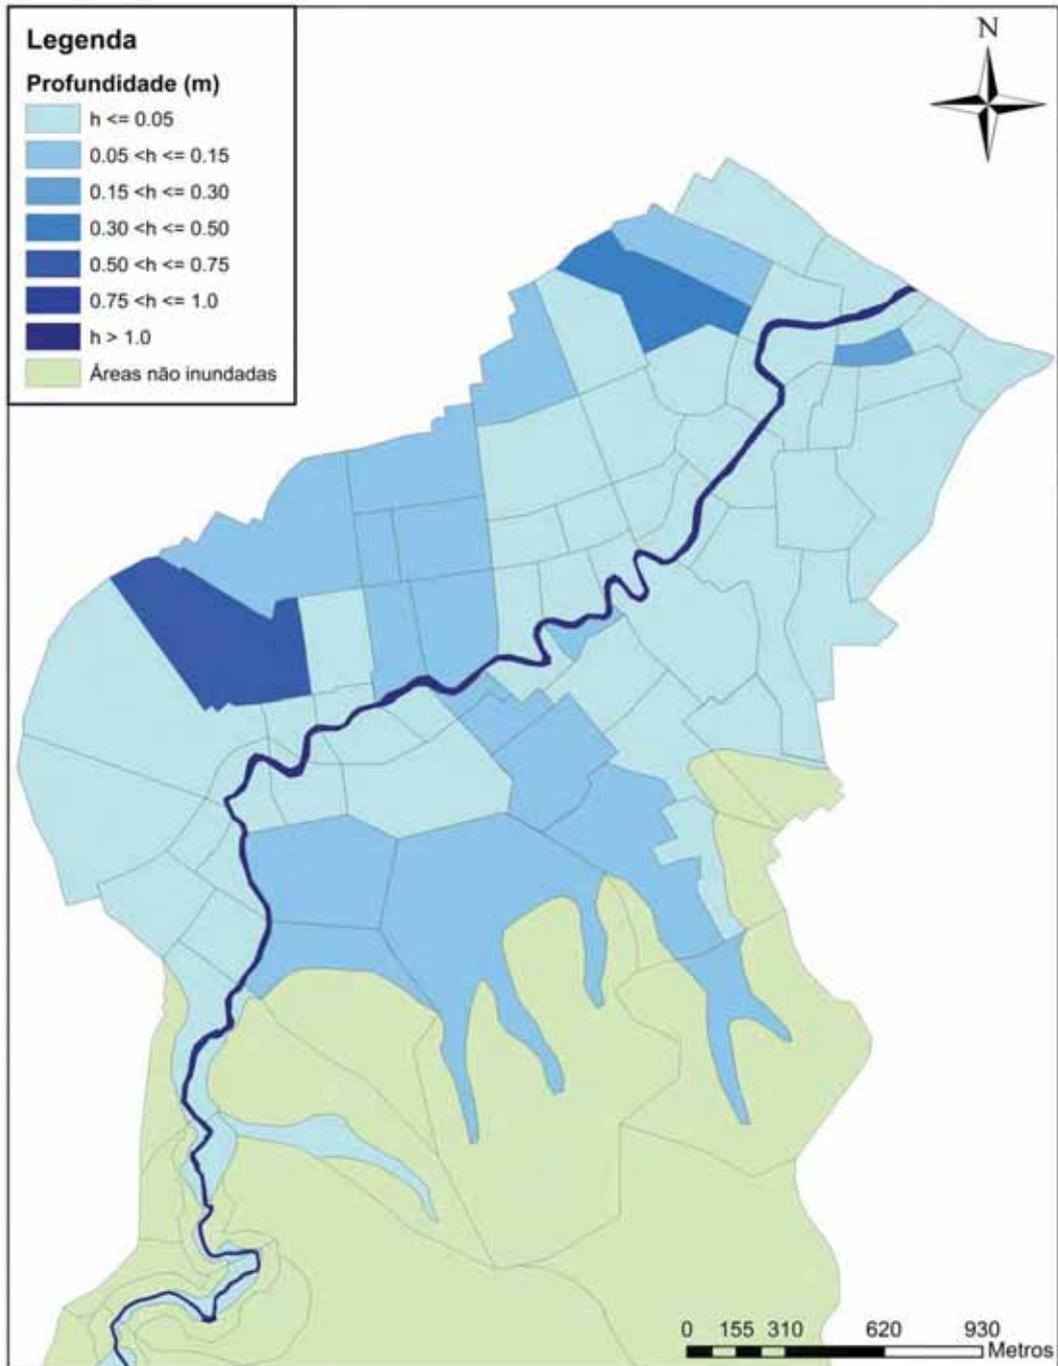
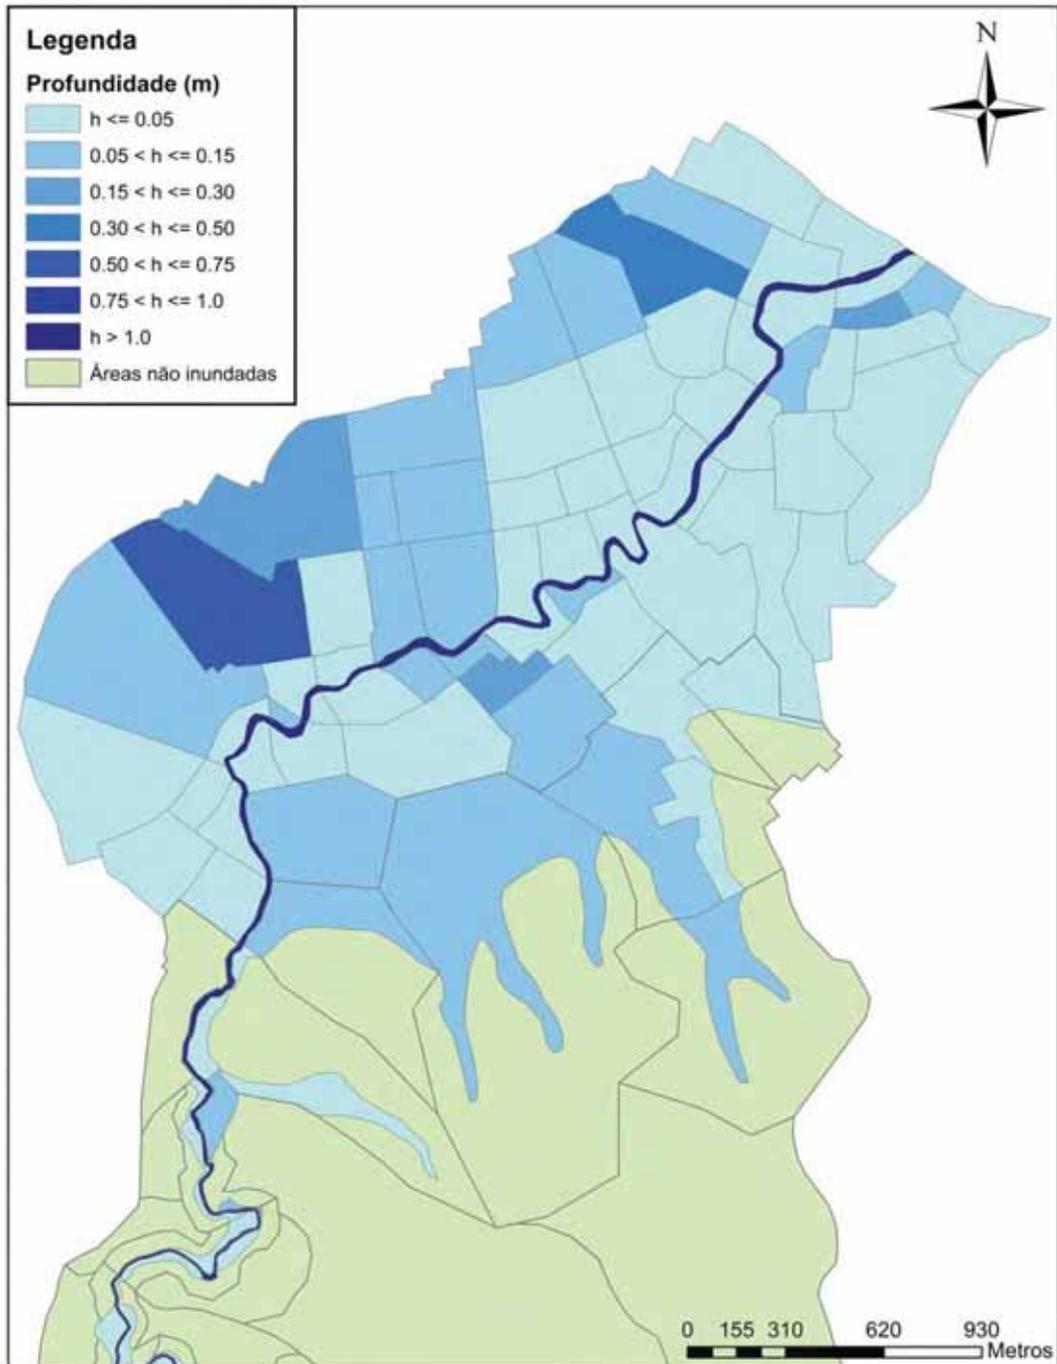
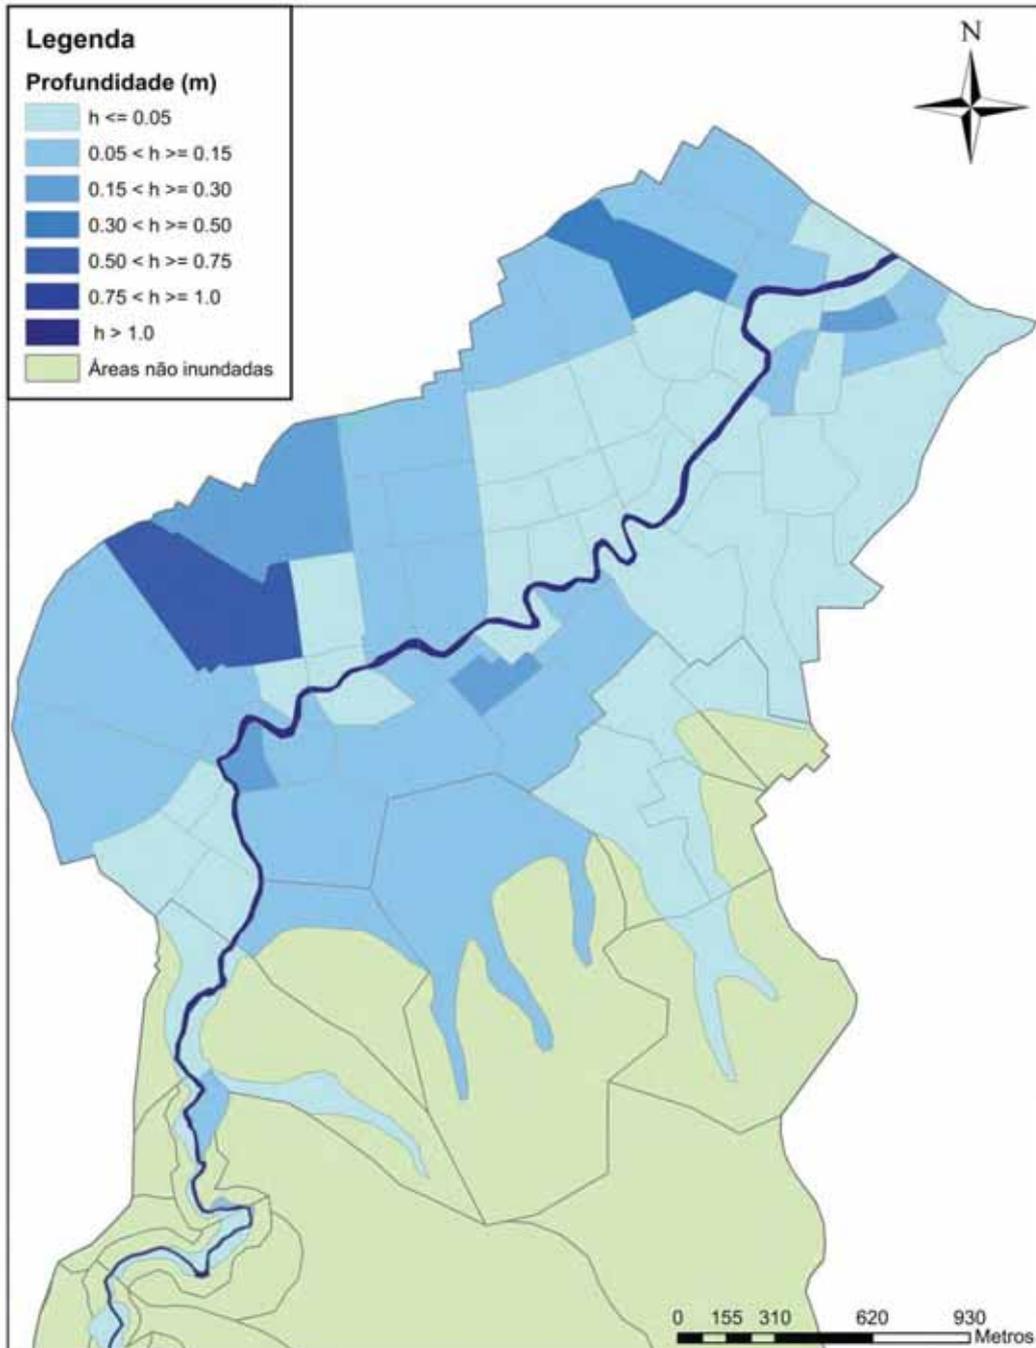
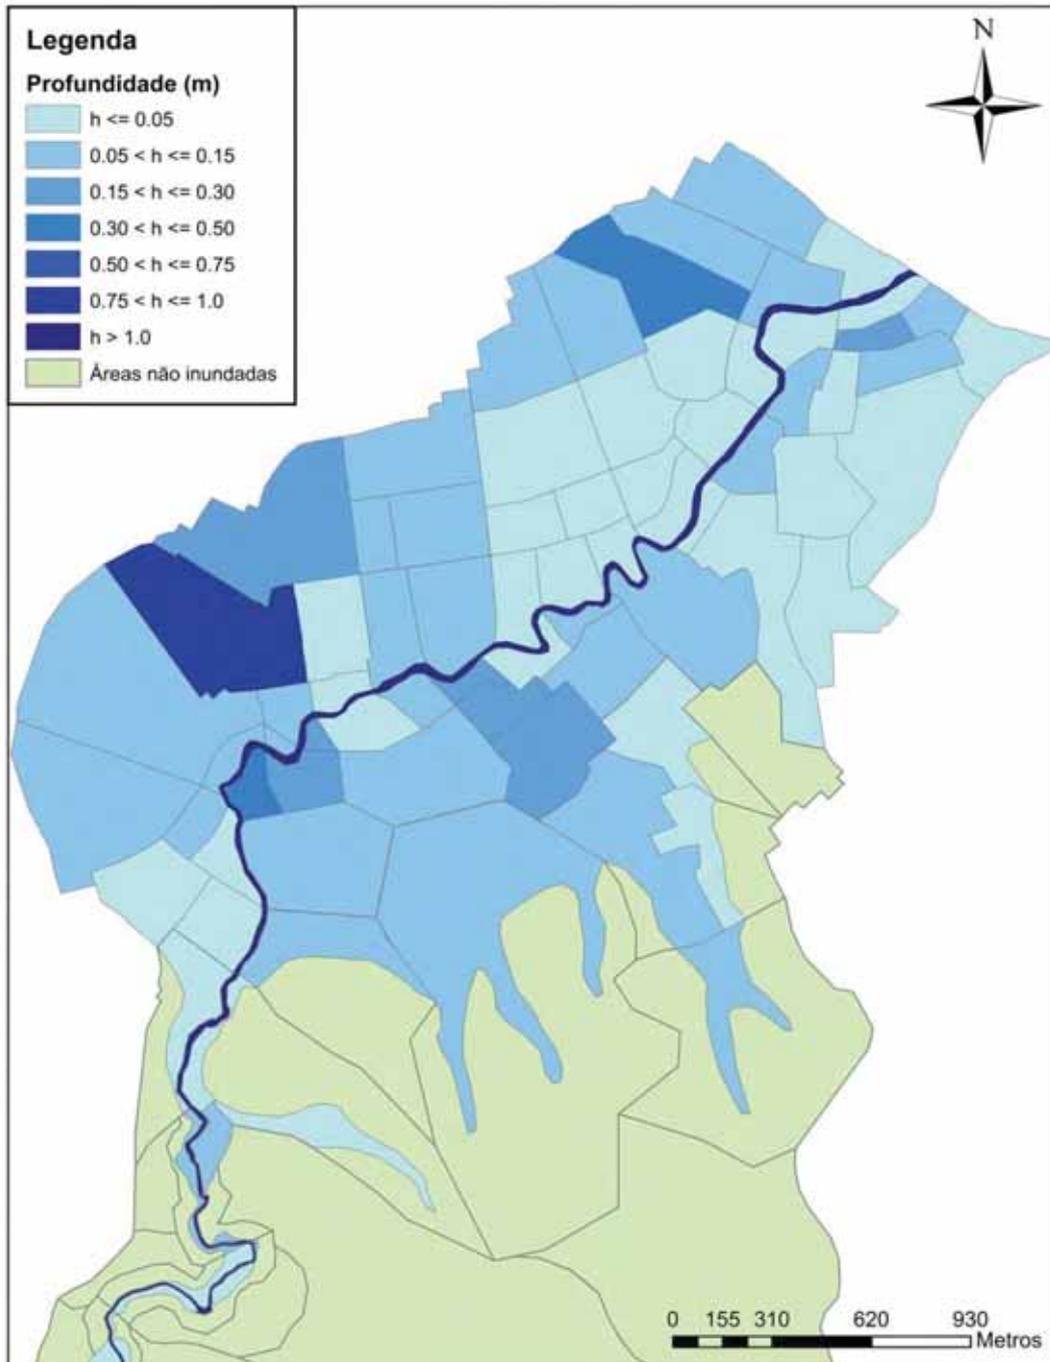
Figura 5.19: Mapa de inundação da área urbana da bacia para um evento com tempo de recorrência (TR) de 2 anos nas condições de uso e cobertura da área urbana atuais e da área rural e topografia passadas.

Figura 5.20: Mapa de inundação da área urbana da bacia para um evento com tempo de recorrência (TR) de 10 anos nas condições de uso e cobertura da área urbana atuais e da área rural e topografia passadas.

Figura 5.21: Mapa de inundação da área urbana da bacia para um evento com tempo de recorrência (TR) de 25 anos nas condições de uso e cobertura da área urbana atuais e da área rural e topografia passadas.

Figura 5.22: Mapa de inundação da área urbana da bacia para um evento com tempo de recorrência (TR) de 100 anos nas condições de uso e cobertura da área urbana atuais e da área rural e topografia passadas.
