REQUALIFICAÇÃO FLUVIAL COMO INSTRUMENTO DE MINIMIZAÇÃO DO RISCO
DE INUNDAÇÕES NA BACIA DO RIO SESMARIA

Dissertação de Mestrado apresentada
ao Programa de Pós-graduação em
Engenharia Civil, COPPE, da
Universidade Federal do Rio de Janeiro,
como parte dos requisitos necessários à
obtenção do título de Mestre em
Engenharia Civil.

Rio de Janeiro
Agosto de 2013

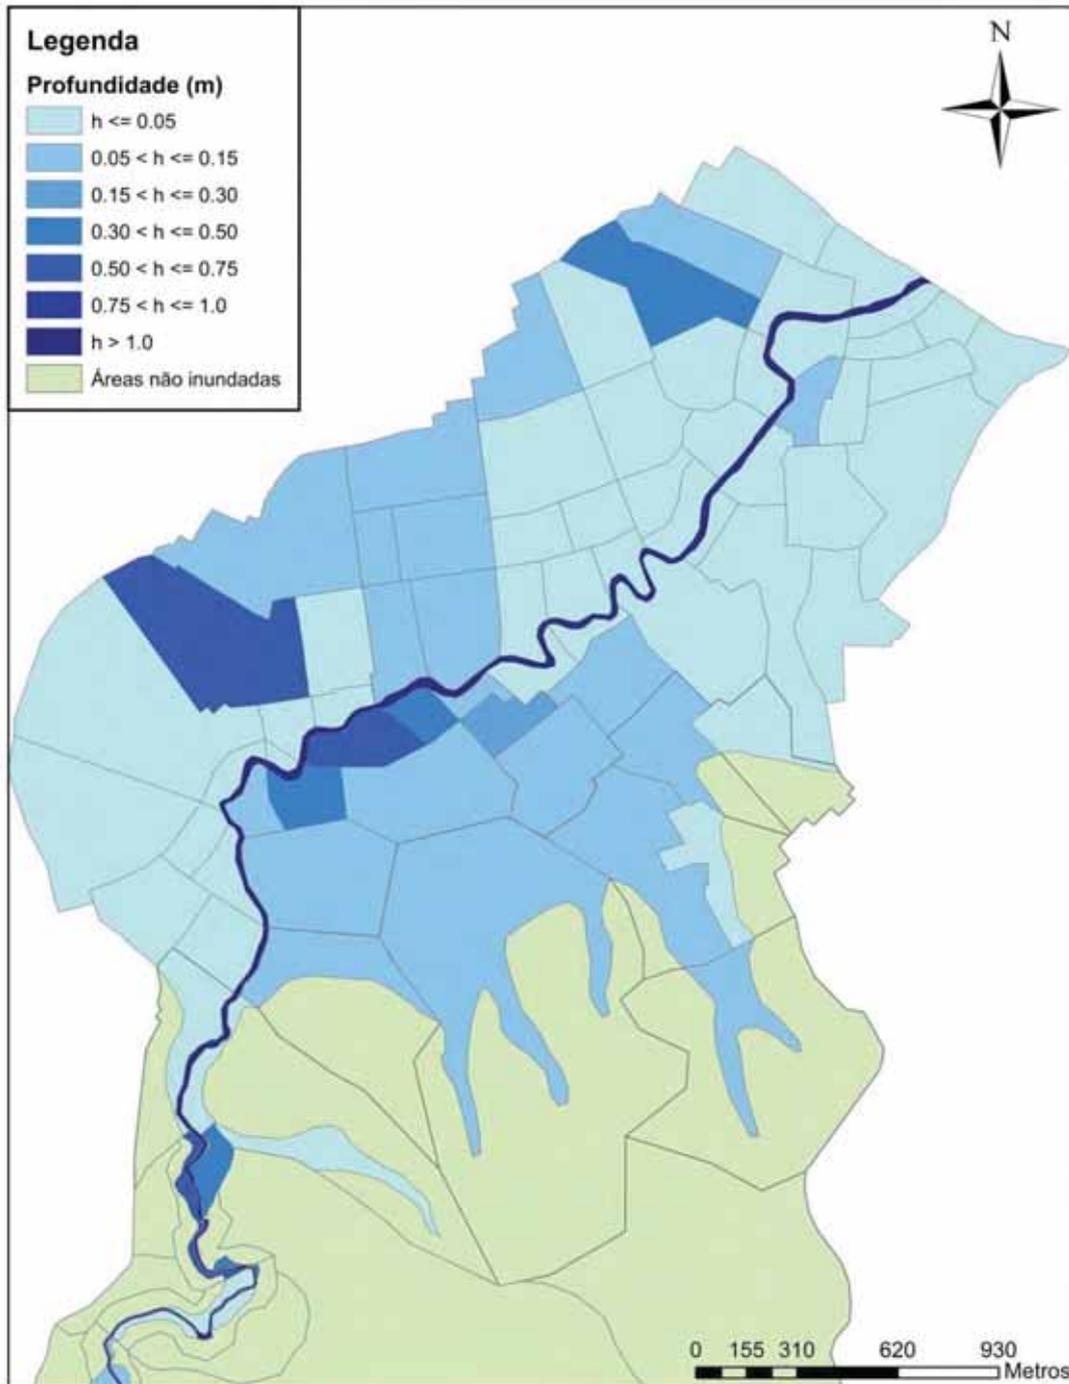
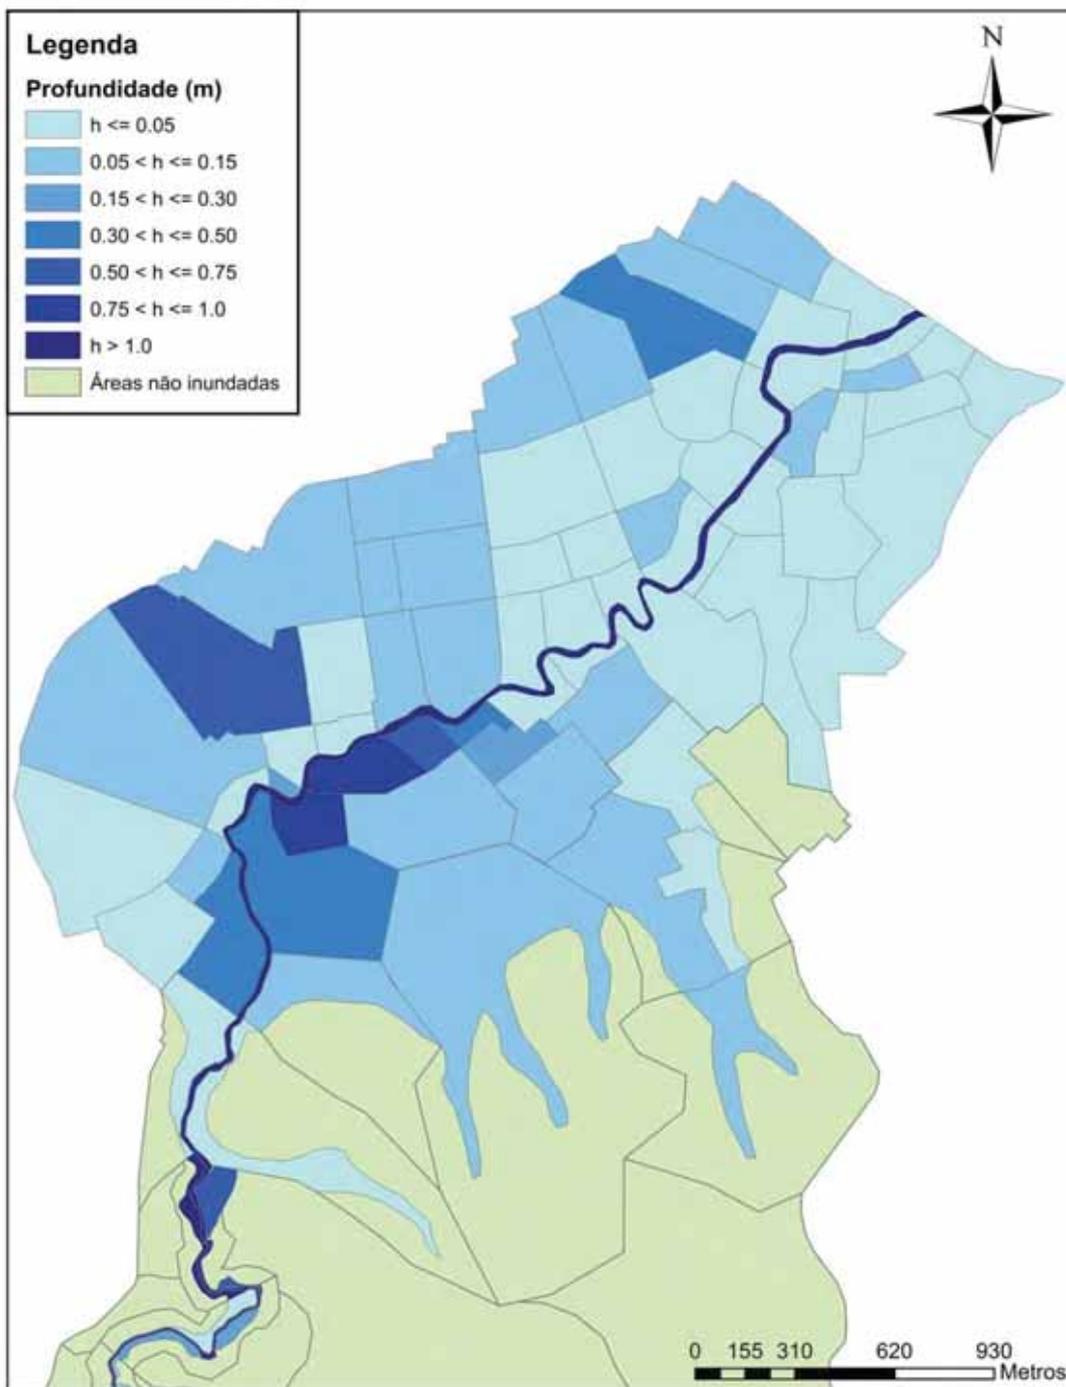
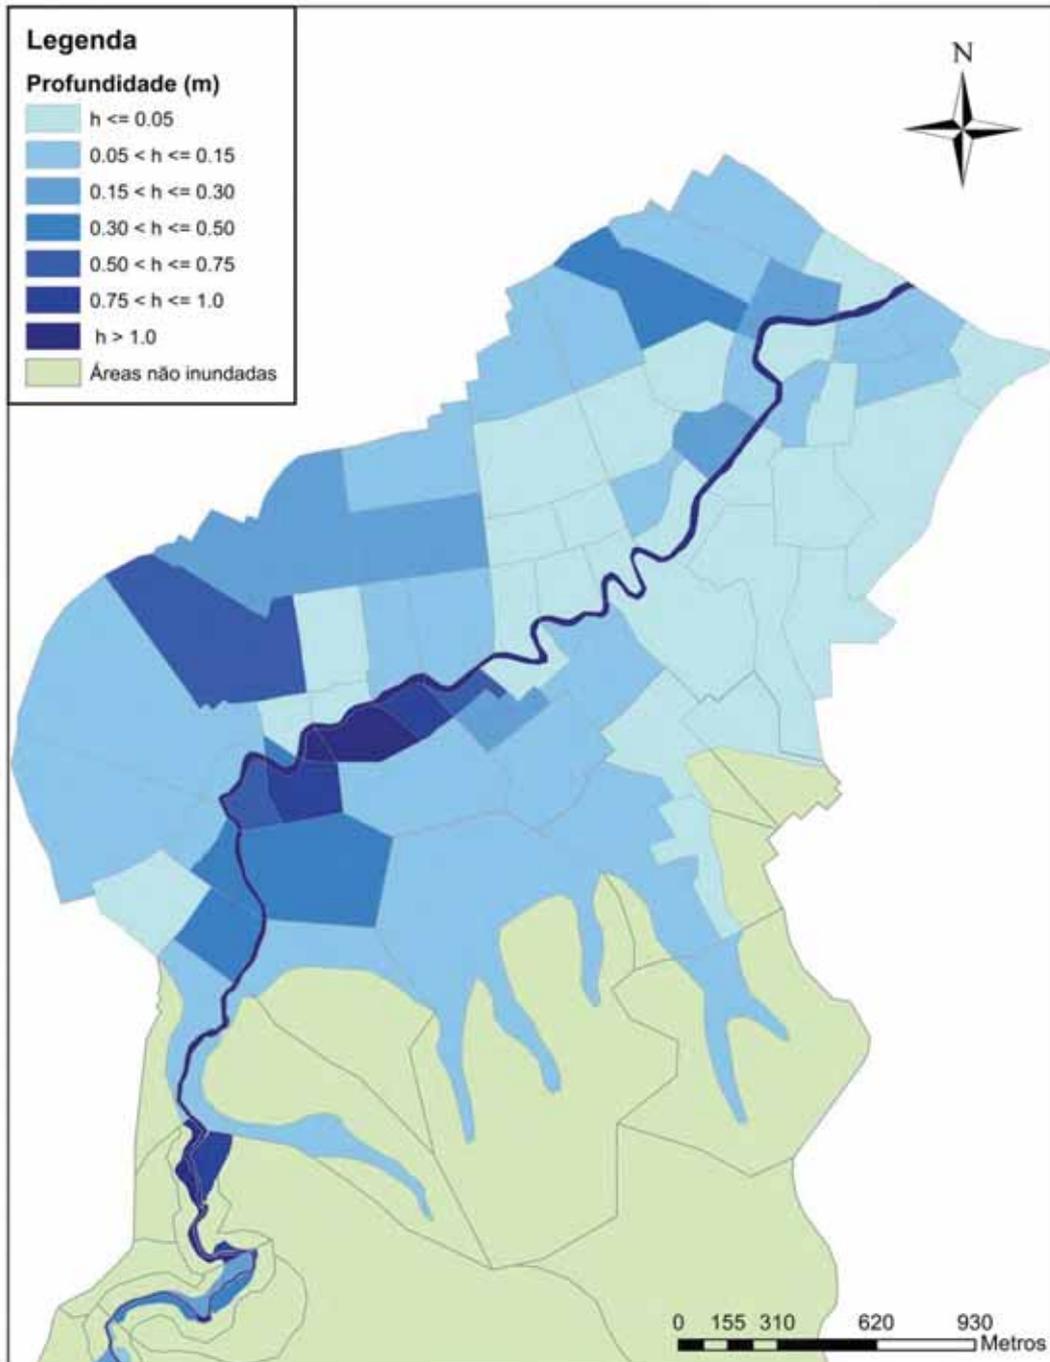
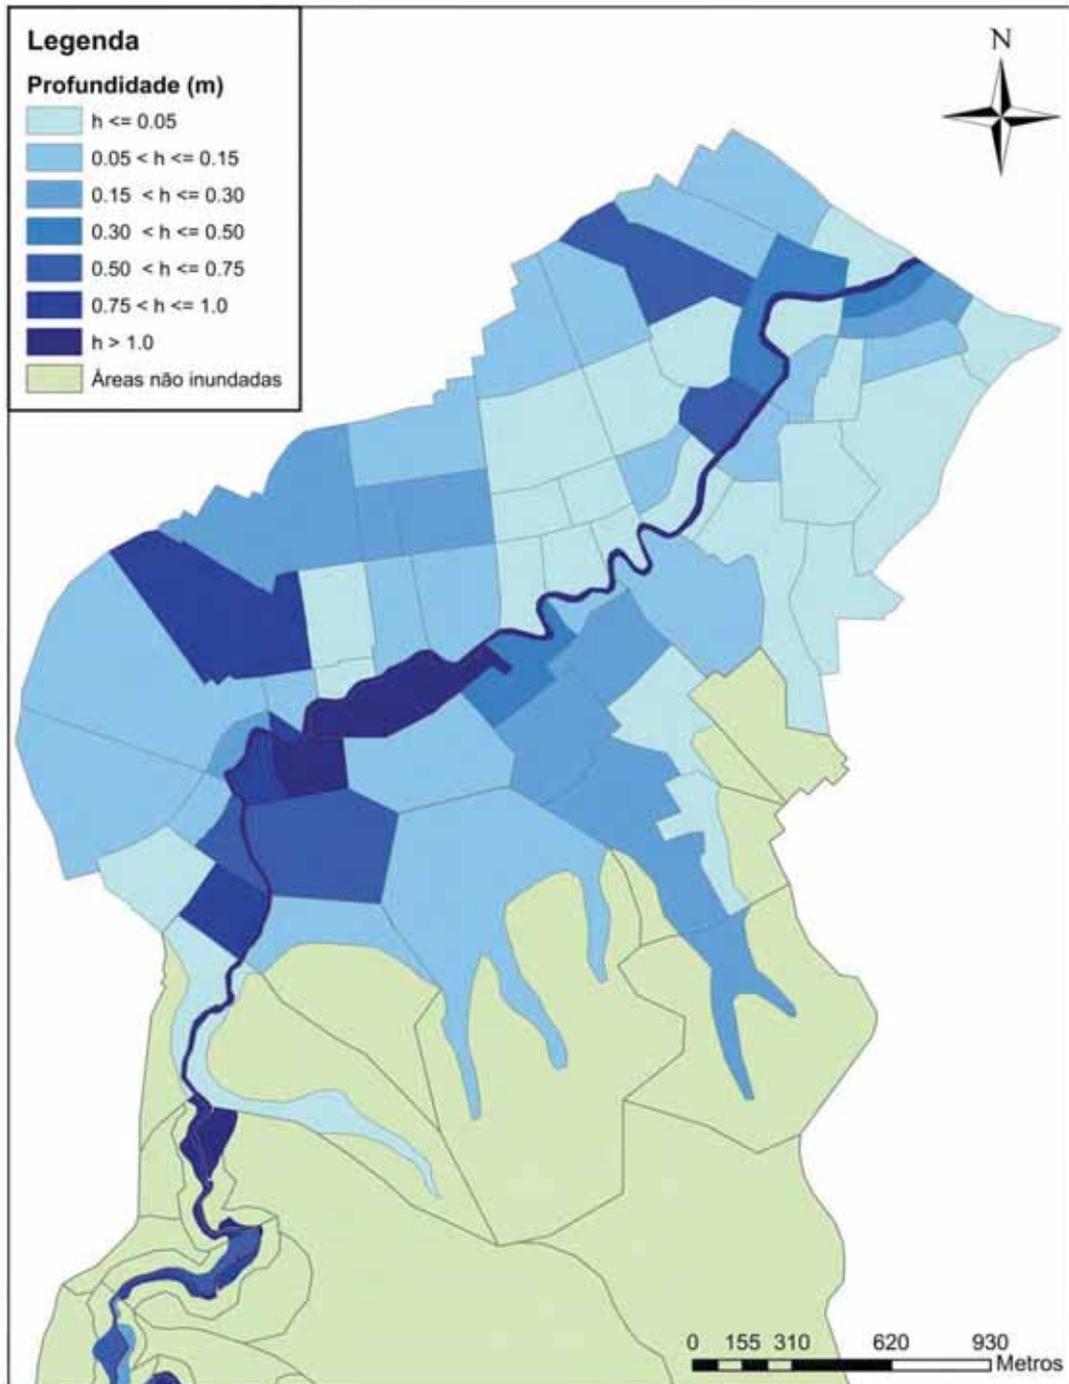
Figura 5.23: Mapa de inundação da área urbana da bacia para um evento com tempo de recorrência (TR) de 2 anos, considerando a alternativa de requalificação fluvial 1.

Figura 5.24: Mapa de inundação da área urbana da bacia para um evento com tempo de recorrência (TR) de 10 anos, considerando a alternativa de requalificação fluvial 1.

Figura 5.25: Mapa de inundação da área urbana da bacia para um evento com tempo de recorrência (TR) de 25 anos, considerando a alternativa de requalificação fluvial 1.

Figura 5.26: Mapa de inundação da área urbana da bacia para um evento com tempo de recorrência (TR) de 100 anos, considerando a alternativa de requalificação fluvial 1.

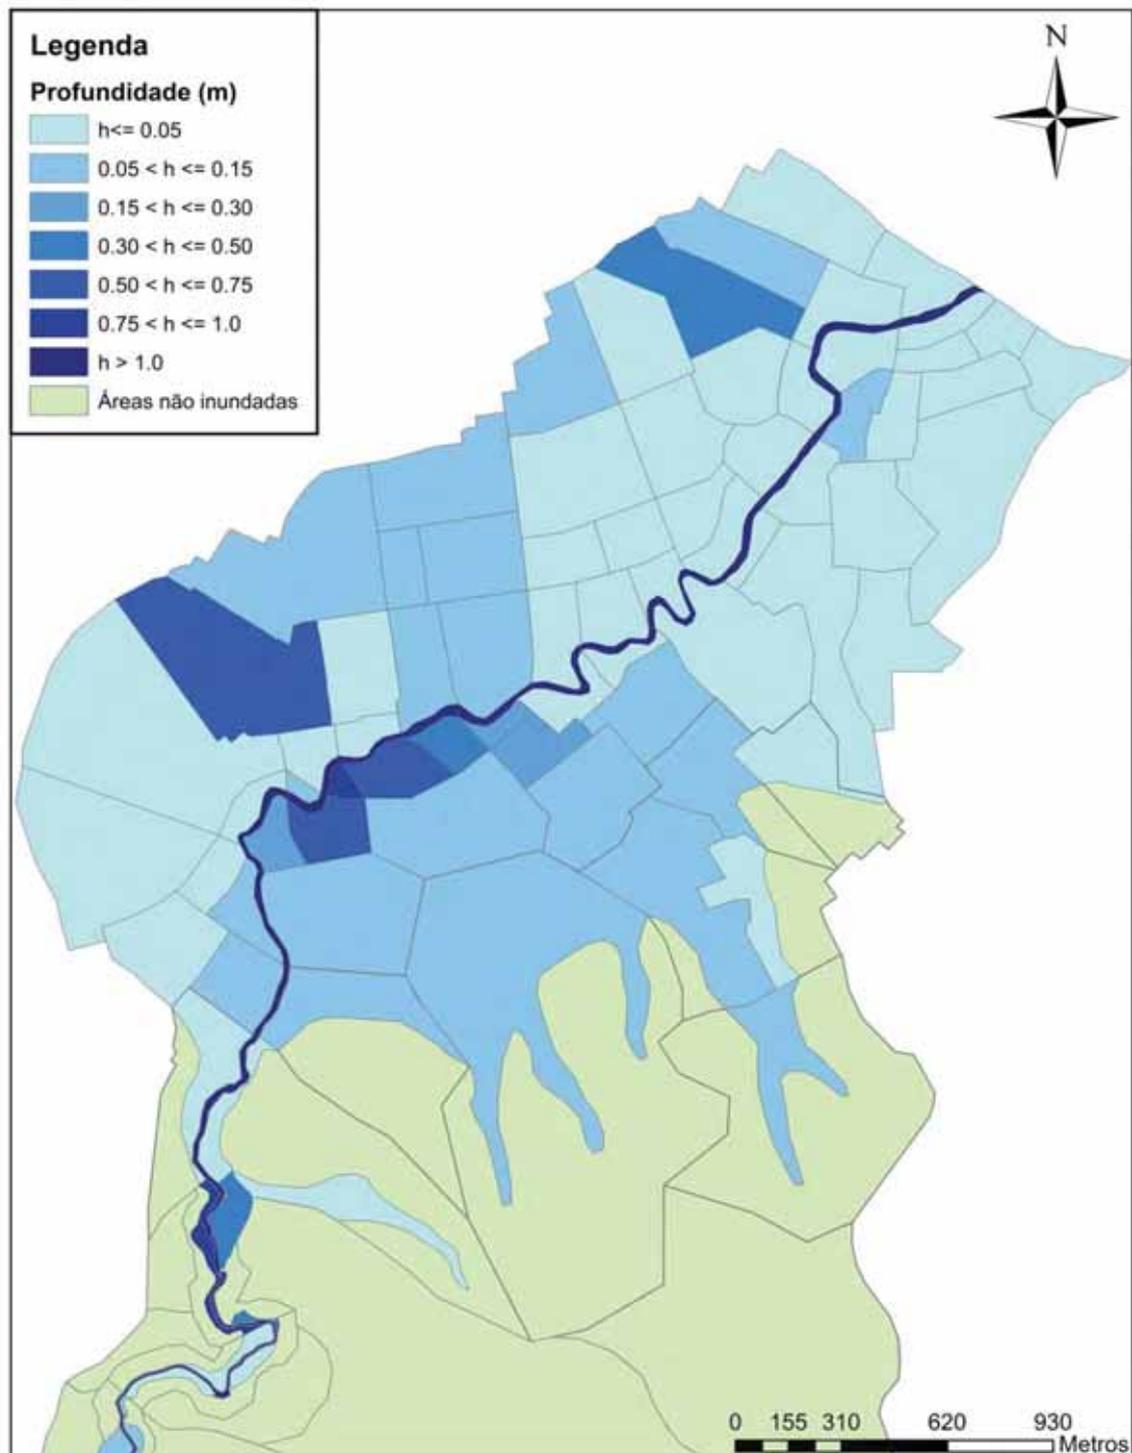
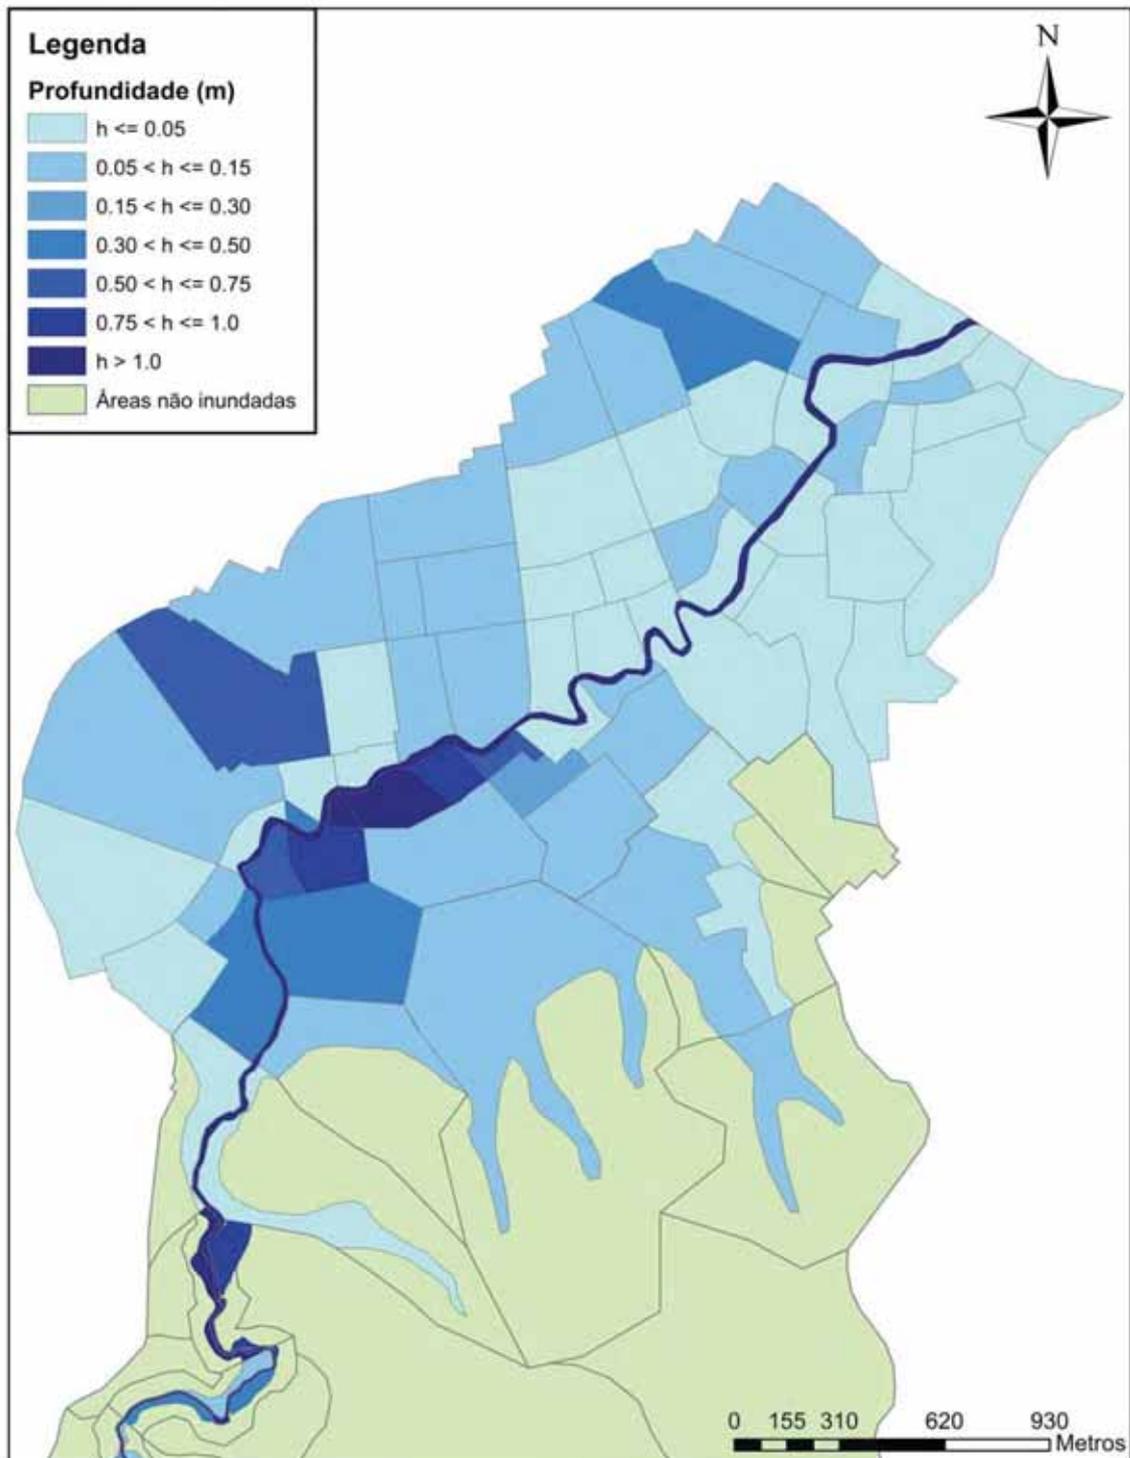
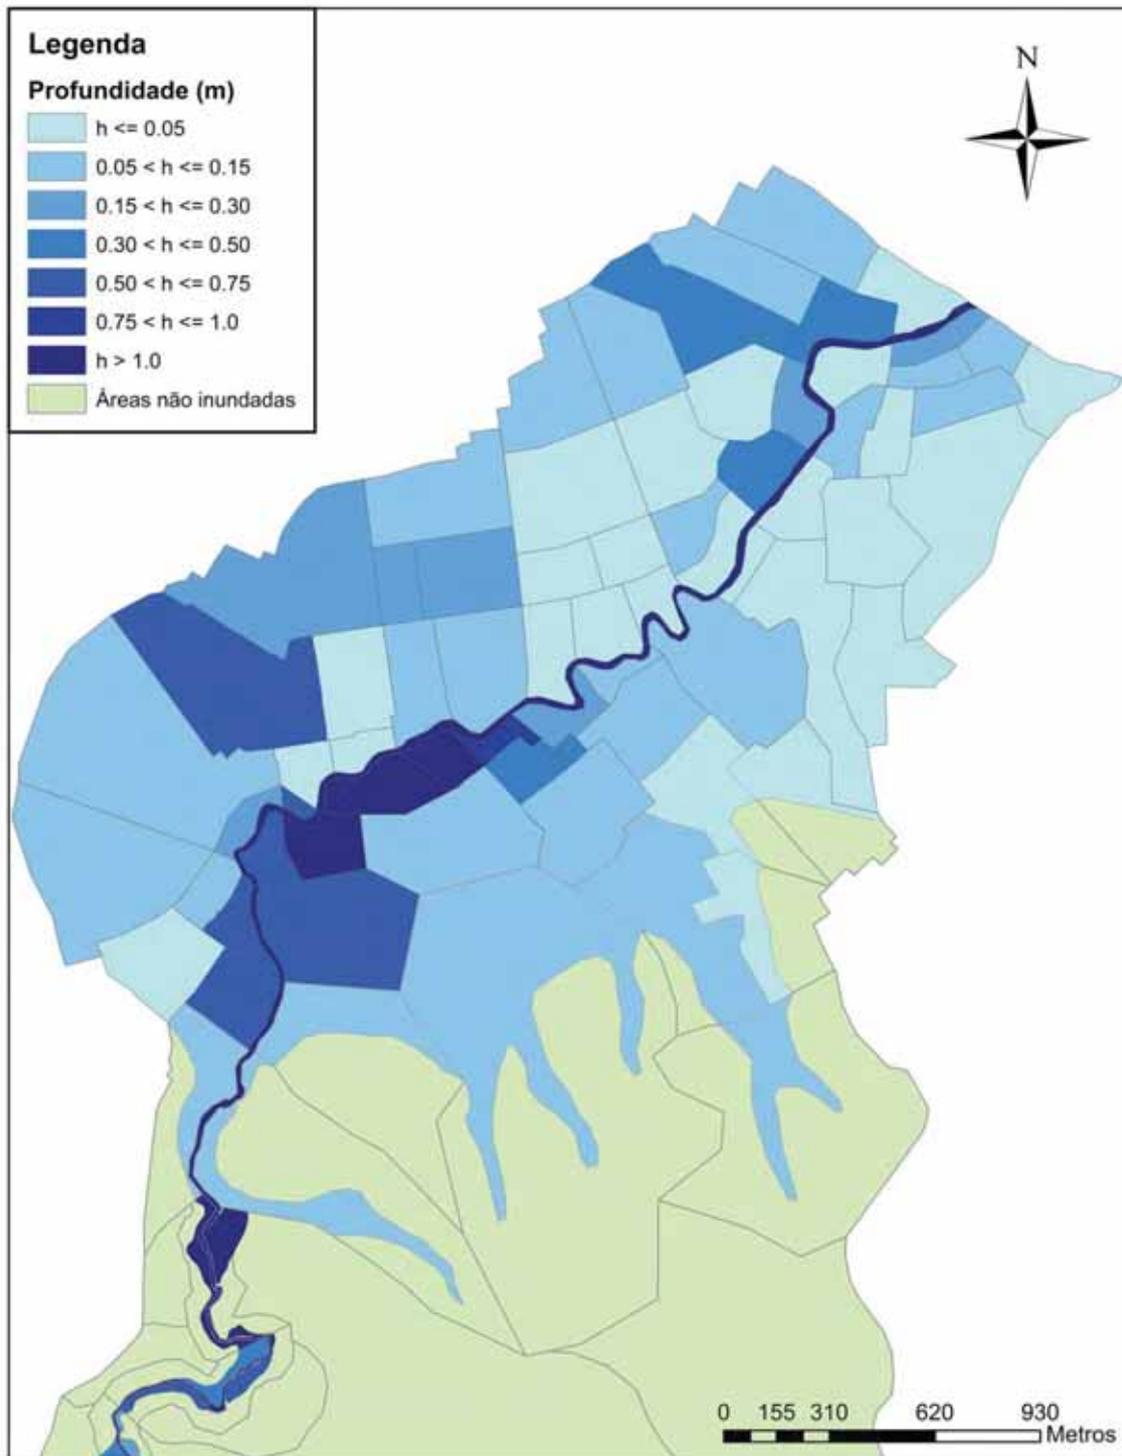
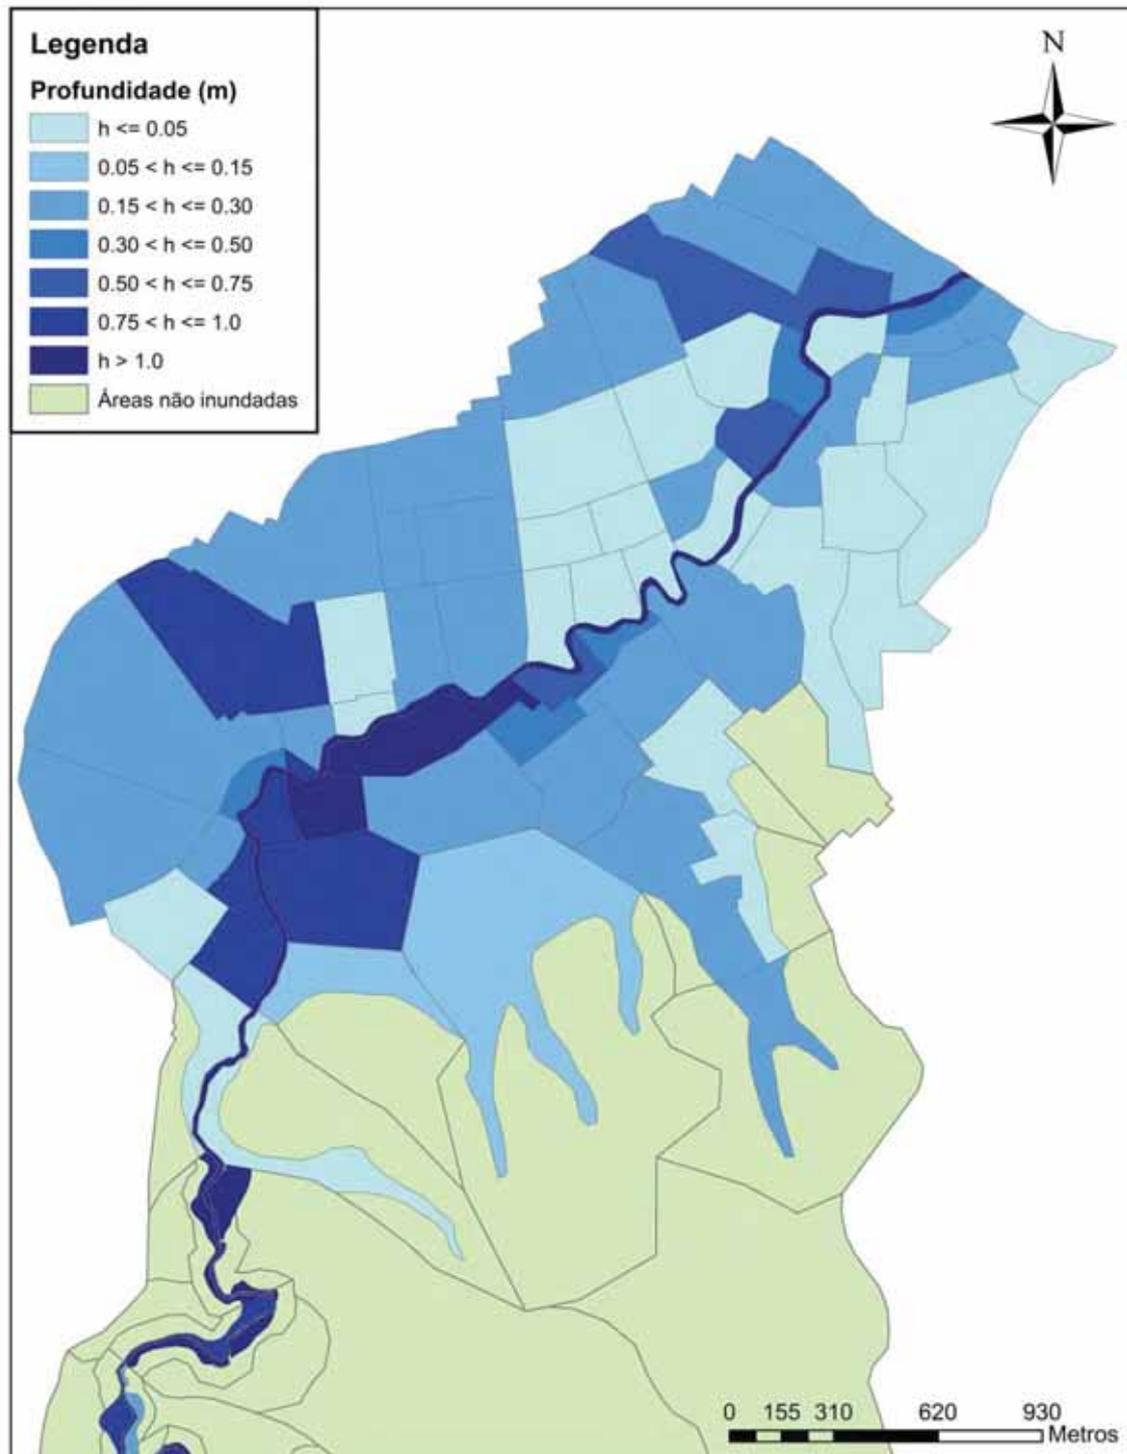
Figura 5.27: Mapa de inundação da área urbana da bacia para um evento com tempo de recorrência (TR) de 2 anos nas condições da requalificação fluvial 2, com o reflorestamento apenas da FMP.

Figura 5.28: Mapa de inundação da área urbana da bacia para um evento com tempo de recorrência (TR) de 10 anos nas condições da requalificação fluvial 2, com o reflorestamento apenas da FMP.

Figura 5.29: Mapa de inundação da área urbana da bacia para um evento com tempo de recorrência (TR) de 25 anos nas condições da requalificação fluvial 2, com o reflorestamento apenas da FMP.

Figura 5.30: Mapa de inundação da área urbana da bacia para um evento com tempo de recorrência (TR) de 100 anos nas condições da requalificação fluvial 2, com o reflorestamento apenas da FMP.

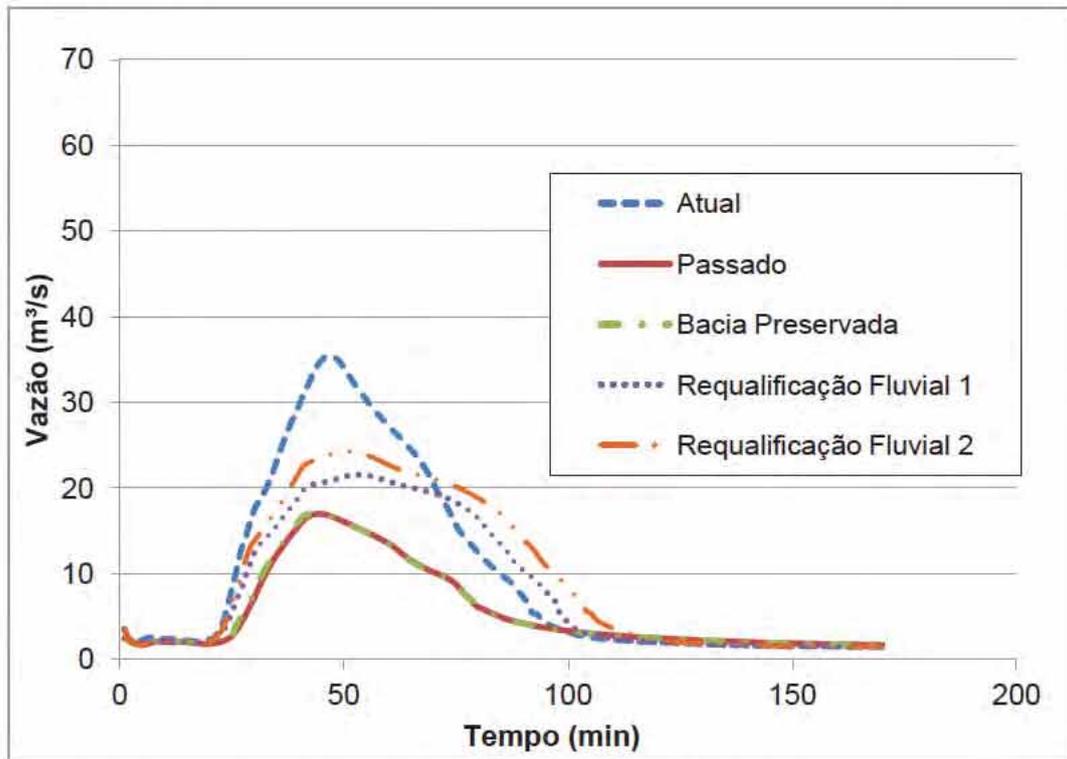
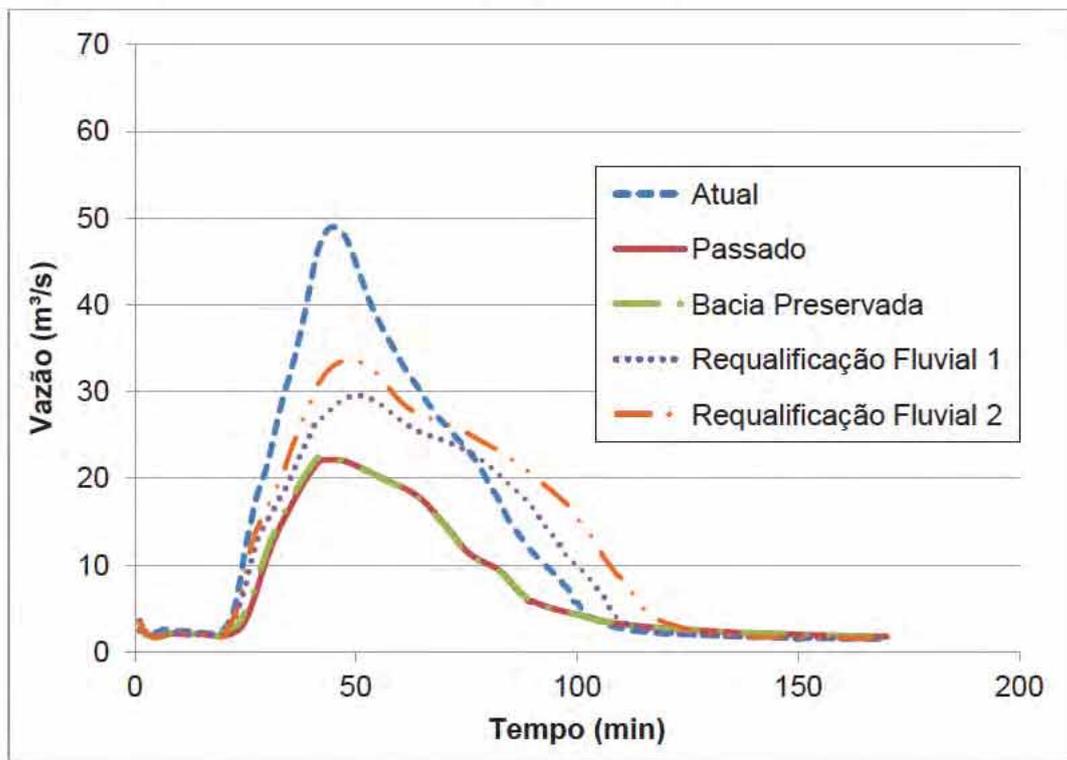
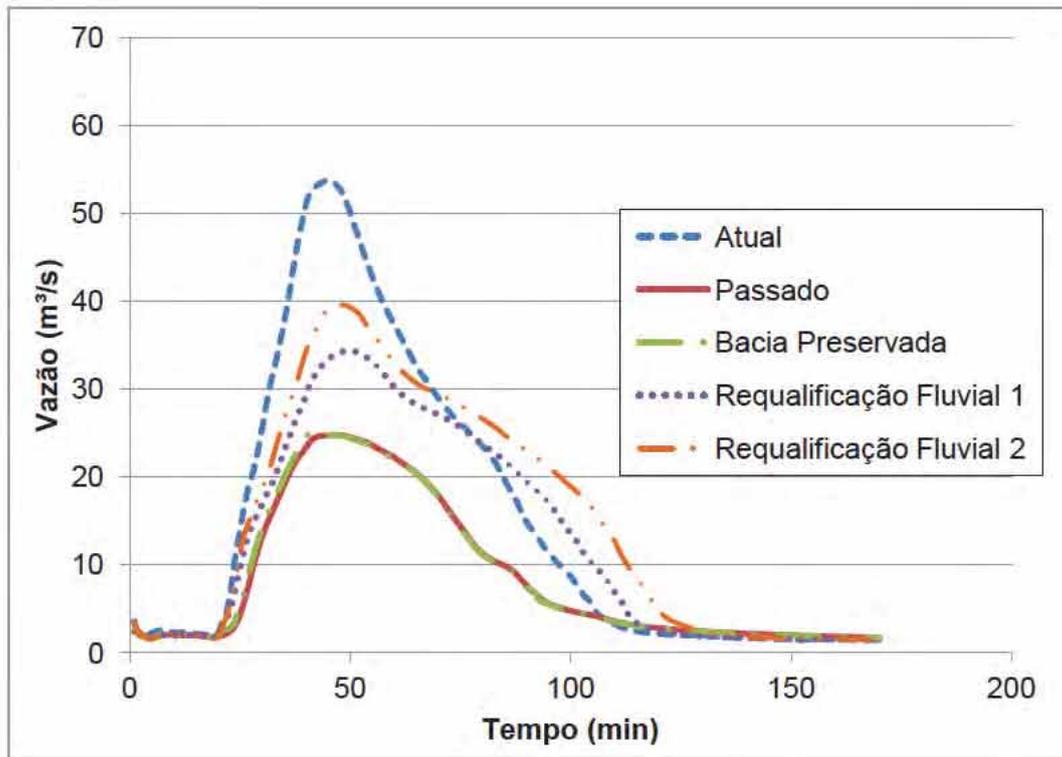
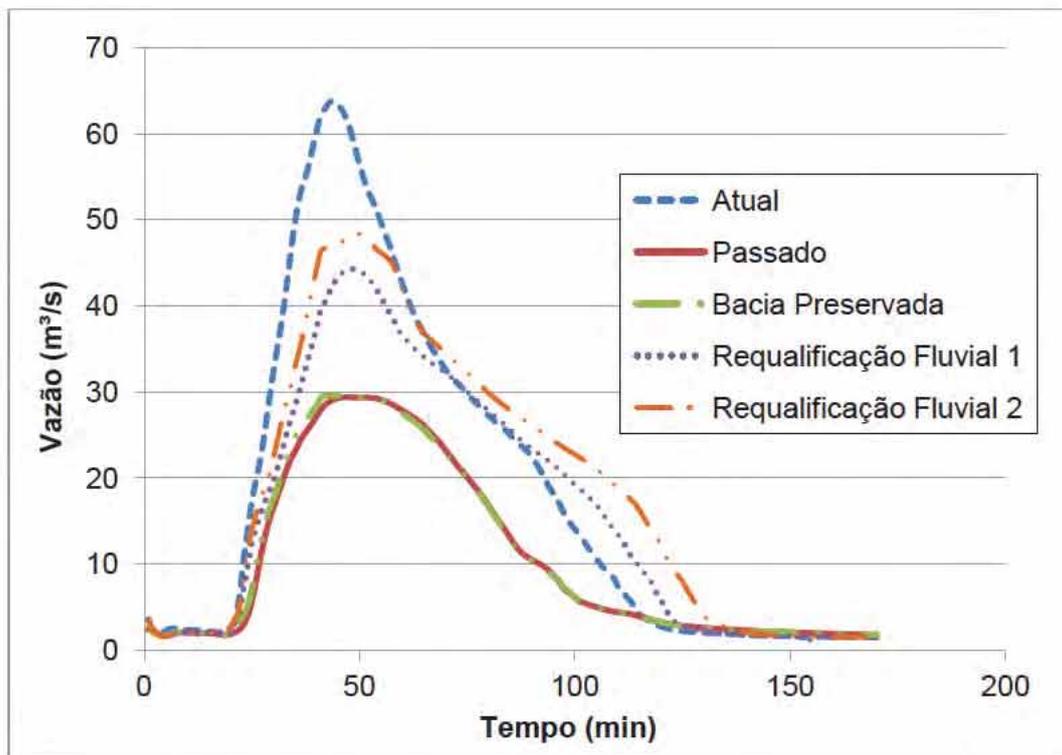
Figura 5.31: Hidrograma na entrada da cidade de Resende (TR 2 anos).

Figura 5.32: Hidrograma na entrada da cidade de Resende (TR 10 anos).

Figura 5.33: Hidrograma na entrada da cidade de Resende (TR 25 anos).

Figura 5.34: Hidrograma na entrada da cidade de Resende (TR 100 anos).

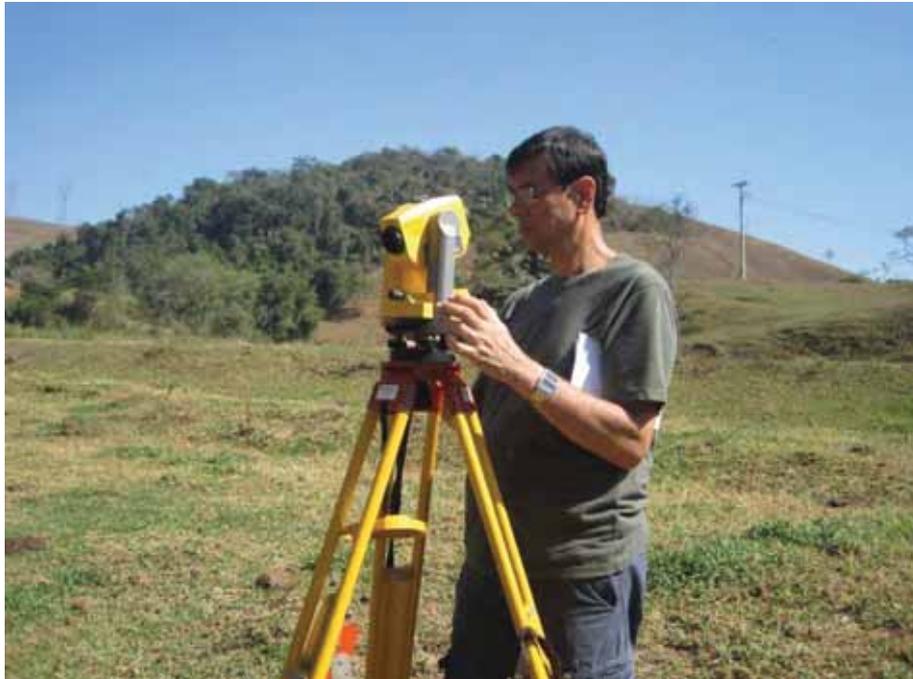
Figura A.1: Operação da estação total pelo Professor Virgílio.

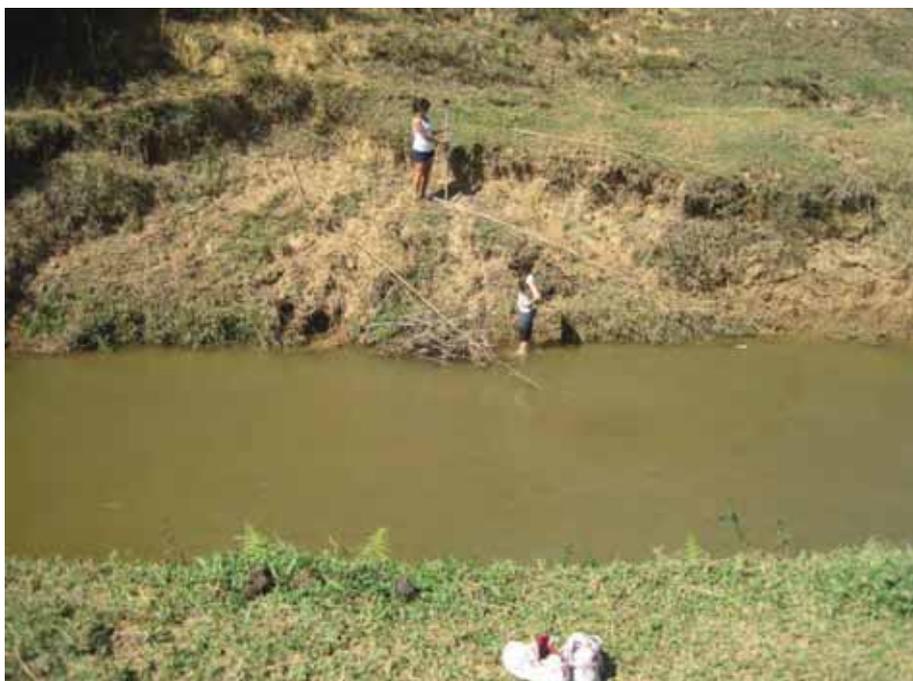
Figura A.2: Levantamento da primeira seção transversal, com as alunas Luiza e Ana Caroline.

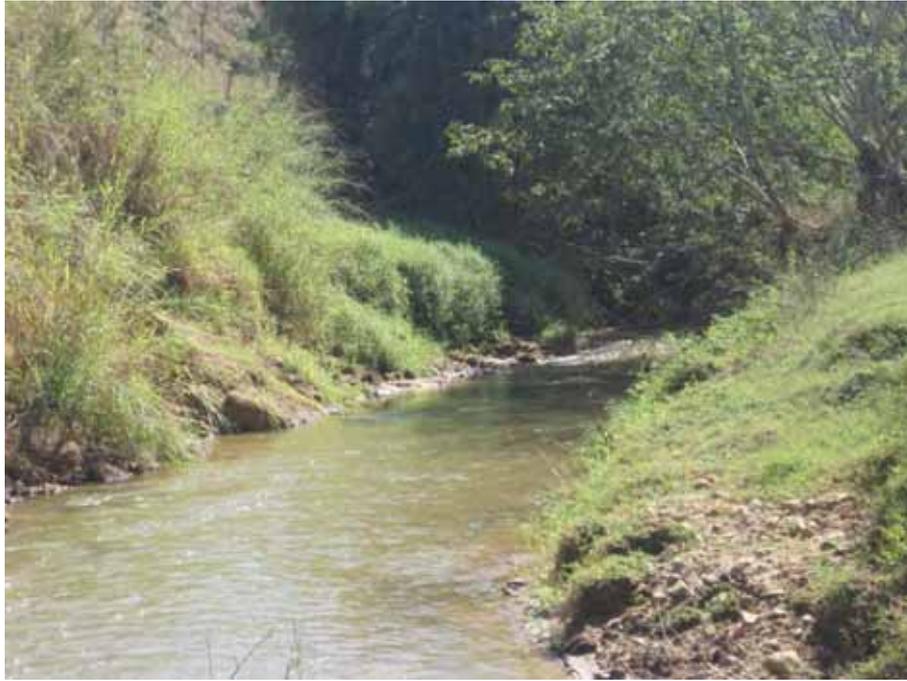
Figura A.5: Foto da quarta seção transversal.

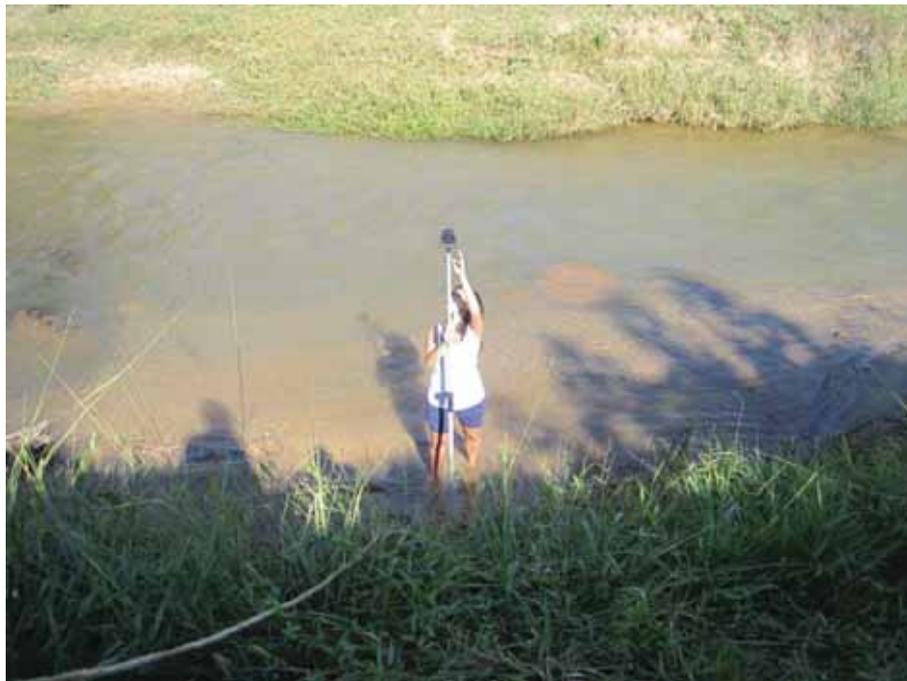
Figura A.6: Levantamento da quinta seção transversal.

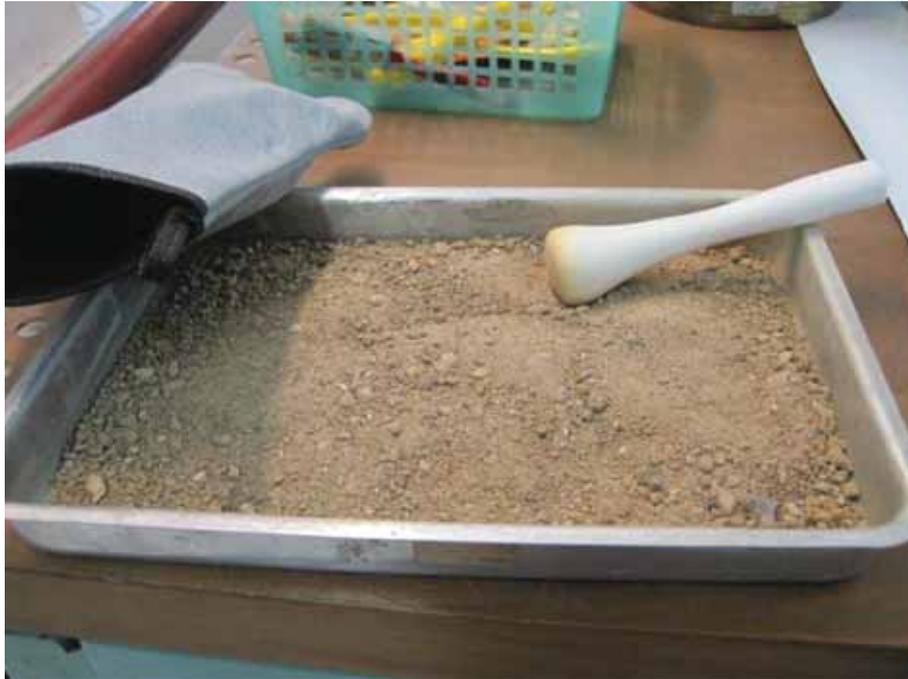
Figura B.1: Destorroamento da amostra após secagem em estufa.

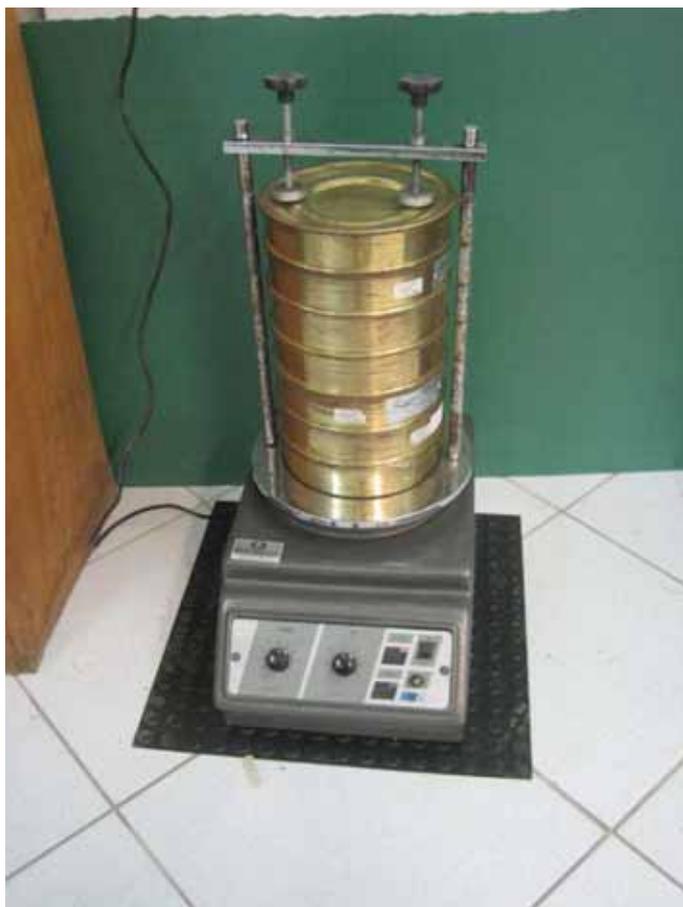
Figura B.3: Jogo de peneiras no vibrador.

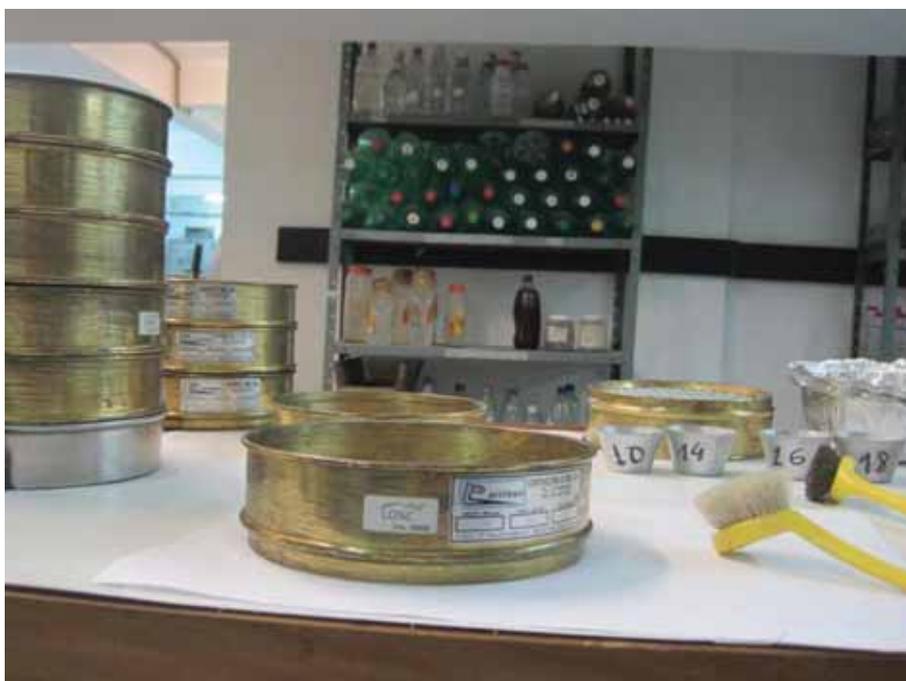
Figura B.4: Separação do sedimento retido em cada peneira, após 15 minutos no vibrador.

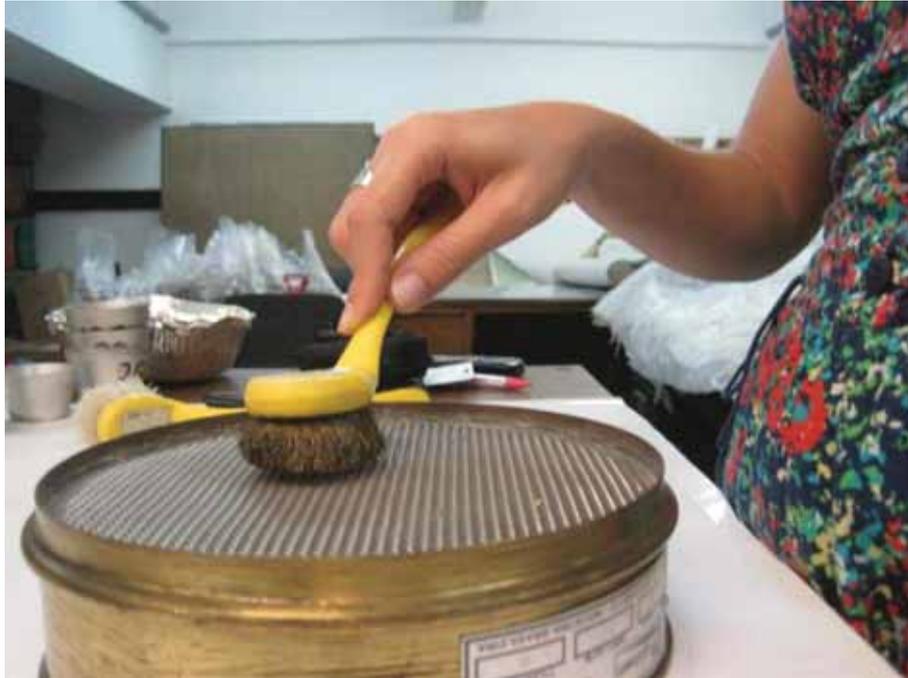
Figura B.5: Retirada de todos os sedimentos retidos na peneira.

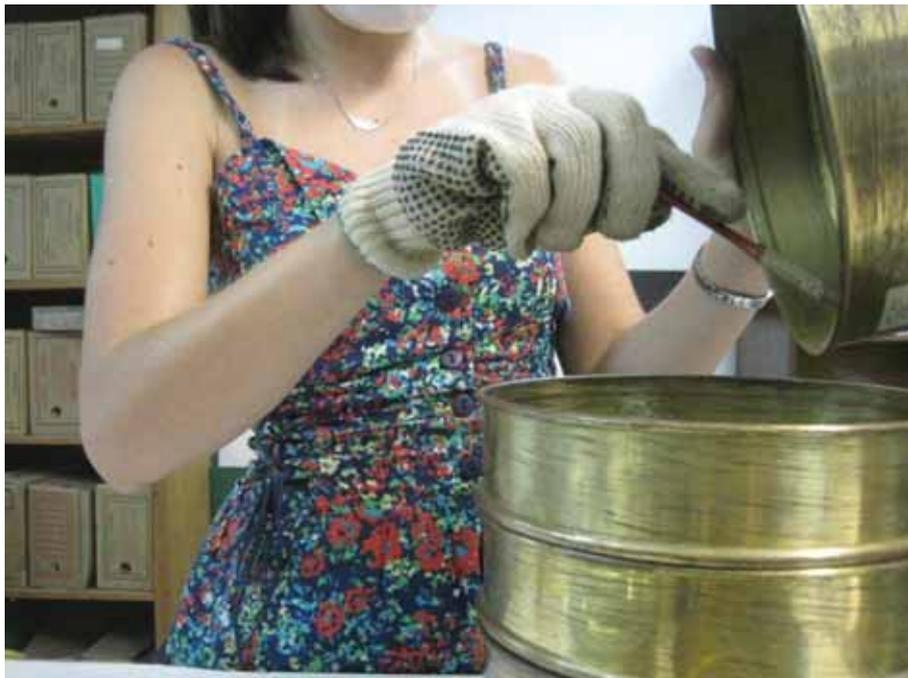
Figura B.6: Retirada dos sedimentos retidos no prato para colocação do jogo de peneiras seguinte no vibrador.

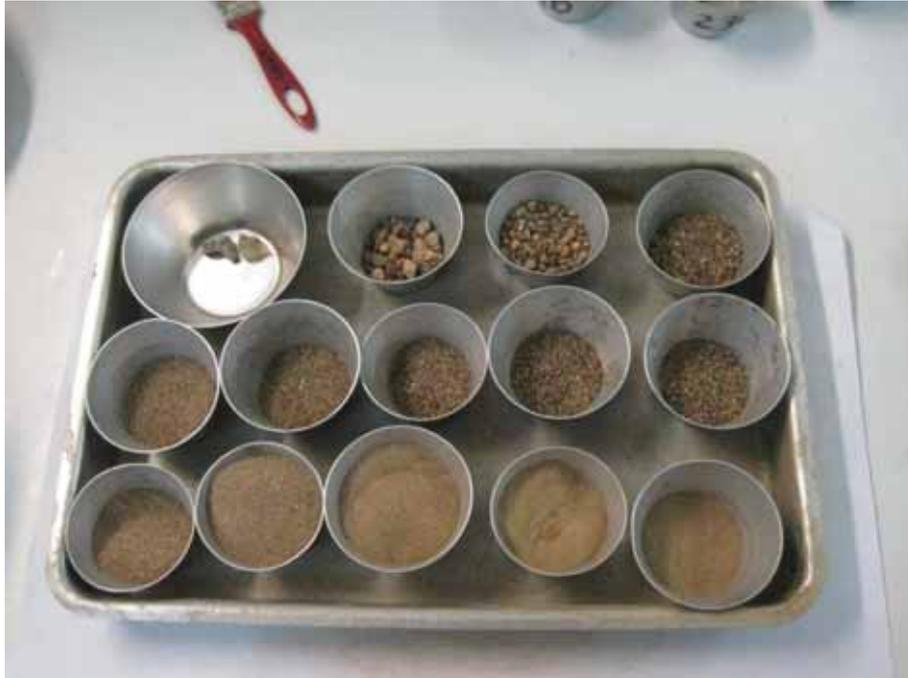
Figura B.7: Separação dos sedimentos por peneira para serem pesados.

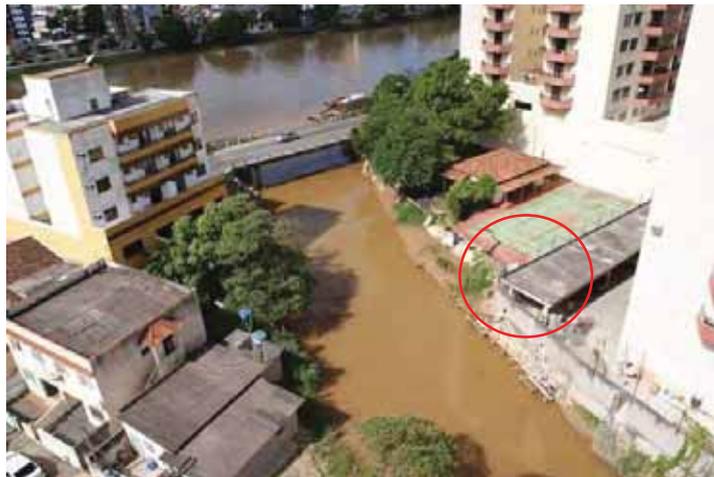
Figura C.5: Estrago provocado pela última enchente no rio Sesmaria que destruiu a quadra de um prédio, localizado na margem direita.

Ao longo deste trecho há 4 pontes, 2 muros de contenção construídos recentemente (2012) e moradias margeando o rio e criando condições de restrição e fixação de pontos diversos em suas margens. A última grande enchente (dezembro de 2010) destruiu o muro e parte da área de lazer de um prédio localizado na margem direita do rio, próximo à foz (Figura C.5). Esta mesma enchente também comprometeu uma das pontes, que precisou de reparos (Figura C.6), e destruiu parcialmente uma rua, arrancando árvores e parte do calçamento, pela margem esquerda, e descalçou fundações de casas na margem direita.
