REQUALIFICAÇÃO FLUVIAL COMO INSTRUMENTO DE MINIMIZAÇÃO DO RISCO
DE INUNDAÇÕES NA BACIA DO RIO SESMARIA

Dissertação de Mestrado apresentada
ao Programa de Pós-graduação em
Engenharia Civil, COPPE, da
Universidade Federal do Rio de Janeiro,
como parte dos requisitos necessários à
obtenção do título de Mestre em
Engenharia Civil.

Rio de Janeiro
Agosto de 2013

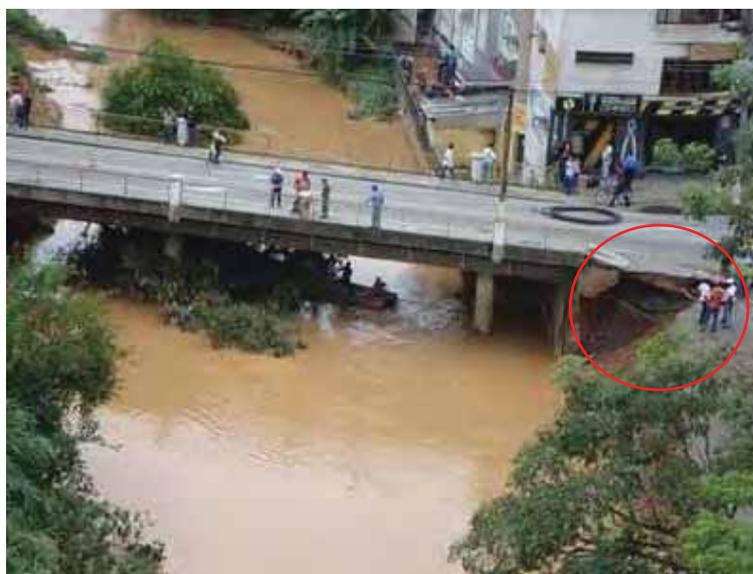
Figura C.6: Ponte que teve sua estrutura comprometida após enchente em dezembro de 2010.
Fonte: Site Renova Resende.

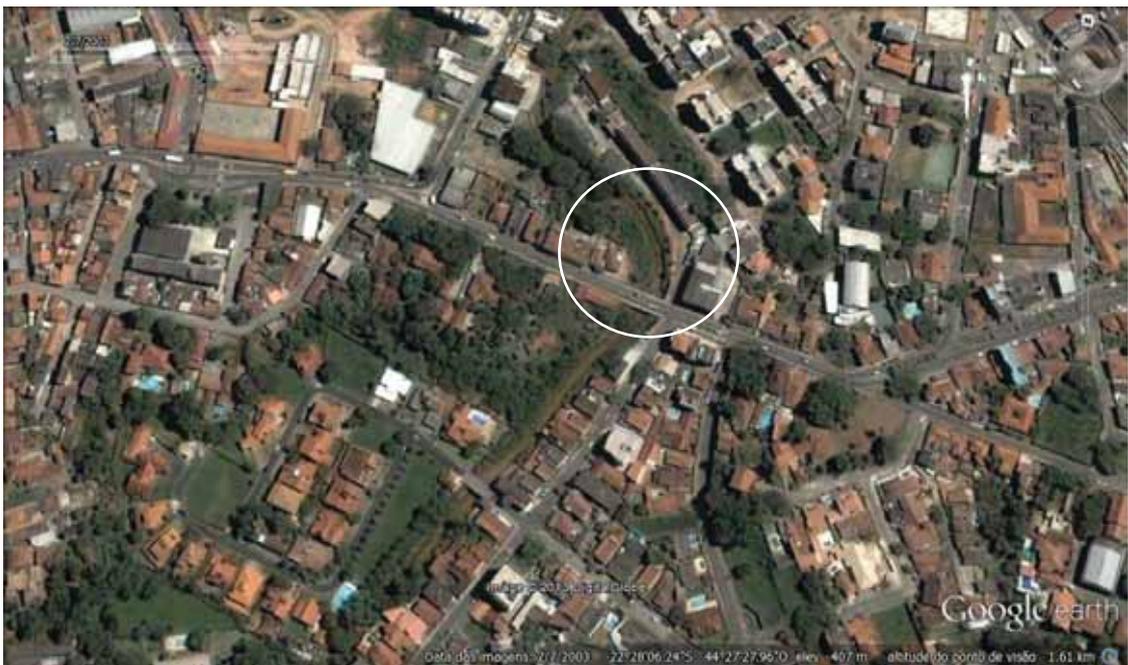
Figura C.9: Imagem de 2003 de parte do trecho 1, indicando um dos pontos onde houve alargamento da calha fluvial. Fonte: Google Earth.

Analisando comparativamente imagens de satélite de 2003 e 2010 (Figura C.7 e Figura C.8), do aplicativo Google Earth, foi possível observar o alargamento da calha em vários pontos ao longo do trecho. Isto pode ser visto com maior detalhe na Figura C.9, Figura C.10,

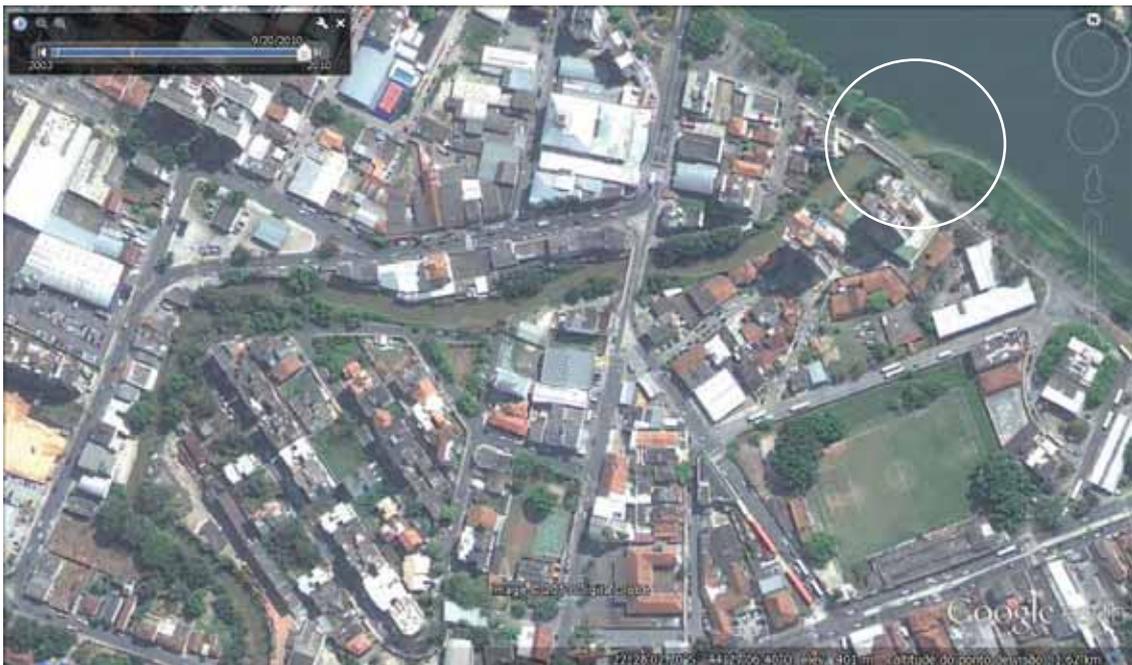
Figura C.12: Imagem de 2010 da parte final do trecho, já na foz do rio Sesmária, indicando alargamento da calha. Fonte: Google Earth.

Figura C.11 e Figura C.12. Este processo erosivo, que causa o alargamento da calha fluvial, provavelmente constitui um processo de resposta do rio, para atingir o novo estado de equilíbrio, decorrente das intensas transformações ambientais que ocorreram na bacia, tais como o desmatamento da mata nativa e o cultivo intensivo do café.

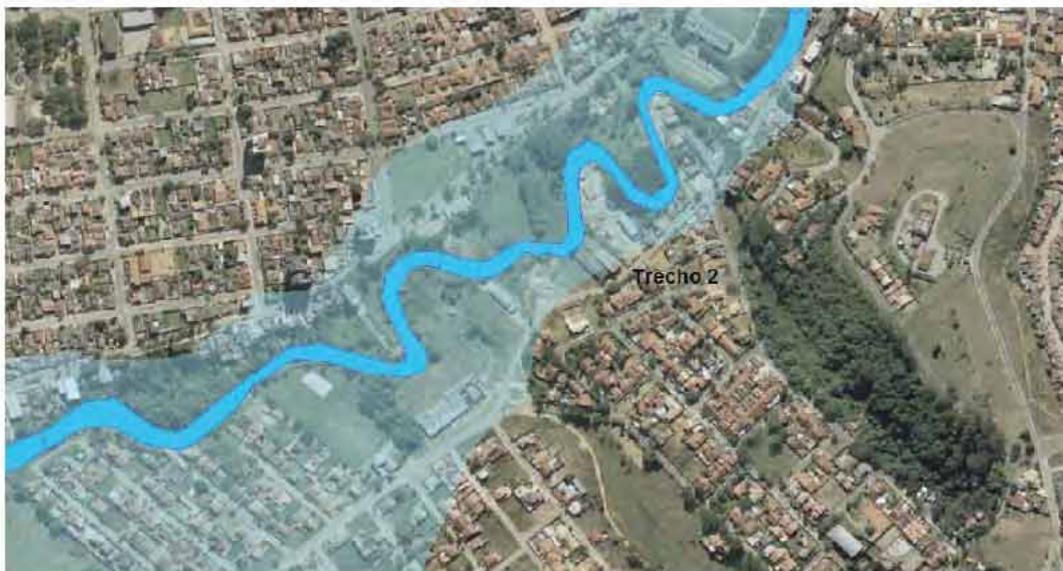
Figura C.14: Planície de inundação do trecho 2.

Este trecho também se encontra bastante ocupado; no entanto, quando comparado ao trecho 1, suas margens estão mais livres e com mais vegetação (Figura C.13). Configura um trecho mais sinuoso e com grandes áreas propensas a inundações (Figura C.14).

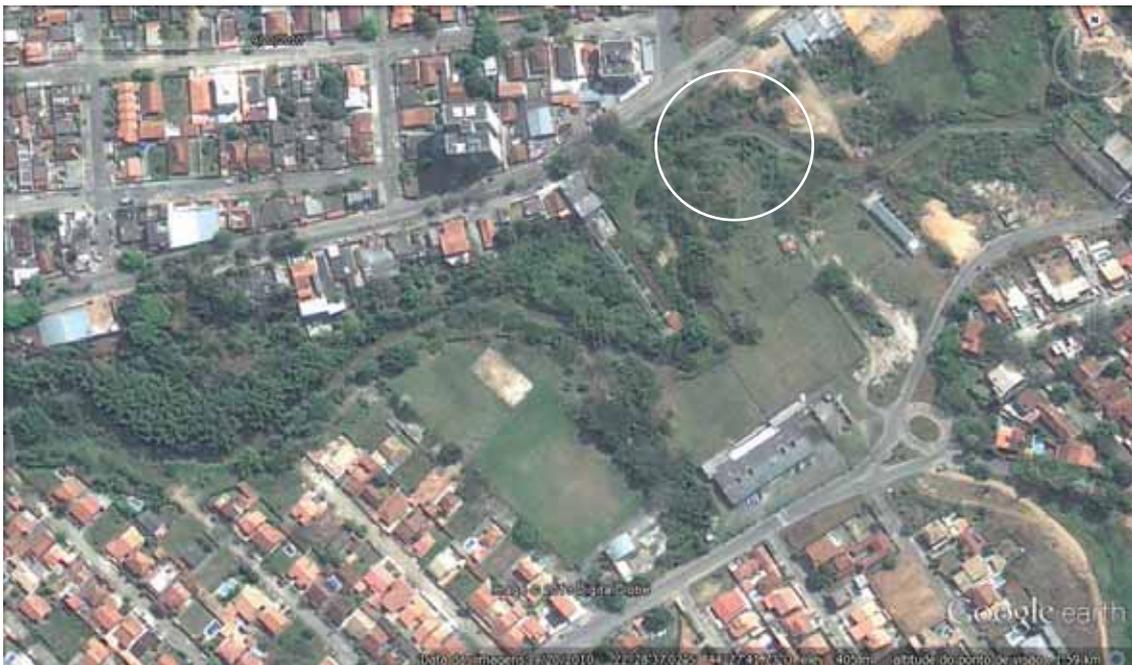
Figura C.19: Imagem de 2010 da parte inicial do trecho 2, indicando ponto onde houve alargamento da calha do rio. Fonte: Google Earth.

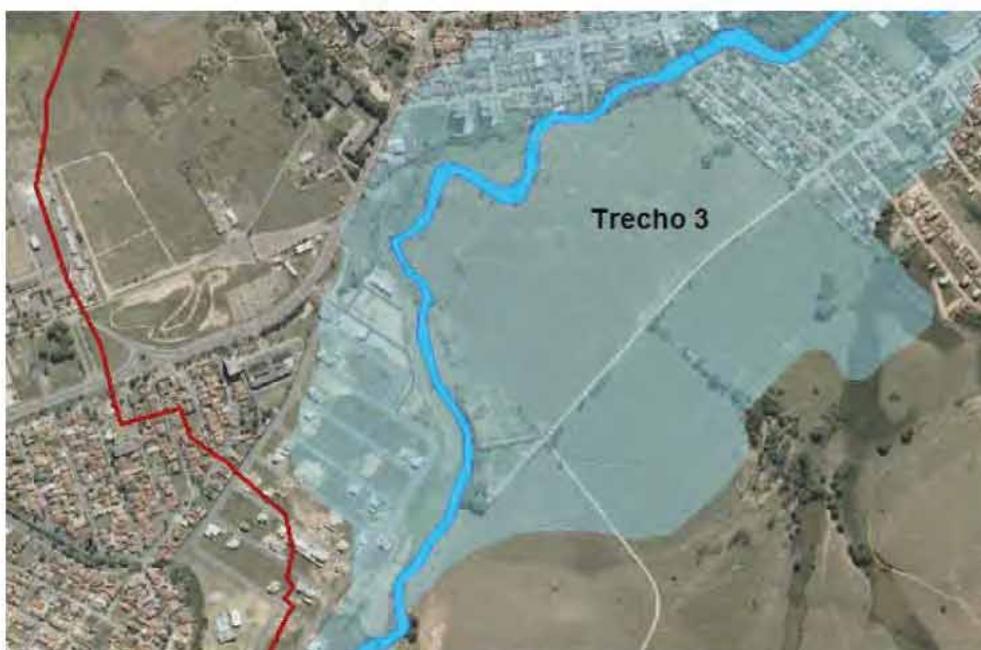
Figura C.23: Planície de inundação do trecho 3.

Este trecho, localizado ainda na área urbana da bacia (Figura C.22), possui pouca vegetação nas margens. É um trecho com menor densidade de construções e de baixa a moderada sinuosidade. Por se tratar de uma região plana, também é um trecho onde há grande probabilidade de inundação. A planície de inundação deste trecho pode ser vista na Figura C.23, em azul.

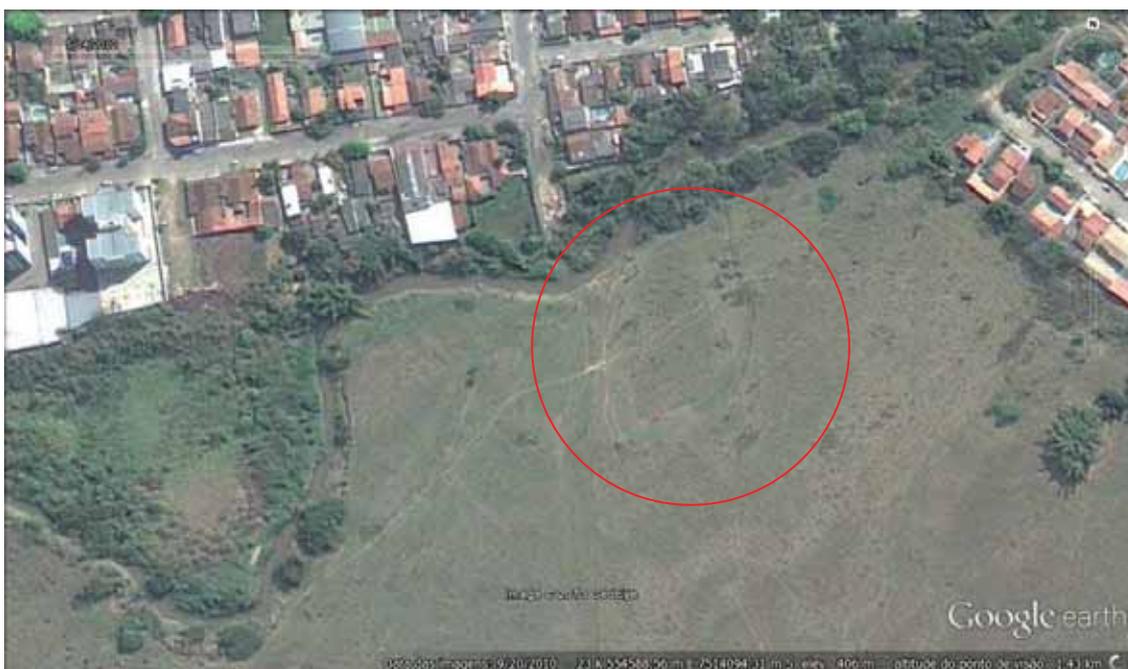
Figura C.24: Paleo canal visto com detalhe. Fonte: Google Earth.

O rio parece que já se movimentou ao longo do tempo, nas planícies deste trecho, devido às marcas no solo, como pode ser visto com maior detalhe na Figura C.24.

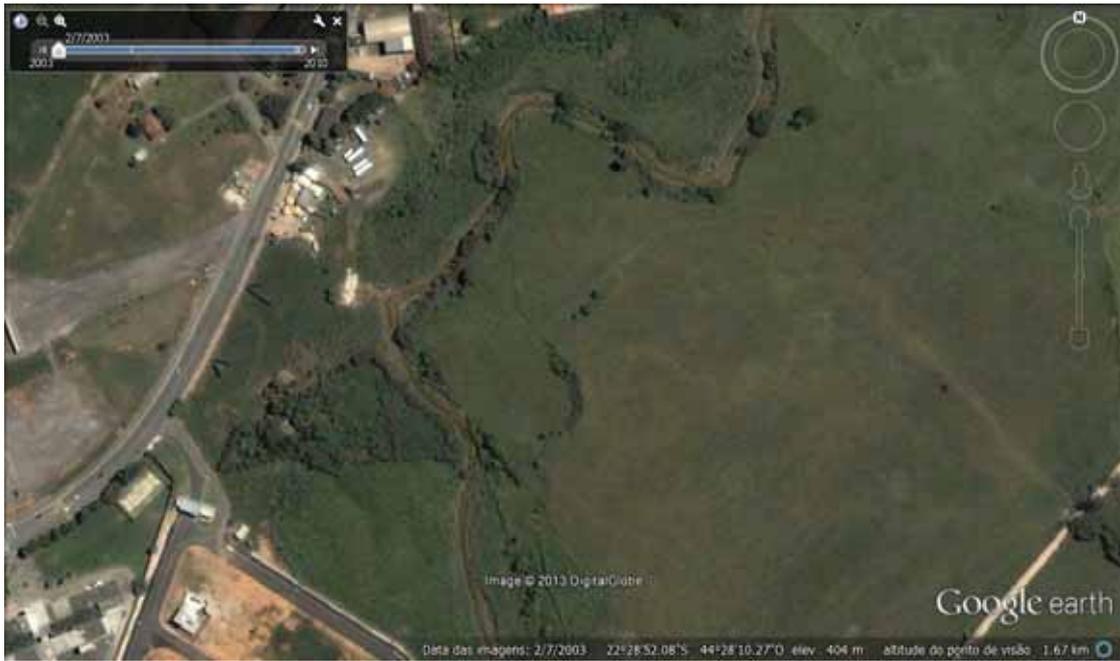
Figura C.27: Imagem de 2003 de parte do trecho 3, mostrando o alargamento da calha em trechos mais sinuosos. Fonte: Google Earth.

Buscando modificações recentes neste trecho foram analisadas imagens de satélite, do aplicativo Google Earth, num período de 7 anos, de 2003 a 2010 (Figura C.25 e Figura C.26). Observou-se o aumento na ocupação de moradias na margem esquerda do rio e o início de construções na margem direita, que atualmente já está em um estágio mais avançado. Como nos trechos anteriores, também foi possível identificar o alargamento da calha fluvial em alguns pontos, principalmente em trechos mais sinuosos (Figura C.27 e Figura C.28).

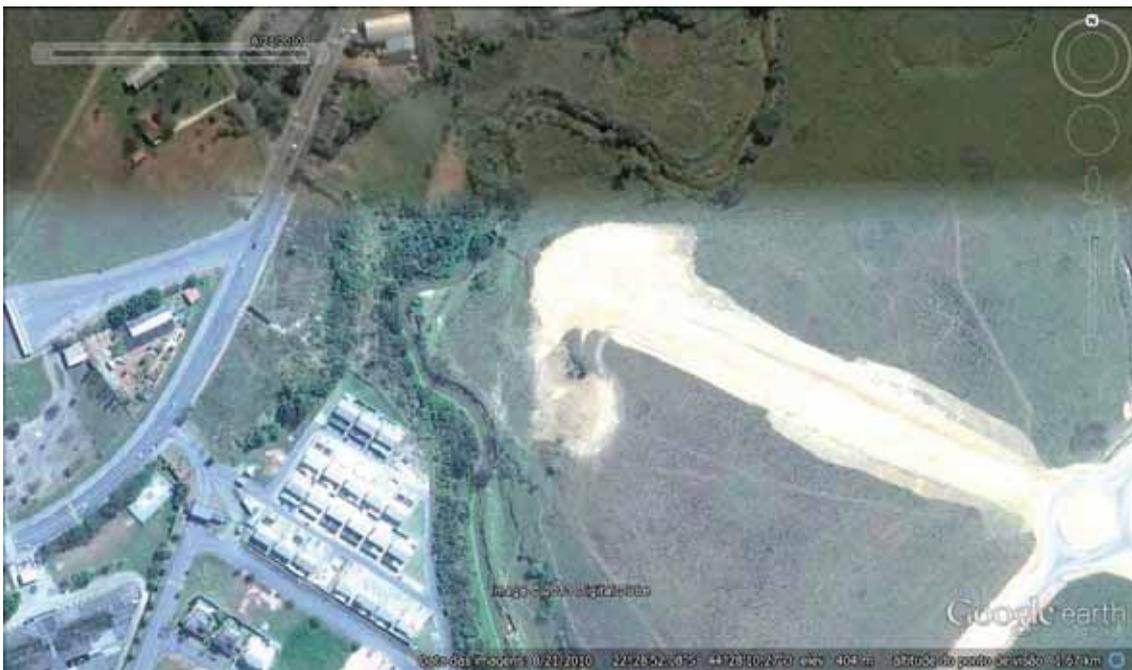
Figura C.28: Imagem de 2010 de parte do trecho 3, mostrando o alargamento da calha em trechos mais sinuosos. Fonte: Google Earth.

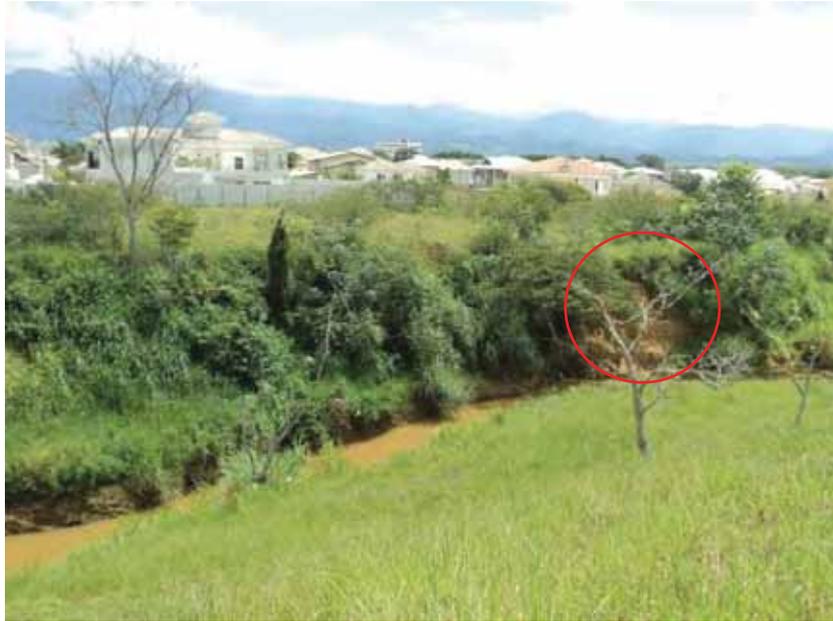
Figura C.29: Erosão no trecho 3, na margem esquerda do rio.

Em visitas de campo à bacia foi possível notar pontos de erosão (Figura C.29 e Figura C.30) em ambas as margens do rio.

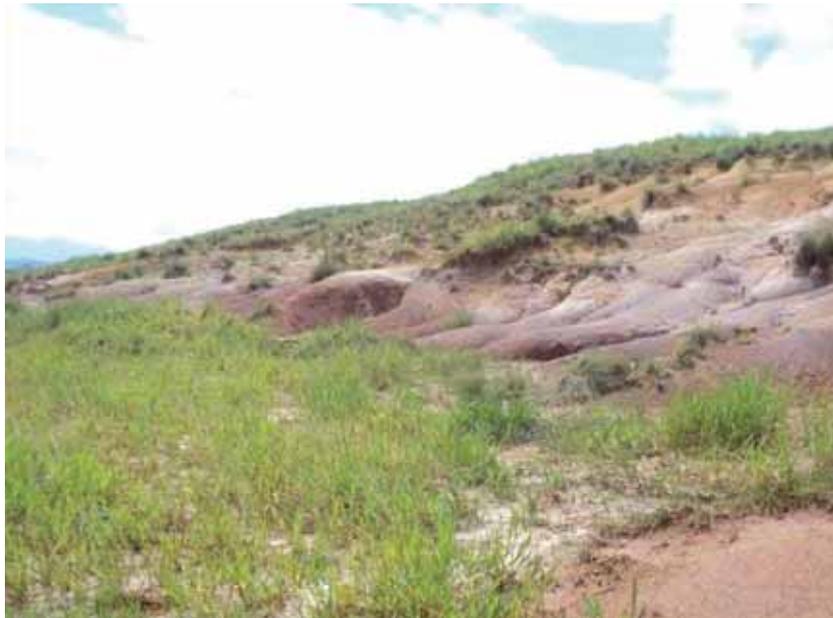
Figura C.30: Erosão fluvial na margem direita do rio no trecho 3.

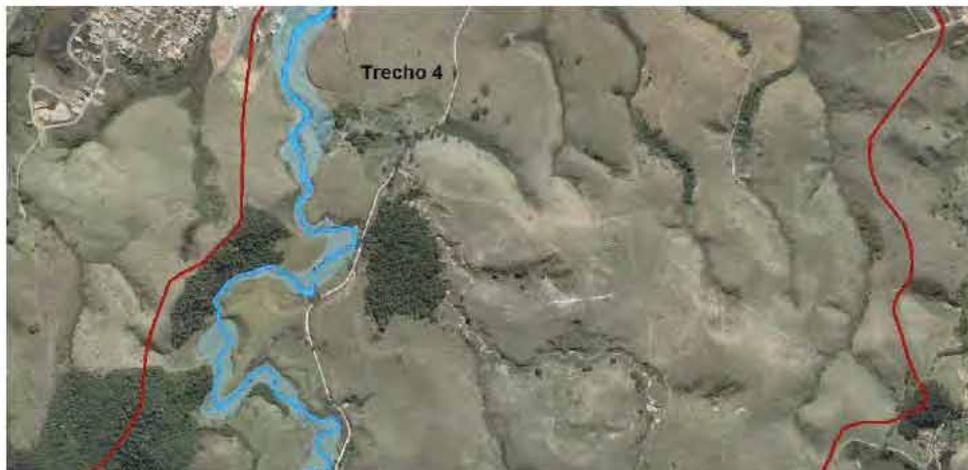
Figura C.32: Bolsões de várzea ocasionais.

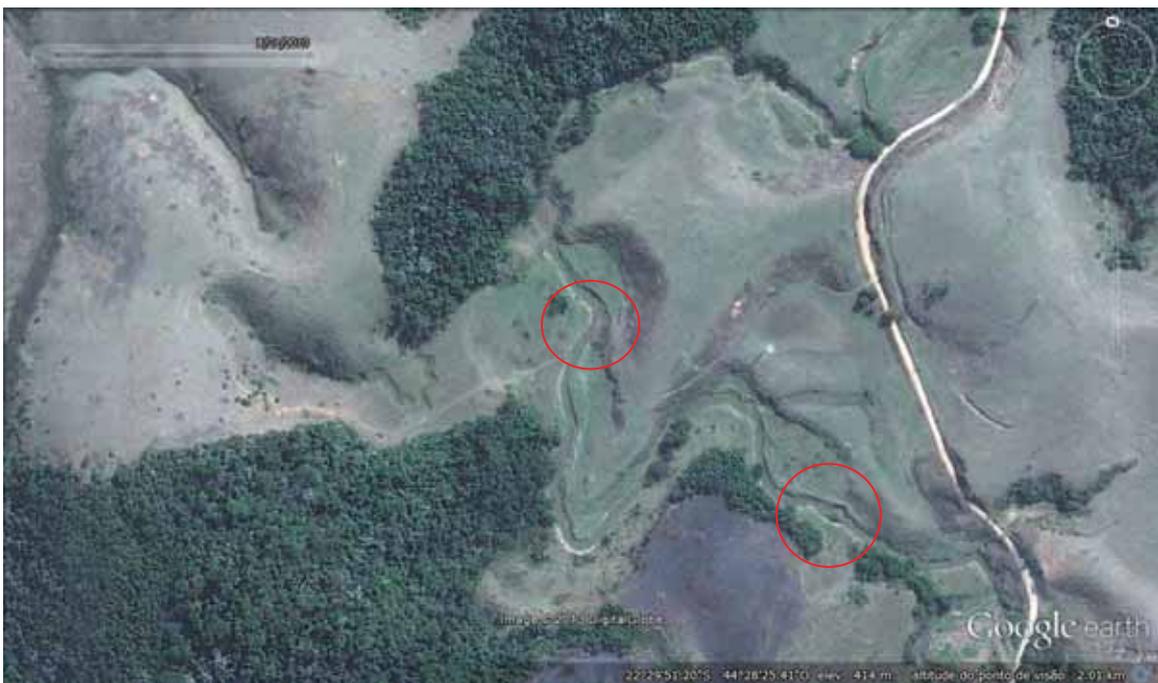
Figura C.36: Imagem de 2010 da parte inicial do trecho 4, mostrando as ilhas que se formaram. Fonte: Google Earth.

Imagens de satélite permitiram observar mudanças na calha do rio entre os anos de 2003 e 2010. A Figura C.33 e a Figura C.34 apresentam todo o trecho 4. Na Figura C.35 e na Figura C.36, observa-se que, na imagem de 2010 (Figura C.36), houve o alargamento da calha fluvial ao longo de quase todo o trecho, assim como na Figura C.37, na Figura C.38, na Figura C.39 e na Figura C.40. Na Figura C.36, além do alargamento da calha, observa-se também o surgimento de ilhas em 2010, como pode ser visto com maior detalhe na Figura C.41. Isso provavelmente ocorreu devido a um incremento no volume de sedimentos arrastados e por este trecho ser uma zona de deposição, devido à menor declividade.

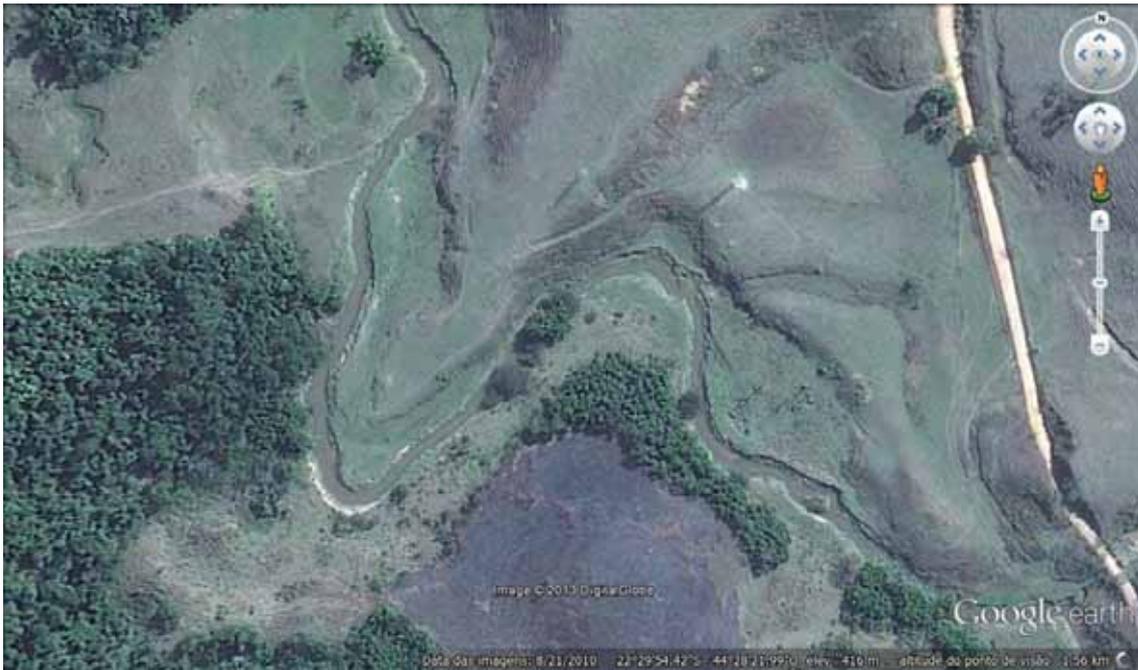
Figura C.41: Imagem de 2010 mostrando as ilhas formadas no trecho 4. Fonte: Google Earth.

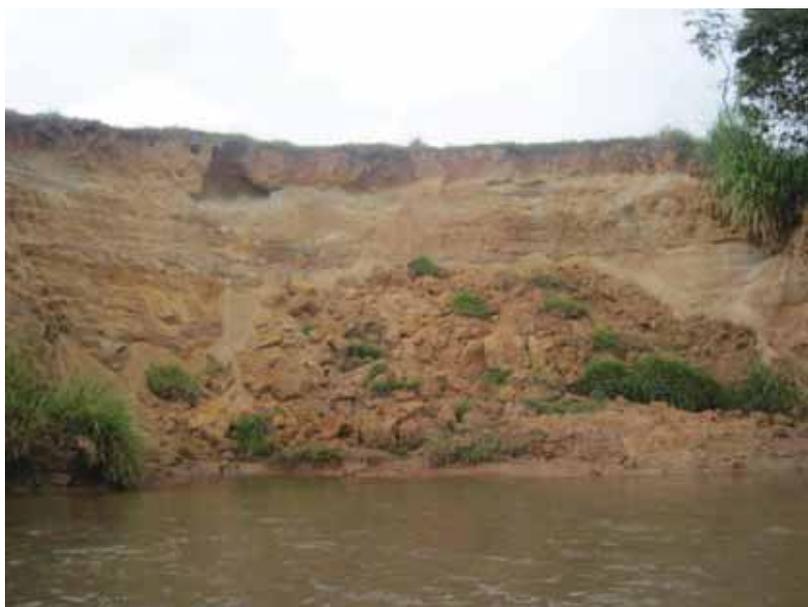
Figura C.42: Processo de erosão iniciado pela ação antrópica.

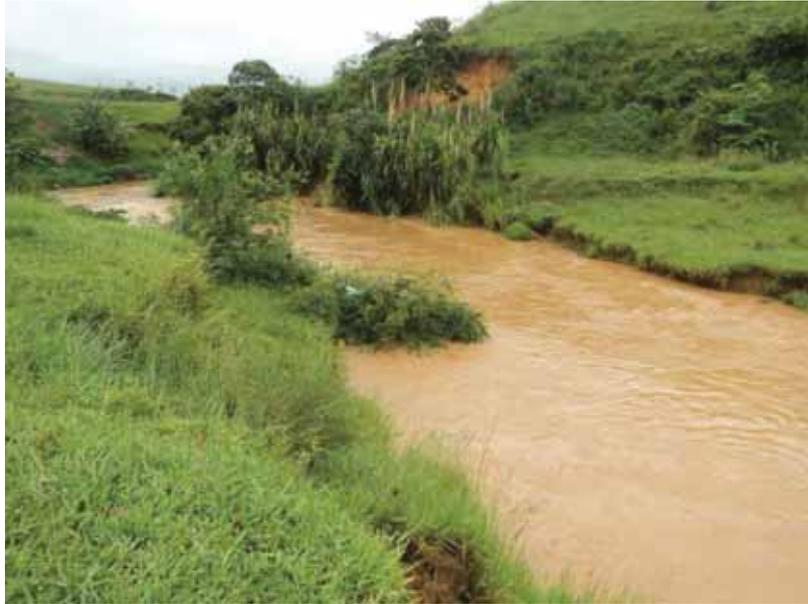
Figura C.43: Fotografia de um ponto do trecho 4, que mostra a erosão provocada por ação antrópica.

Em visitas de campo ao trecho 4, foram observados pontos de forte erosão (Figura C.42 e Figura C.43) e, posteriormente, imagens do recurso *street view* do programa Google Earth permitiram concluir que se tratava de erosão iniciada por ação antrópica, como pode ser observado na Figura C.44. A retirada de areia das margens do rio provocou uma grave erosão, levando sedimentos para o leito do rio e provocando o assoreamento deste trecho. A ação antrópica pode acelerar a mudança na morfologia do canal, ocasionando danos ao meio ambiente, por causa do repentino desequilíbrio de sedimentos.

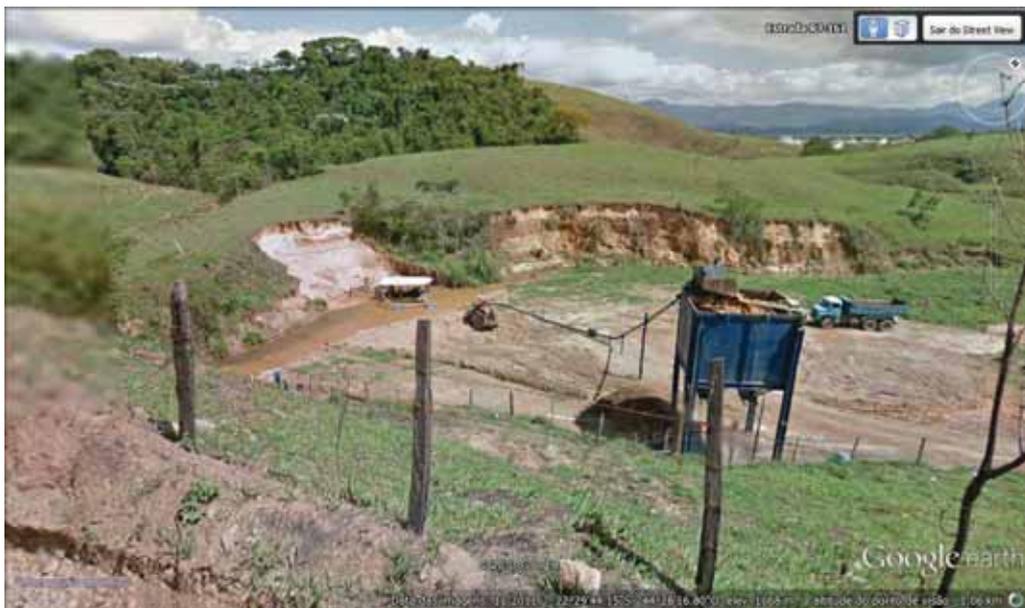
Figura C.44: Retirada de areia das margens do rio, iniciando um grave processo de erosão. Fonte: Google Earth.

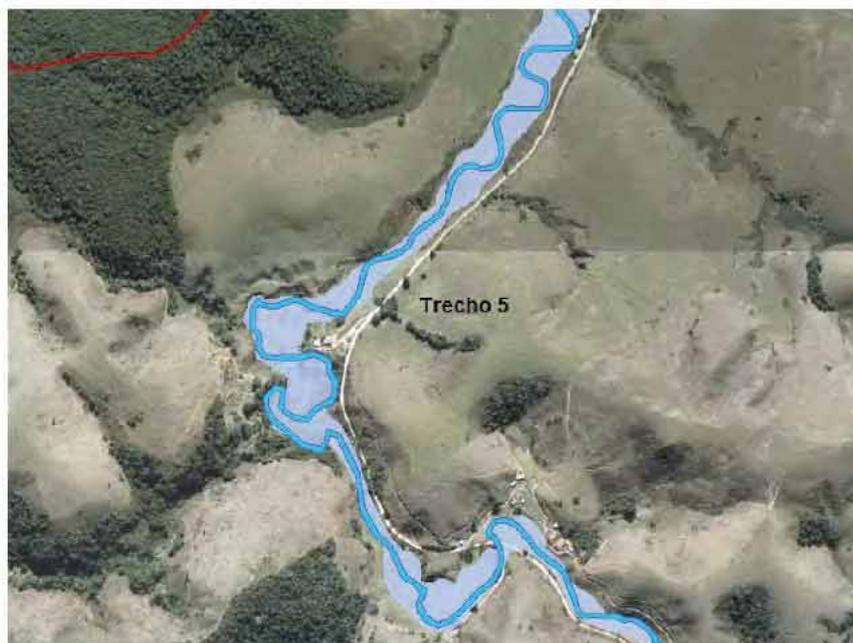
Figura C.46: Planície descontínua sinuosa.

Na Figura C.46 percebe-se que se trata de um trecho de planície descontínua sinuosa. Neste trecho o rio apresenta sinuosidade moderada a alta.

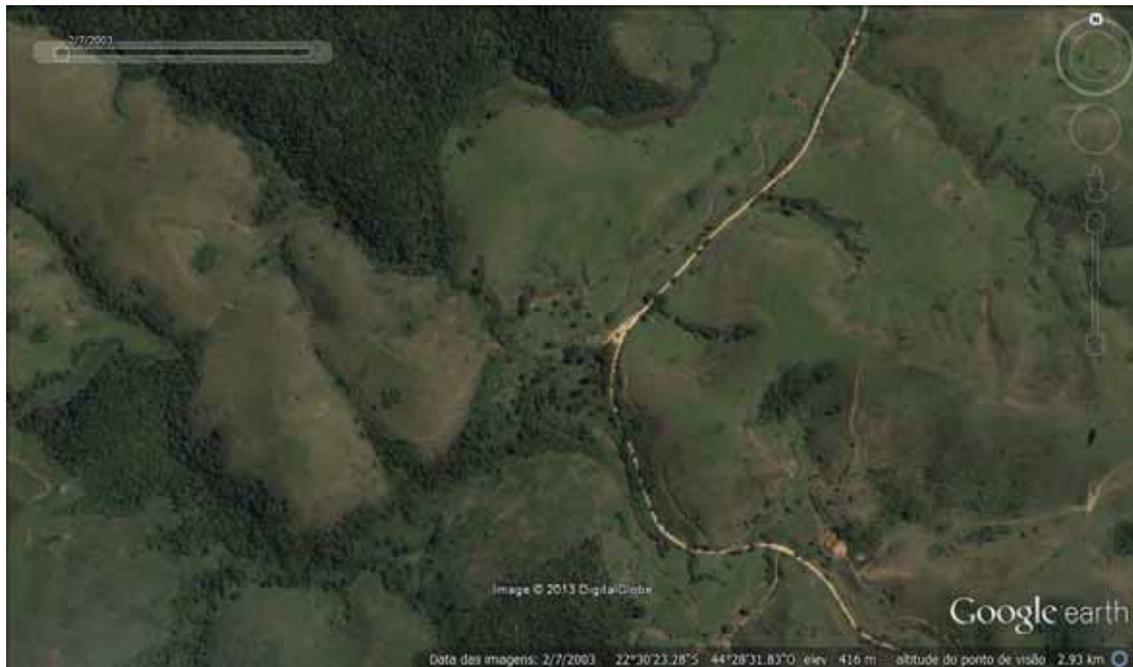
Figura C.48: Imagem de 2003, mostrando todo o trecho 5. Fonte: Google Earth.

Imagens de satélite do aplicativo Google Earth permitiram observar que, entre os anos de 2003 e 2010, houve a erosão das margens e o consequente alargamento do canal, como pode ser visto na Figura C.48 e na Figura C.49, de maneira geral, e na Figura C.50, Figura C.51, Figura C.52, Figura C.53, Figura C.54 e Figura C.55, com maior detalhe. A maior susceptibilidade de erosão das margens, pela presença de sedimentos arrastados, de forma significativa, associada à falta de vegetação ciliar e à ação de um escoamento líquido com vazão efetiva de ocorrência frequente, contribuiu para a retirada dos sedimentos da base, o que fez minar a sustentação das margens, ocasionando o seu solapamento. A falta de vegetação contribuiu para a instabilidade da

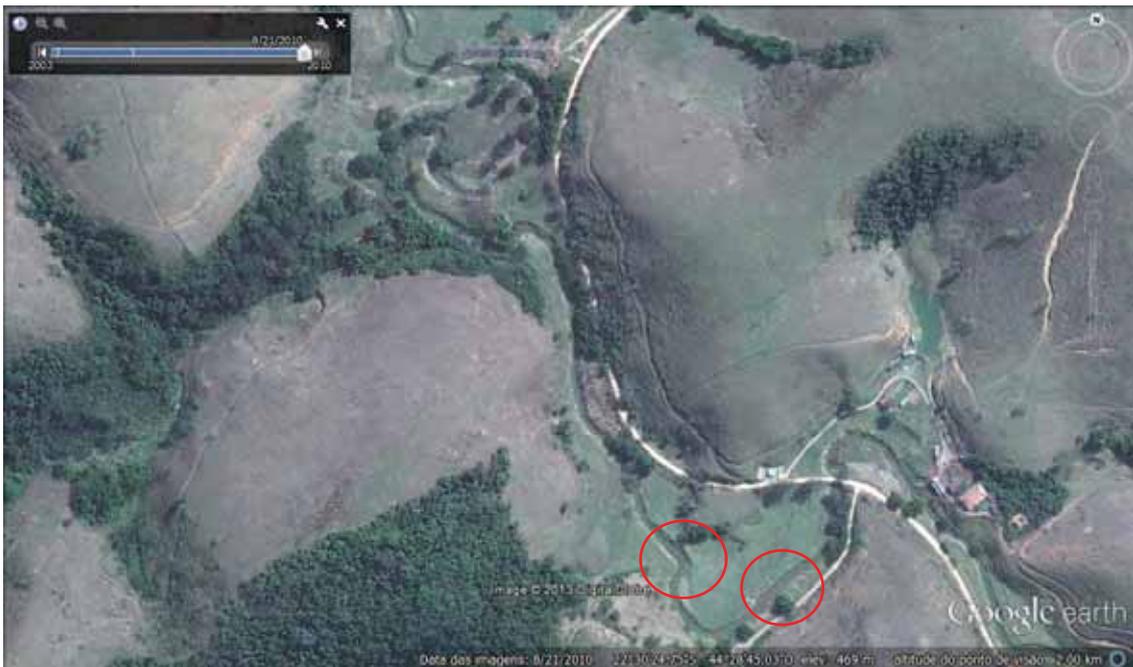
Figura C.51: Imagem de 2010, mostrando parte do trecho 5 e indicando pontos de alargamento da calha. Fonte: Google Earth.

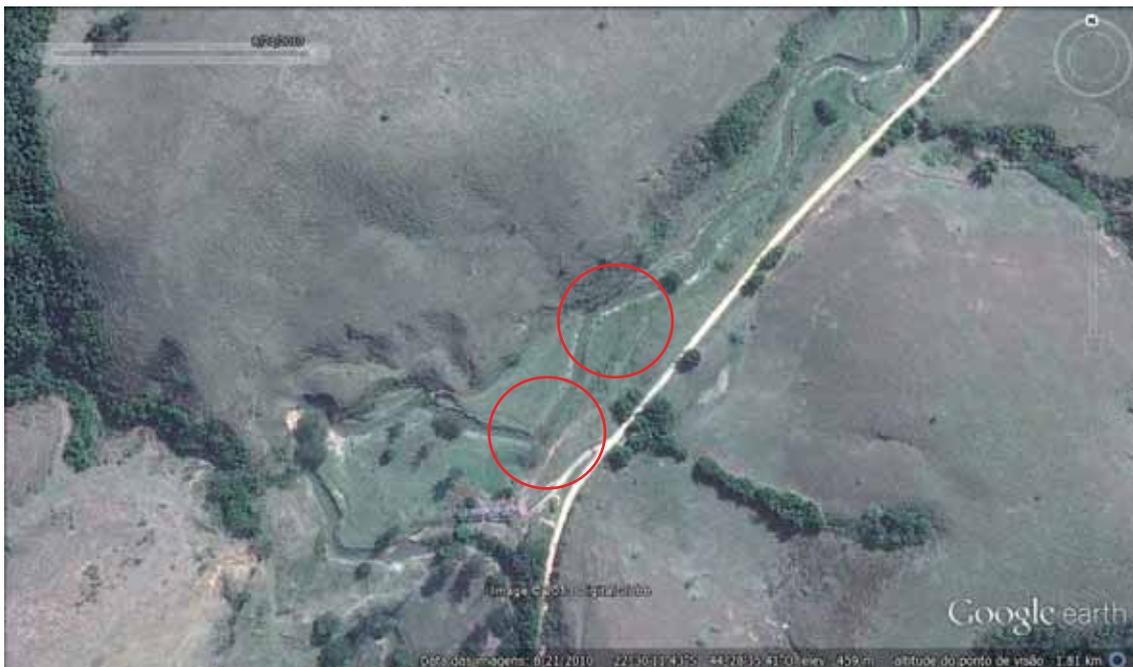
Figura C.53: Imagem de 2010, mostrando parte do trecho 5 e indicando pontos de alargamento da calha. Fonte: Google Earth.

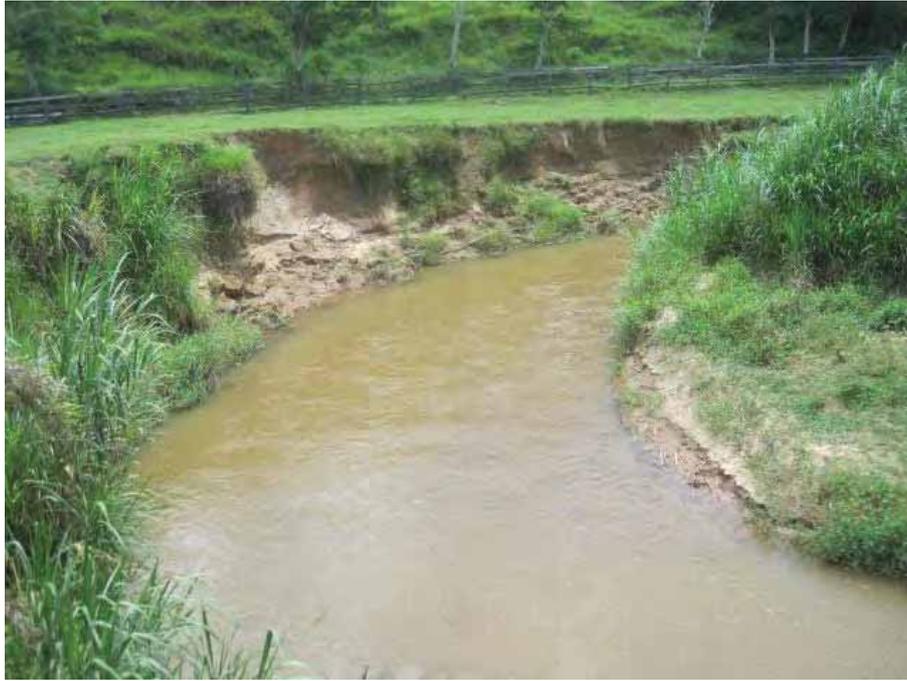
Figura C.56: Fotografia mostrando a erosão da margem do rio Sesmaria, olhando para montante.

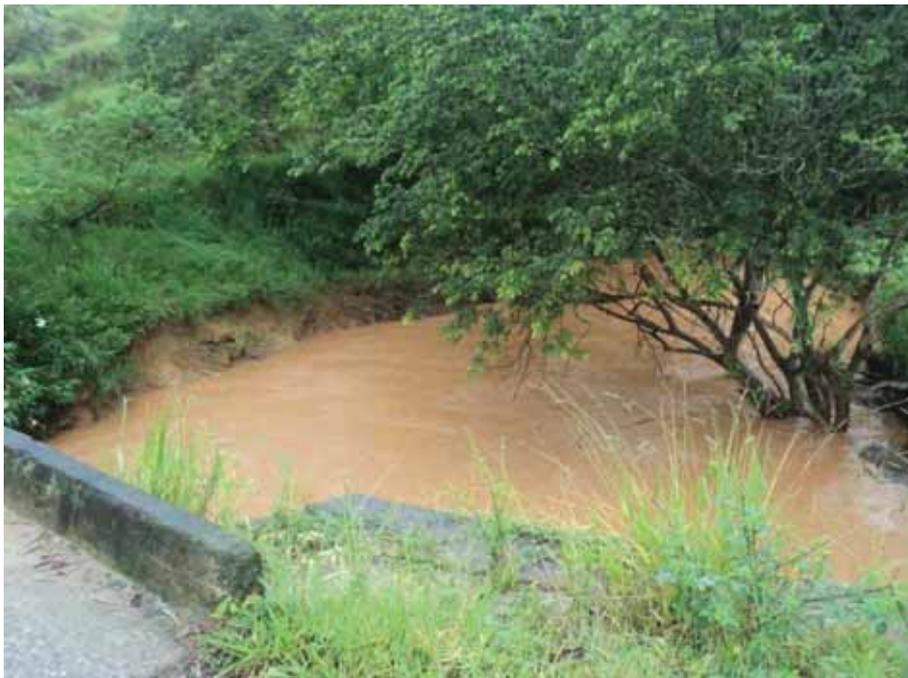
Figura C.57: Fotografia mostrando a erosão na margem do rio Sesmaria, olhando para jusante.

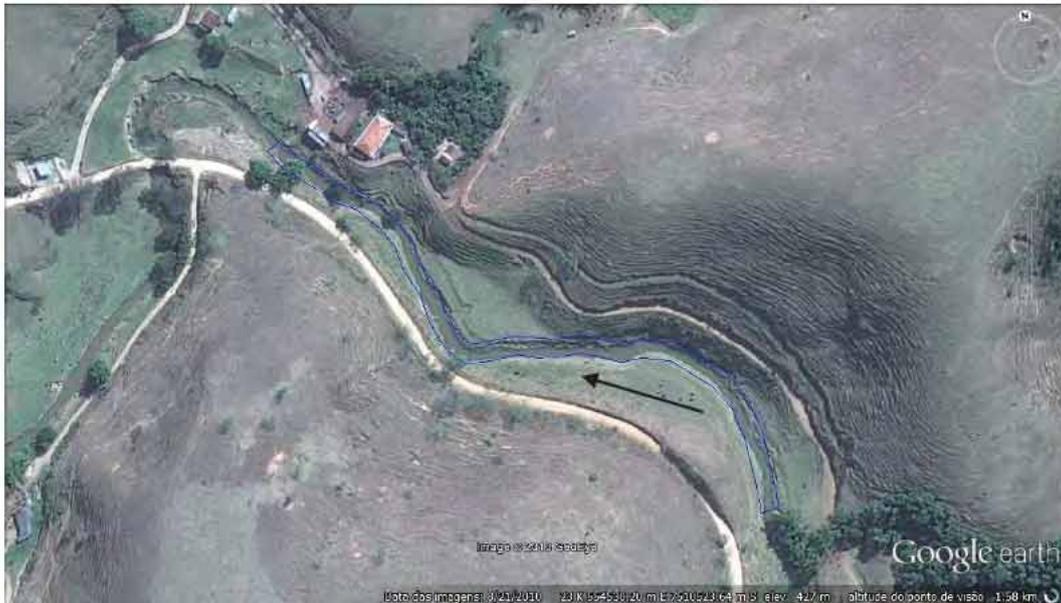
O trecho 6 é um trecho encaixado, com praticamente nenhuma vegetação mais densa nas margens do rio (Figura C.58). A vegetação predominante neste trecho é a gramínea. É um trecho localizado na área rural da bacia do rio Sesmaria.

Figura C.58: IMAGEM MOSTRANDO O TRECHO 6. A seta indica a direção do fluxo. FONTE: GOOGLE EARTH.

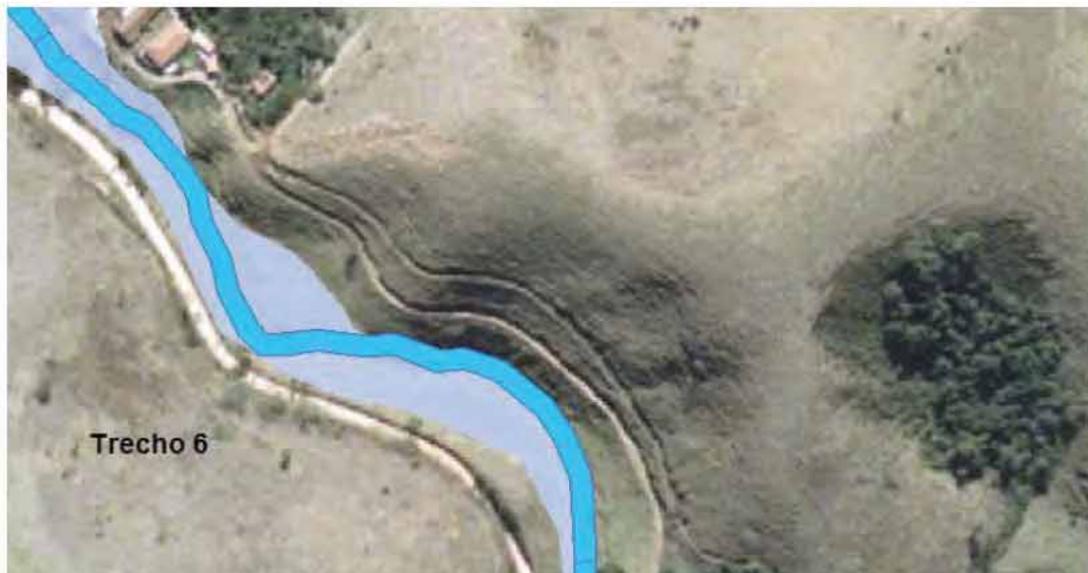
Por ser um trecho encaixado, possui apenas algumas áreas inundáveis, que podem ser considerados bolsões de várzea (Figura C.59).

Figura C.59: Bolsões de várzea referentes ao trecho 6. FONTE: GOOGLE EARTH.

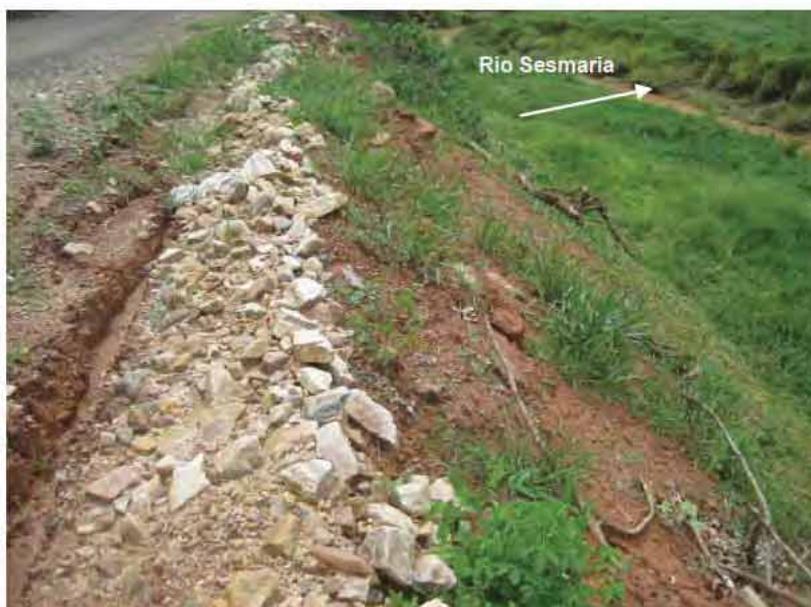
Recentemente, foi feita uma obra para alargamento da estrada e todo o sedimento retirado da estrada foi lançado próximo ao rio, como pode ser visto na Figura C.60.

Figura C.60: Fotografia que mostra a proximidade dos sedimentos retirados da estrada ao rio Sesmaria.

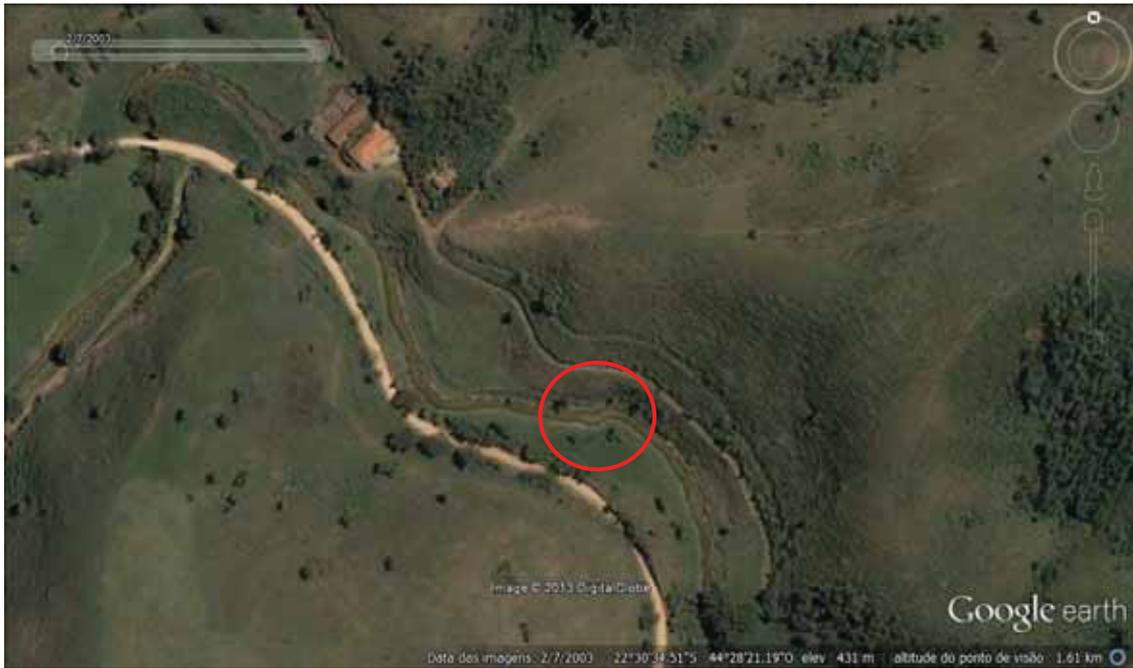
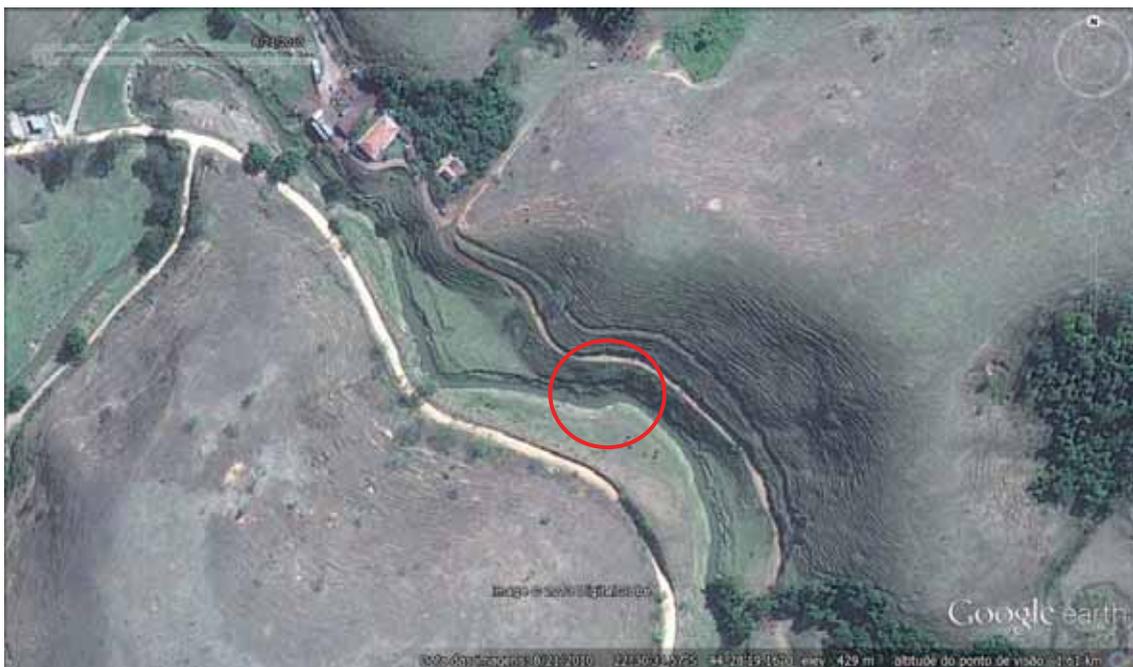
Analisando comparativamente imagens de satélite, através do aplicativo Google Earth, dos anos de 2003 e 2010, foi possível observar que, assim como nos trechos anteriores, a mudança recente mais significativa foi a erosão das margens do rio e o consequente alargamento da calha. Esta mudança pode ser vista na Figura C.61 e na Figura C.62. A Figura C.63 e a Figura C.64 apresentam uma parte do trecho com maior detalhe.

Figura C.61: Imagem de 2003 do trecho 6, com indicação de um dos pontos onde houve alargamento da calha provocado por erosão da margem. Fonte: Google Earth.

Figura C.62: Imagem de 2010 do trecho 6, com indicação de um dos pontos onde houve alargamento da calha provocado por erosão da margem. Fonte: Google Earth.

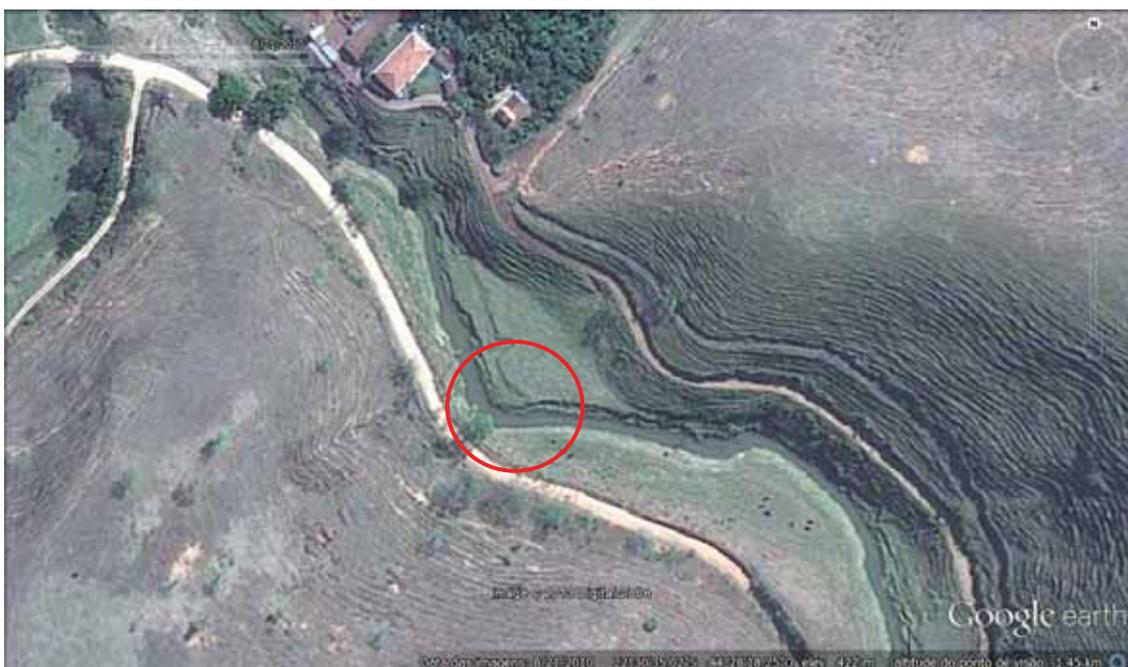
Figura C.64: Imagem de 2010, com maior detalhe do trecho. Fonte: Google Earth.

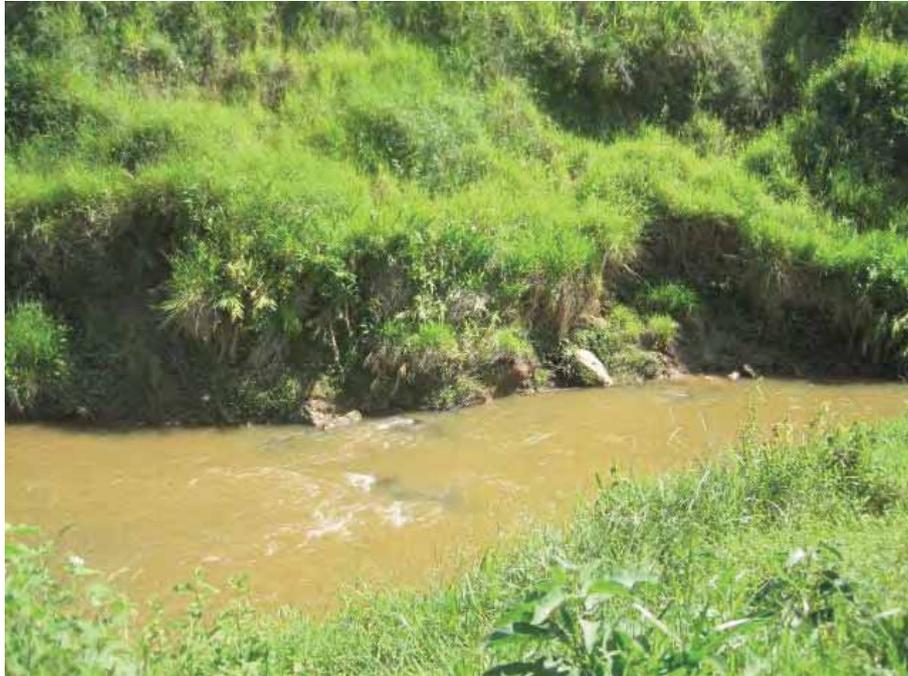
Visitas de campo permitiram registrar pontos onde houve erosão da margem do rio (Figura C.65 e Figura C.66). Por se tratar de um trecho encaixado, provavelmente não houve grande mudança em relação ao período pré-desmatamento, além da elevação do leito do rio.

Figura C.65: Ponto do trecho 6 onde houve erosão da margem direita.

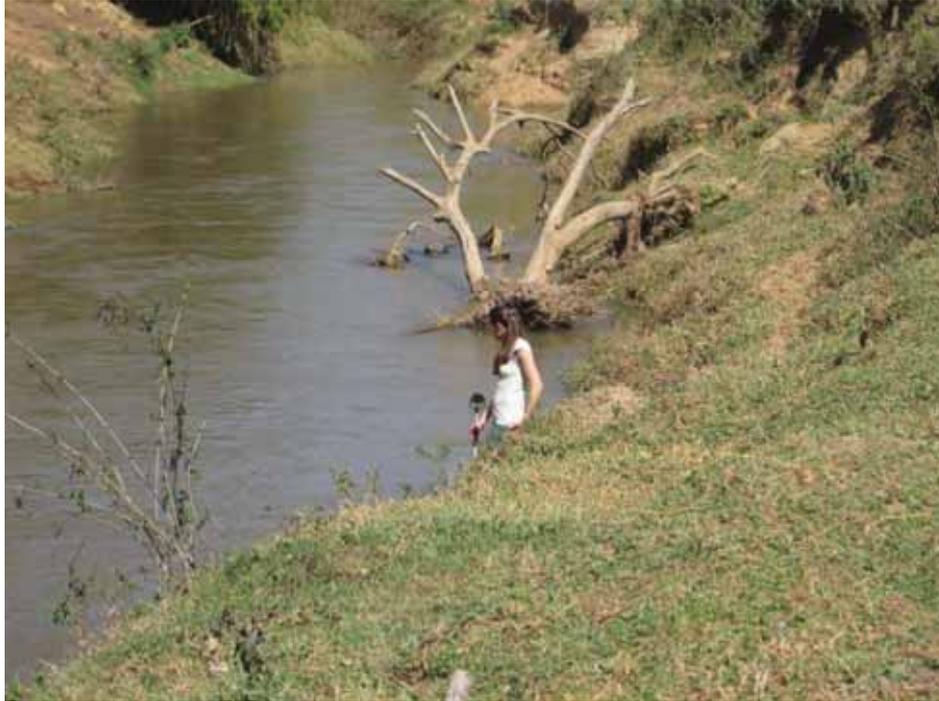
A Figura C.67 mostra outro ponto do trecho 6 onde é possível observar, além da erosão das margens, a presença de uma árvore que foi carregada, provavelmente, na última cheia do rio Sesmaria.

Figura C.67: Ponto do trecho 6 onde há uma árvore que foi carregada na última cheia.
