REQUALIFICAÇÃO FLUVIAL COMO INSTRUMENTO DE MINIMIZAÇÃO DO RISCO
DE INUNDAÇÕES NA BACIA DO RIO SESMARIA

Dissertação de Mestrado apresentada
ao Programa de Pós-graduação em
Engenharia Civil, COPPE, da
Universidade Federal do Rio de Janeiro,
como parte dos requisitos necessários à
obtenção do título de Mestre em
Engenharia Civil.

Rio de Janeiro
Agosto de 2013

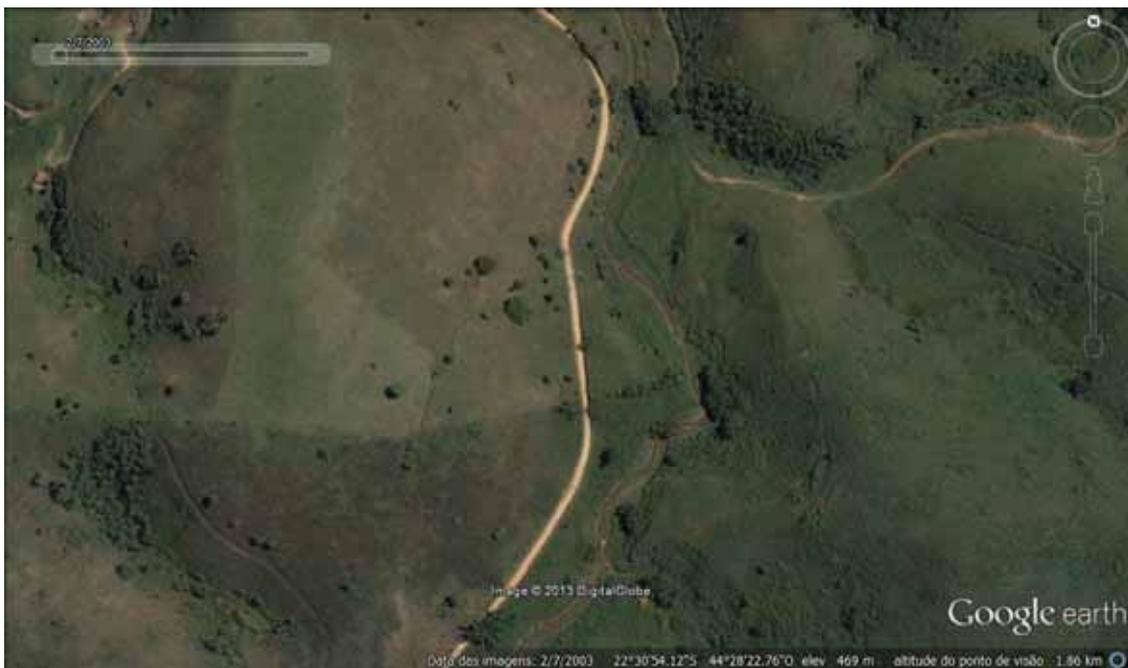
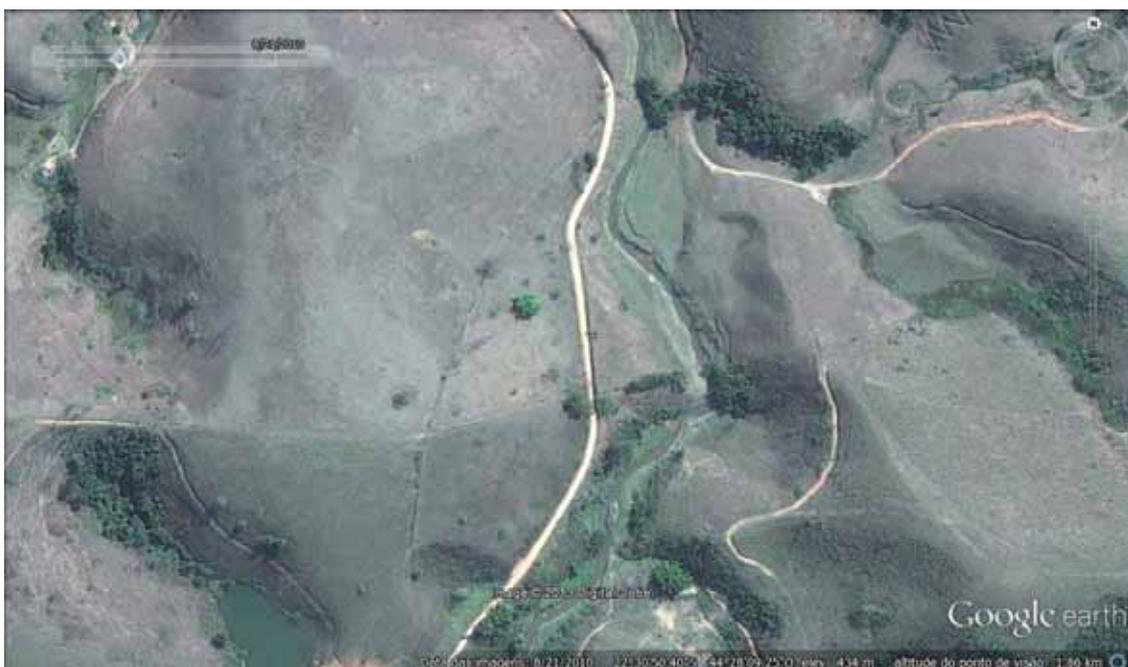
A Figura C.70 e a Figura C.71 apresentam imagens de satélite dos anos de 2003 e de 2010 do trecho 7. Uma análise comparativa permite observar que houve erosão das margens, o que provocou o alargamento do canal em vários pontos. Isto tem acontecido nos demais trechos analisados, o que pode indicar que houve um aumento da vazão sólida arrastada e que há transporte sólido significativo para tempos de recorrência menores que 1 ano, conforme foi exposto na descrição geral, no item vazão efetiva x vazão de *bankfull*. Também pode estar relacionado a um aumento na vazão líquida, que é a responsável pelo transporte dos sedimentos.

Figura C.70: Imagem de 2003 do trecho 7. Fonte: Google Earth.

Figura C.71: Imagem de 2010 do trecho 7. Fonte: Google Earth.

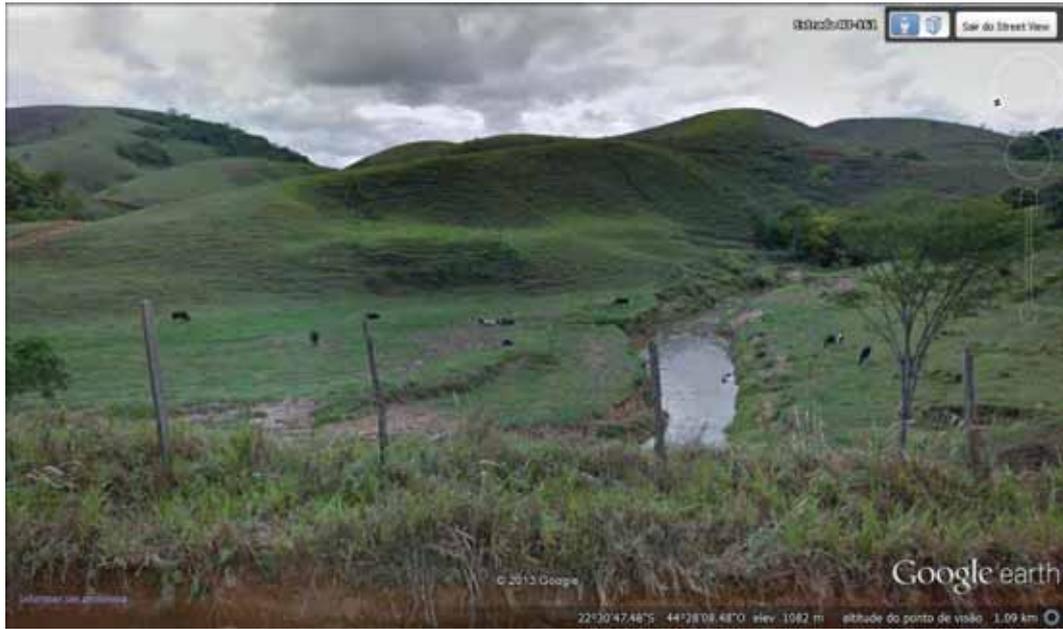
A Figura C.72 mostra uma imagem do recurso *street view* do aplicativo Google Earth, onde é possível visualizar a erosão das margens. O pé da margem está sendo submetido a fortes erosões, sobretudo nas zonas inferiores que sustentam o talude.

Figura C.72: Imagem do recurso street view do Google Earth que mostra a erosão das margens. Vista de montante do rio.

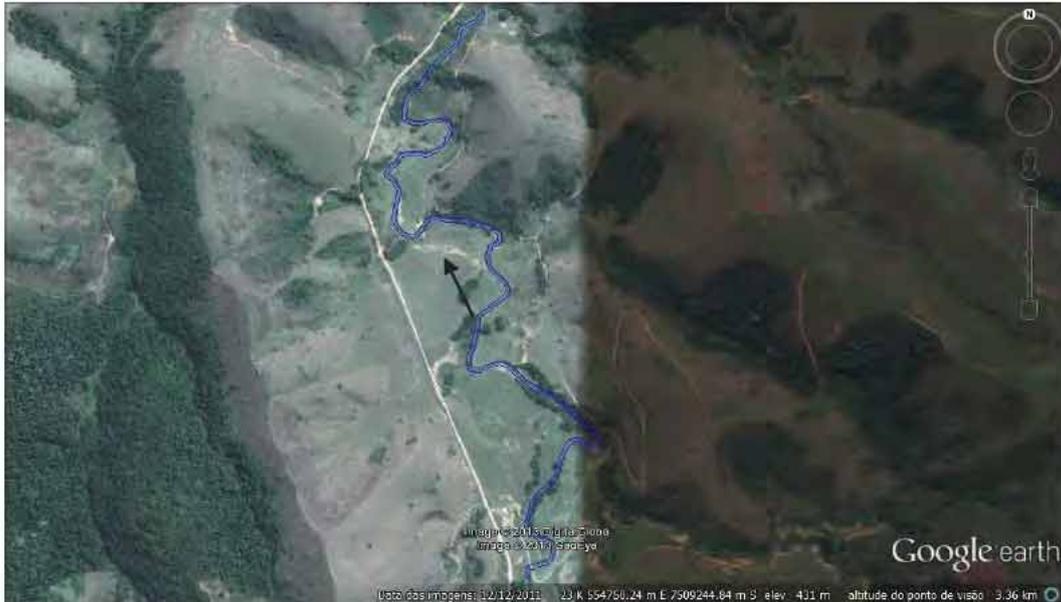
O trecho 8 é um trecho de sinuosidade moderada a alta, localizado em área rural. Apesar de a vegetação predominante ser a gramínea, quando comparado aos trechos anteriores, este trecho apresenta maior quantidade de áreas com resquícios de floresta, como é possível ver na Figura C.73.

Figura C.73: Imagem mostrando o trecho 8. A seta indica a direção do fluxo. Fonte: Google Earth.

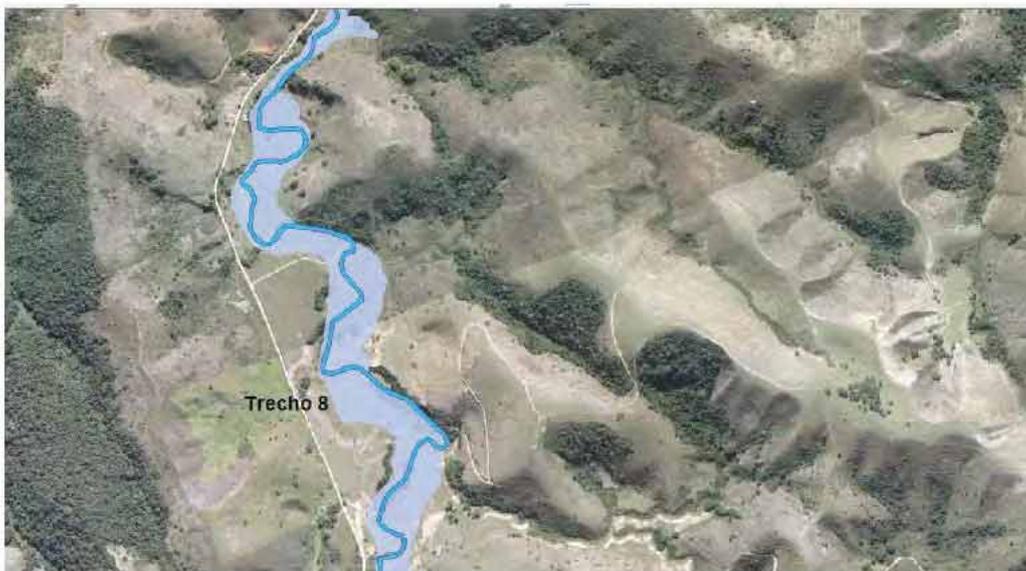
A planície de inundação deste trecho pode ser vista na Figura C.74. Esta planície acompanha o curso sinuoso do rio.

Figura C.74: Planície descontínua sinuosa referente ao trecho 8.

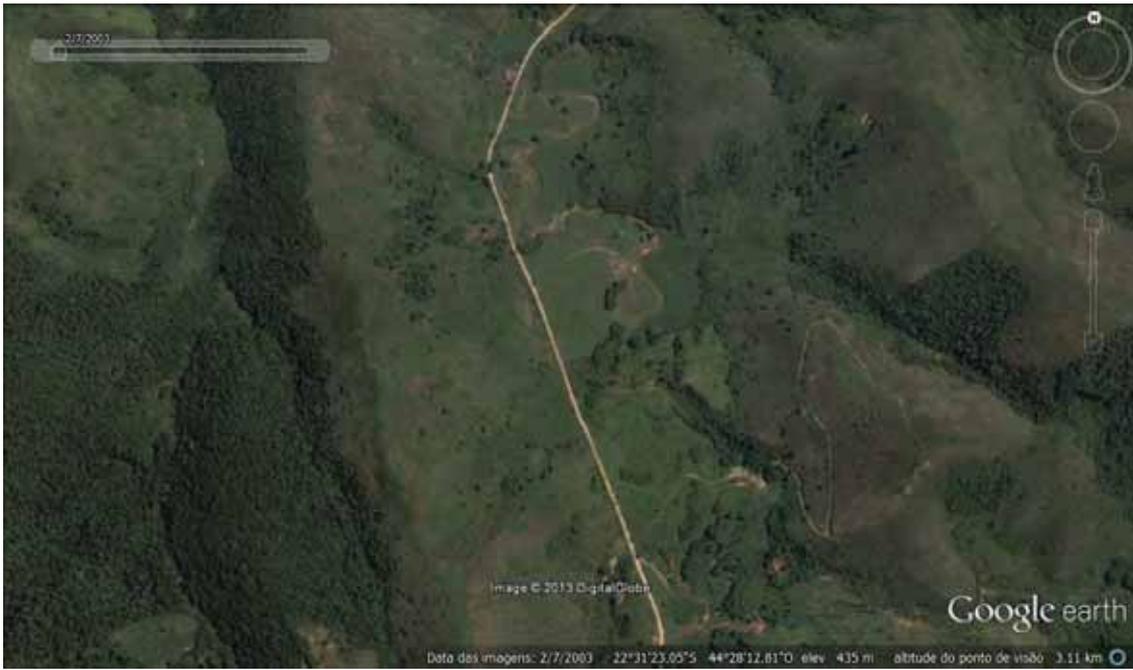
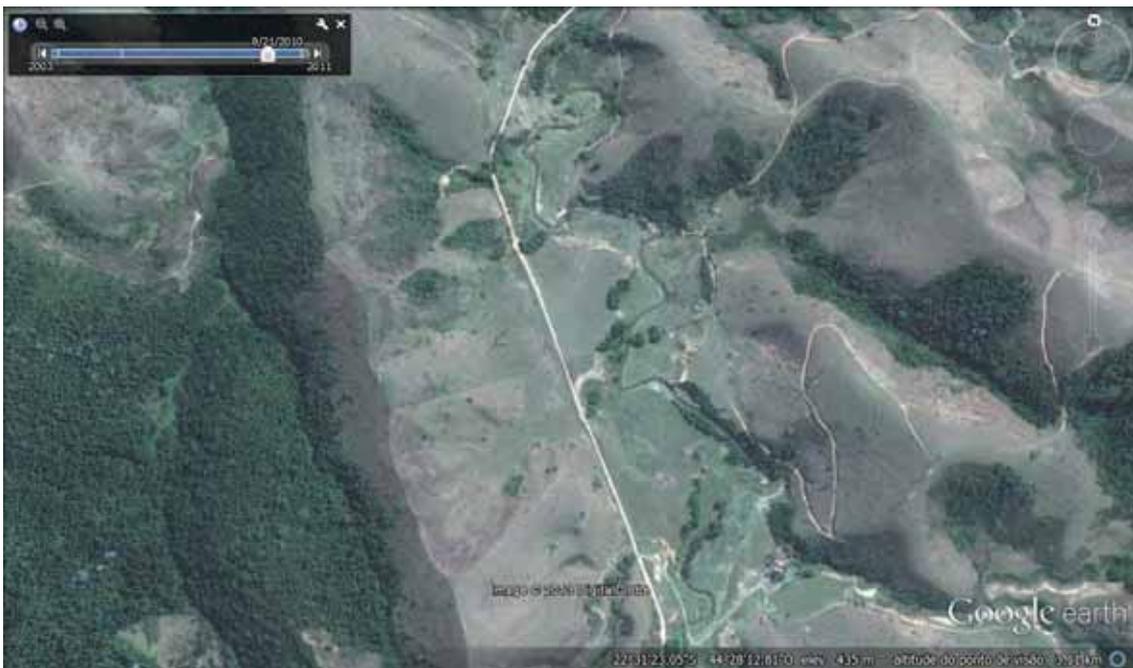
Este trecho não se comportou diferente dos anteriores. Como se pode observar nas imagens do aplicativo Google Earth, dos anos de 2003 e 2010. Na Figura C.75 e na Figura C.76 aparece todo o trecho 8. Na Figura C.77 e na Figura C.78 aparece uma parte do trecho com maior detalhe, indicando o ponto onde se observou o alargamento da calha do rio devido à erosão das margens.

Figura C.75: Imagem de 2003 do trecho 8. Fonte: Google Earth.

Figura C.76: Imagem de 2010 do trecho 8. Fonte: Google Earth.

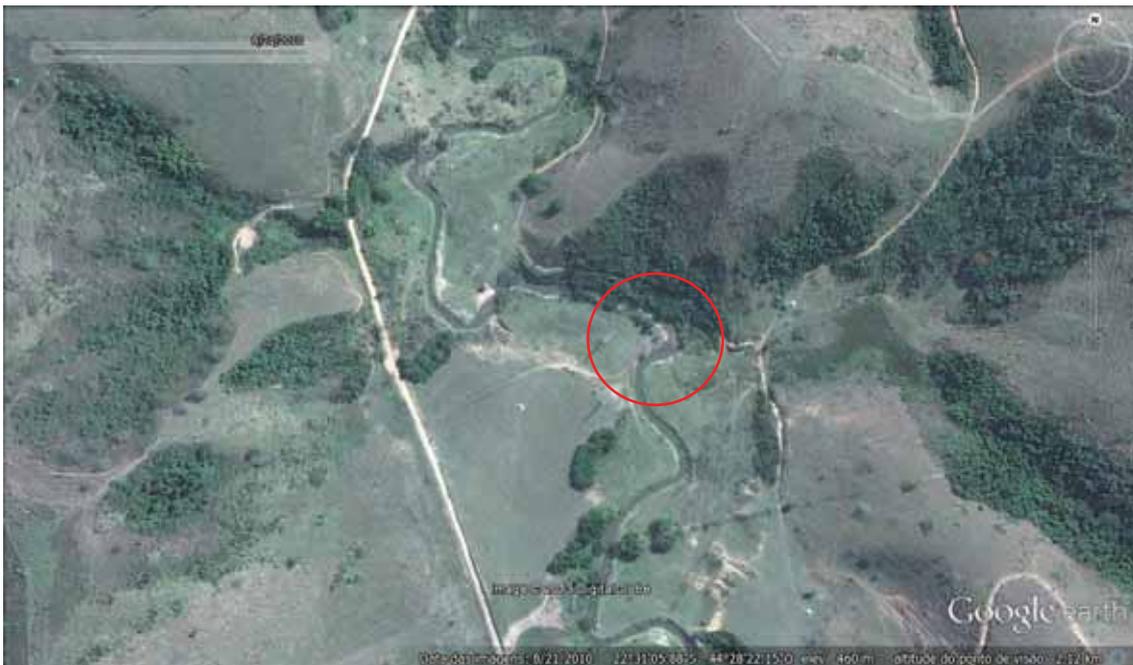
Figura C.78: Imagem de 2010 do trecho 8, com maior detalhe onde se observou o alargamento do canal. Fonte: Google Earth

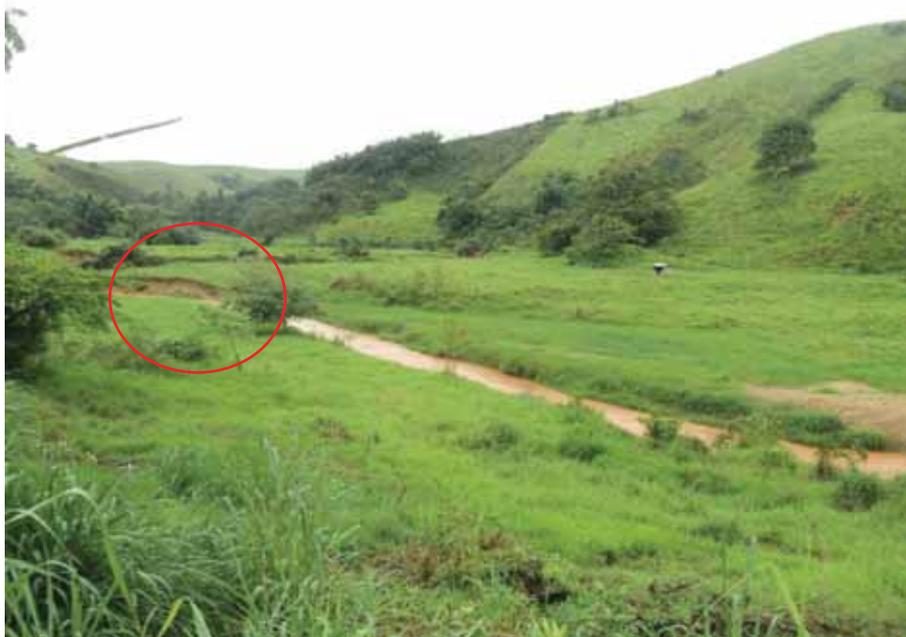
Na Figura C.79 pode-se observar um dos pontos de erosão da margem do rio Sesmaria no trecho 8.

Figura C.79: Fotografia do trecho 8, indicando erosão da margem.

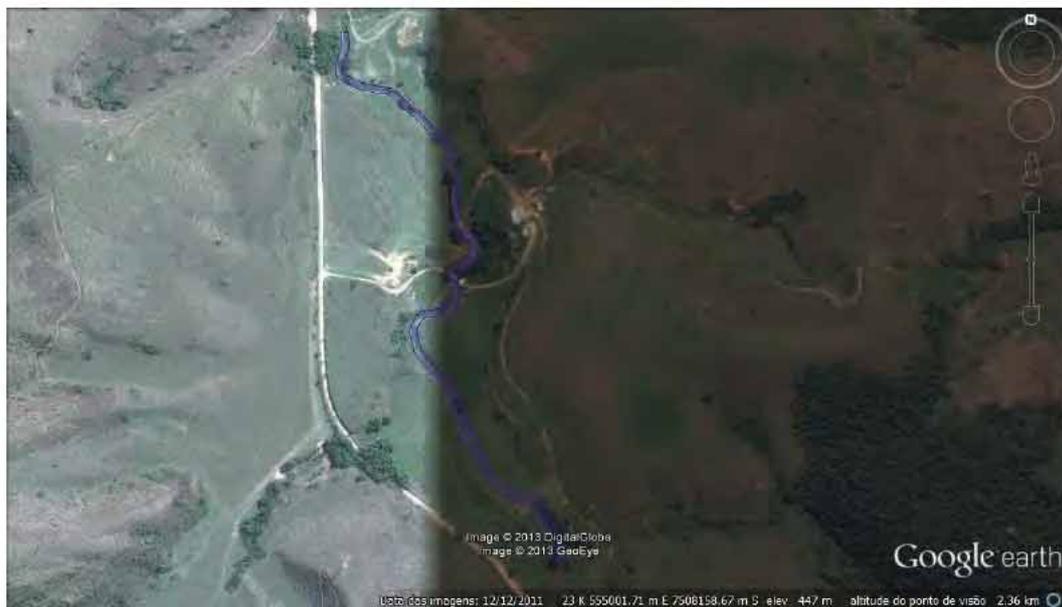
O trecho 9 (Figura C.80), localizado na parte rural da bacia, tem como vegetação predominante a gramínea. Apresenta planície levemente sinuosa, como pode ser visto na Figura C.81.

Figura C.80: Imagem mostrando o trecho 9. A seta indica a direção do fluxo. Fonte: Google Earth.

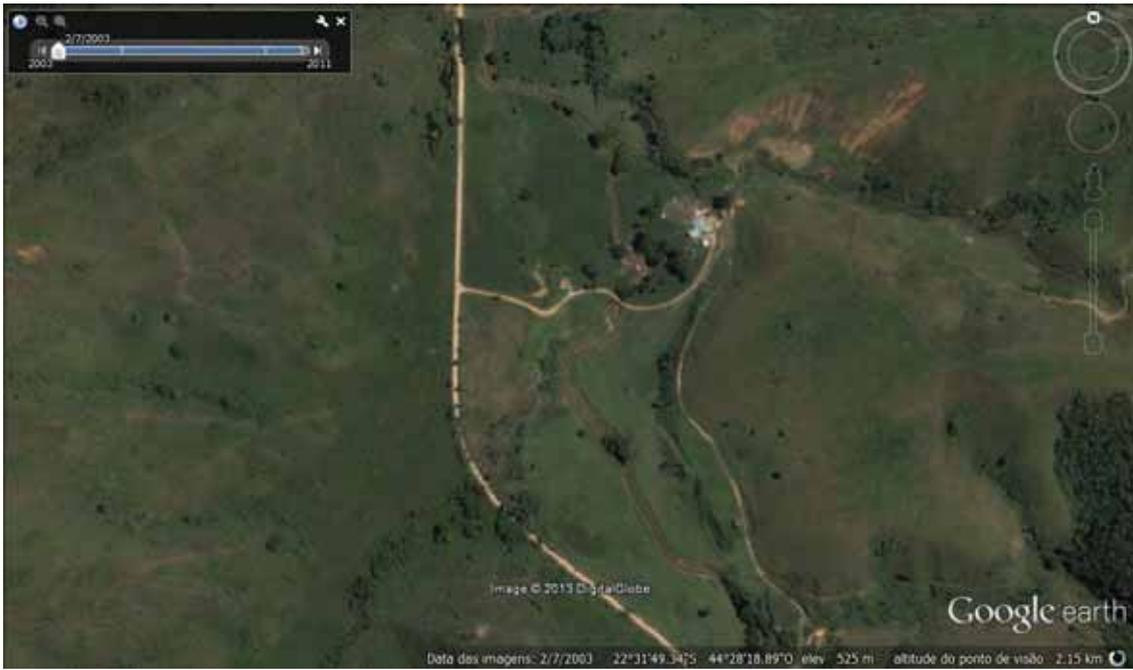
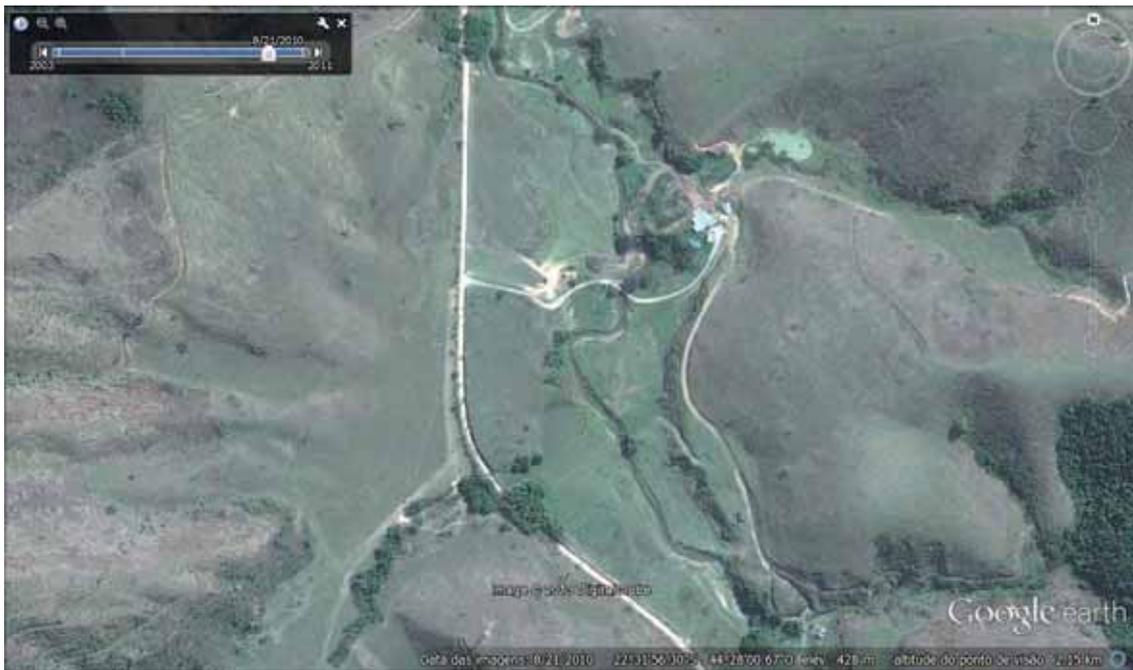
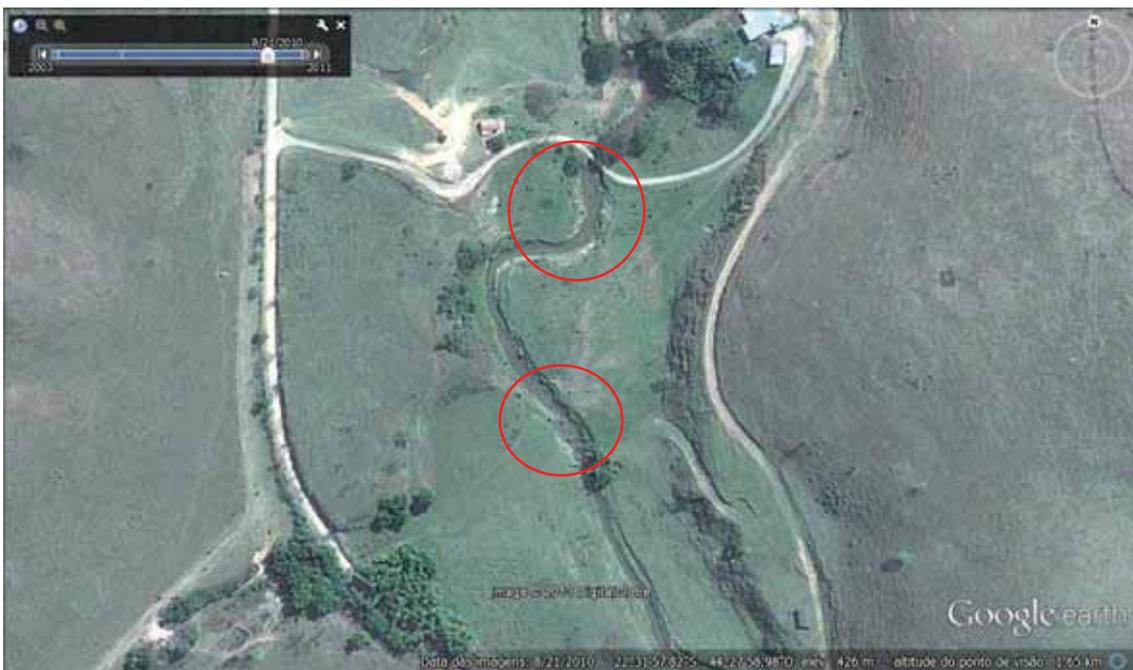
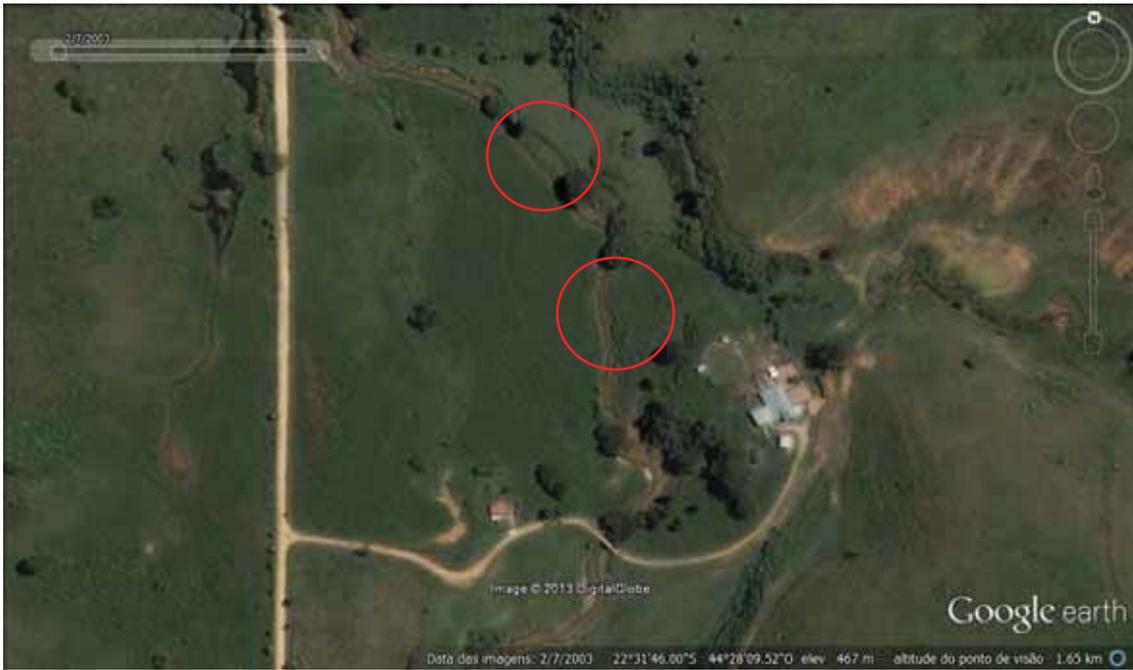
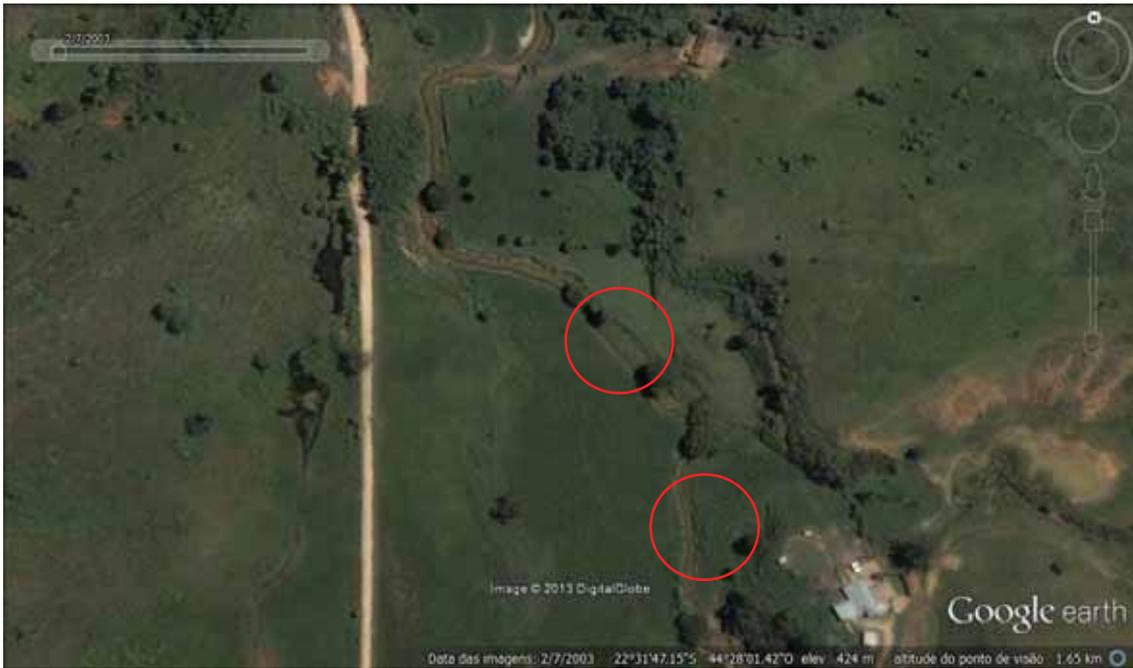
A análise comparativa de imagens de 2003 e 2010 mostra que, neste trecho, o alargamento da calha também é visível. A Figura C.82 e a Figura C.83 apresentam todo o trecho 9. A Figura C.84 e a Figura C.85 mostram a parte inicial do trecho com maior detalhe. O trecho central é apresentado na Figura C.86 e na Figura C.87, e a parte final é apresentada na Figura C.88 e na Figura C.89. São indicados pontos onde se observou o alargamento da calha.

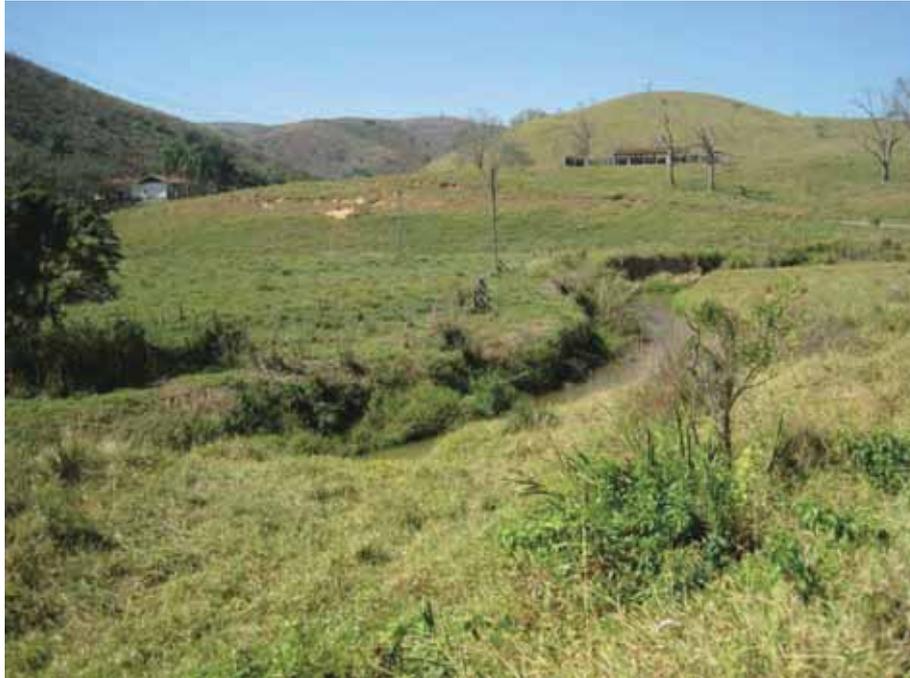
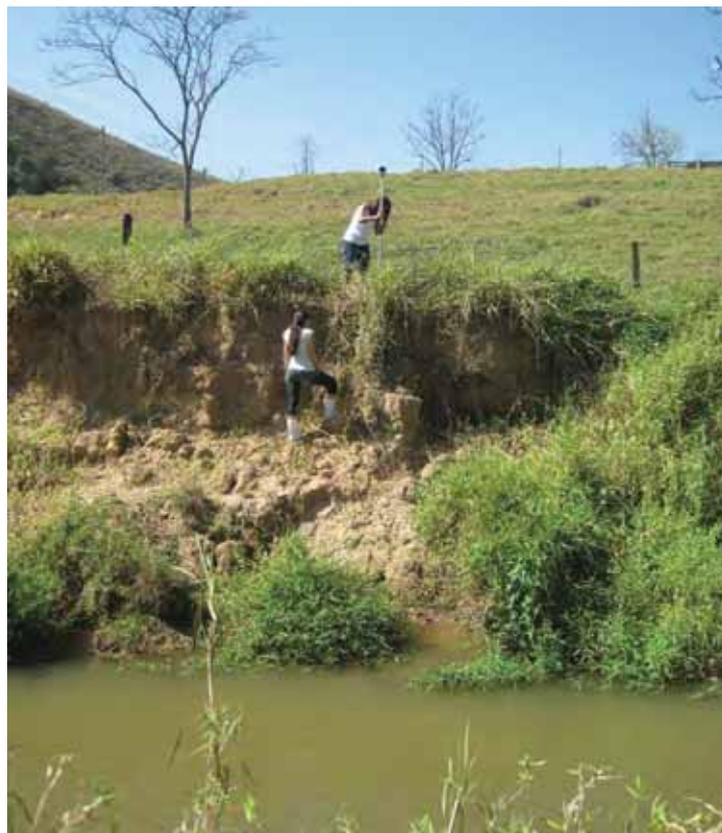
A Figura C.90 e a Figura C.91 evidenciam a erosão da margem neste trecho. Isto indica um ajuste do rio às novas condições de escoamento e dos regimes sedimentares, impostas pelas transformações ocorridas na bacia.

Figura C.90: Fotografia de um ponto do trecho 9, olhando para montante.

Figura C.91: Erosão na margem do rio Sesmaria no trecho 9.

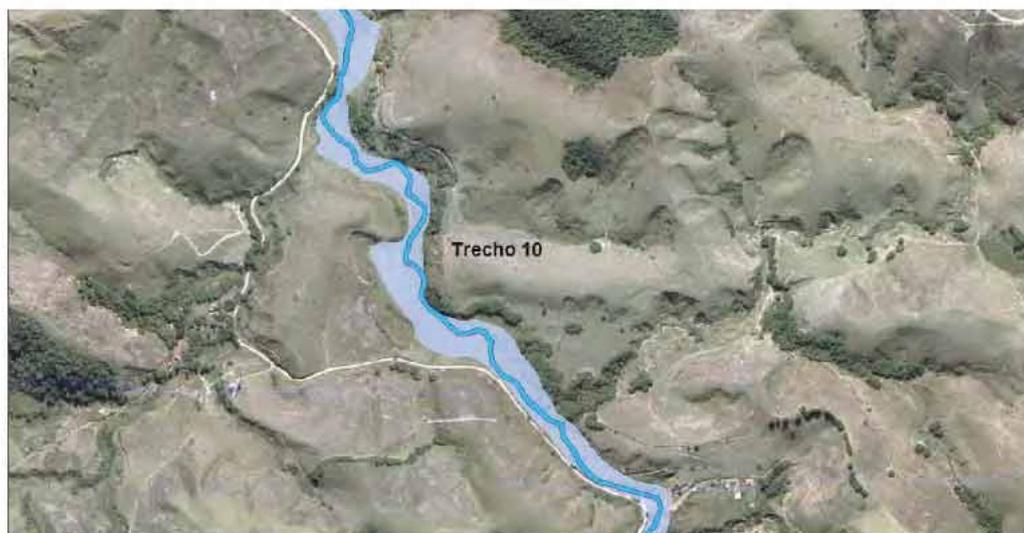
Figura C.93: Planície de inundação do trecho 10.

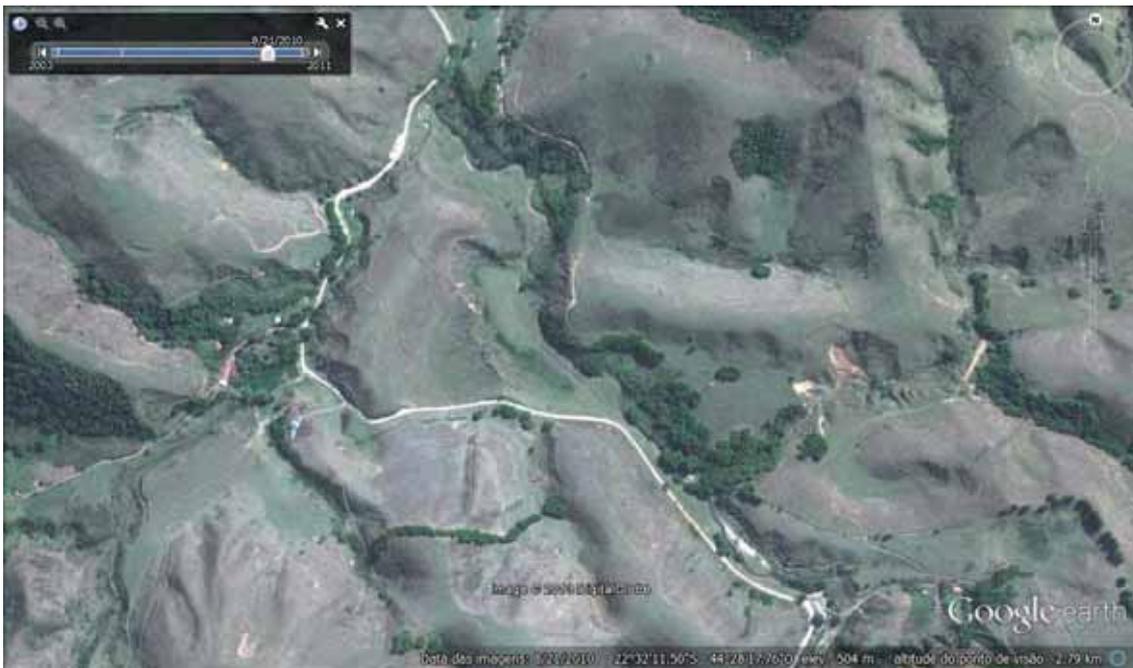
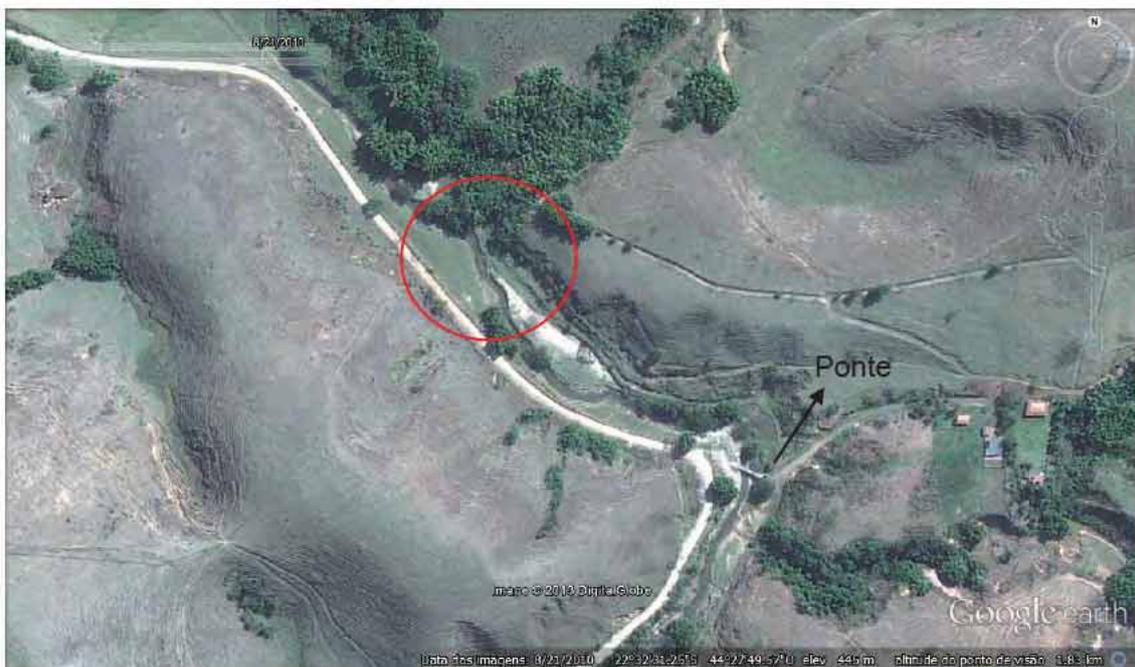
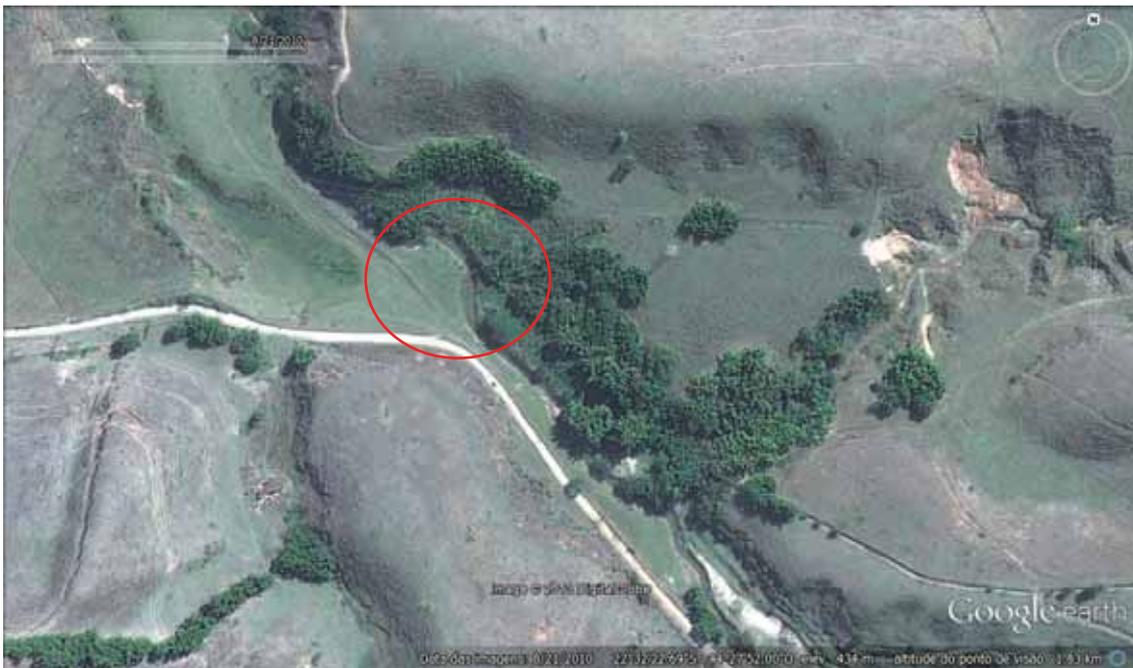
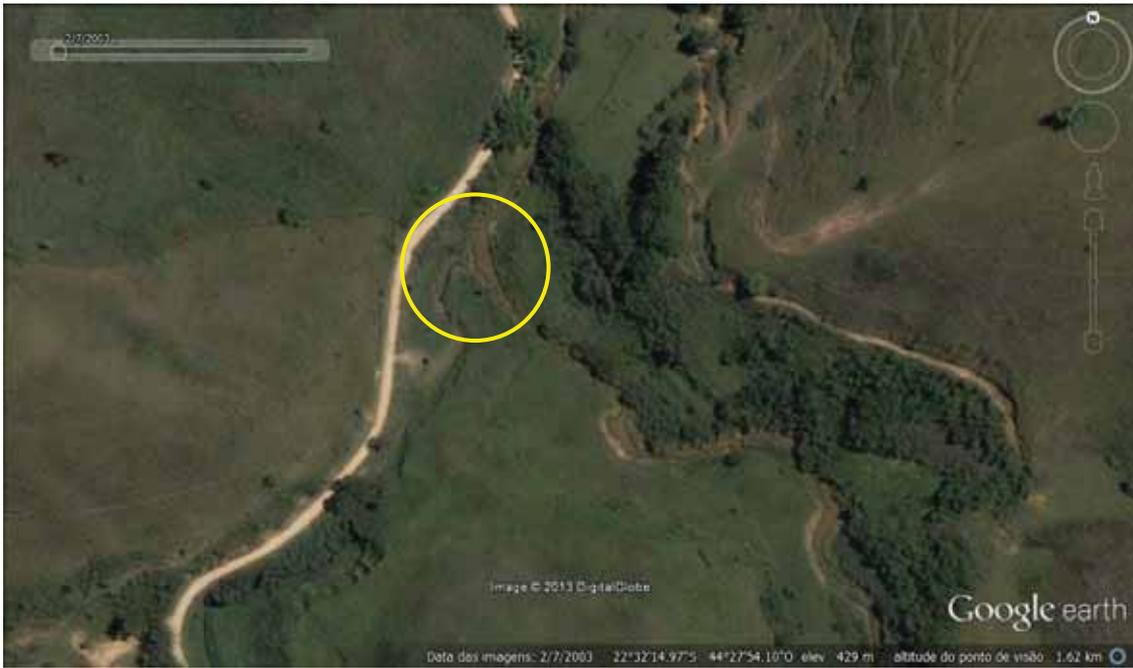
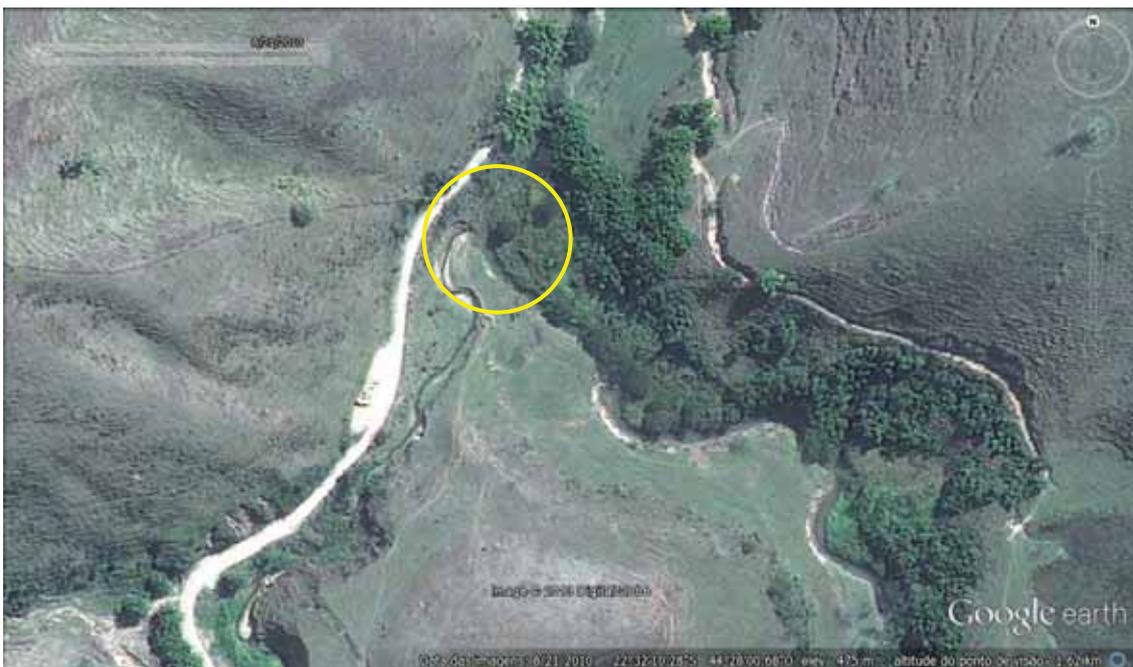
Figura C.95: Imagem de 2010 do trecho 10. Fonte: Google Earth.

A partir de visitas de campo e da análise de imagens foi possível concluir que o rio Sesmaria está em busca de um novo equilíbrio. Isto se reflete na atual dinâmica do rio. Após o desmatamento houve um aumento significativo no aporte de sedimentos, que acabou por elevar o nível do rio e a formar uma planície de inundação mais alta. Como pode-se observar na Figura C.102, a planície pós-desmatamento, era mais alta do que a planície ativa. Com a erosão desta planície antiga surgiu a atual planície de inundação. Atualmente, o rio está erodindo a planície ativa, alargando a sua calha, e possivelmente dentro de um certo horizonte de tempo, caso não haja a proteção destas margens, a força do rio pode acabar por erodir toda a planície atual.

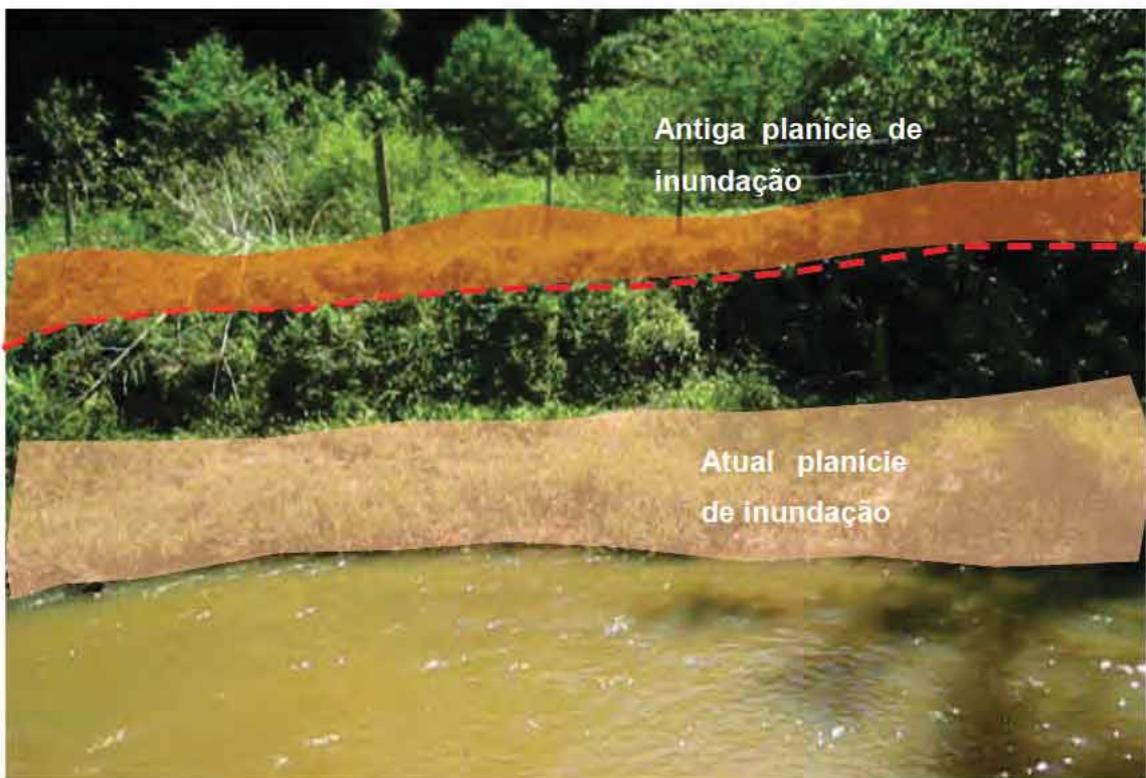
Figura C.102: Fotografia do trecho 10, indicando a planície de inundação ativa, a planície do período anterior ao desmatamento e onde ocorreu erosão.

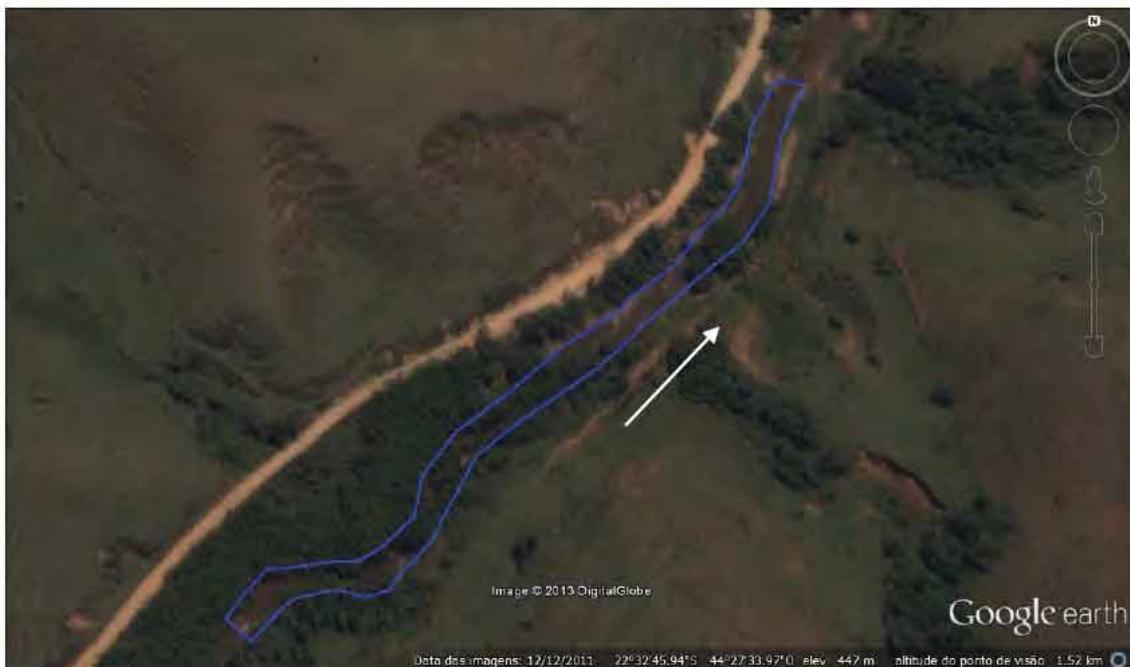
O trecho 11 se caracteriza como um trecho confinado, com maior porcentagem de vegetação marginal, como pode ser visto na Figura C.103. A planície de inundação correspondente a este trecho está apresentada na Figura C.104.

Figura C.103: Imagem mostrando o trecho 11. A seta indica a direção do fluxo. Fonte: Google Earth.

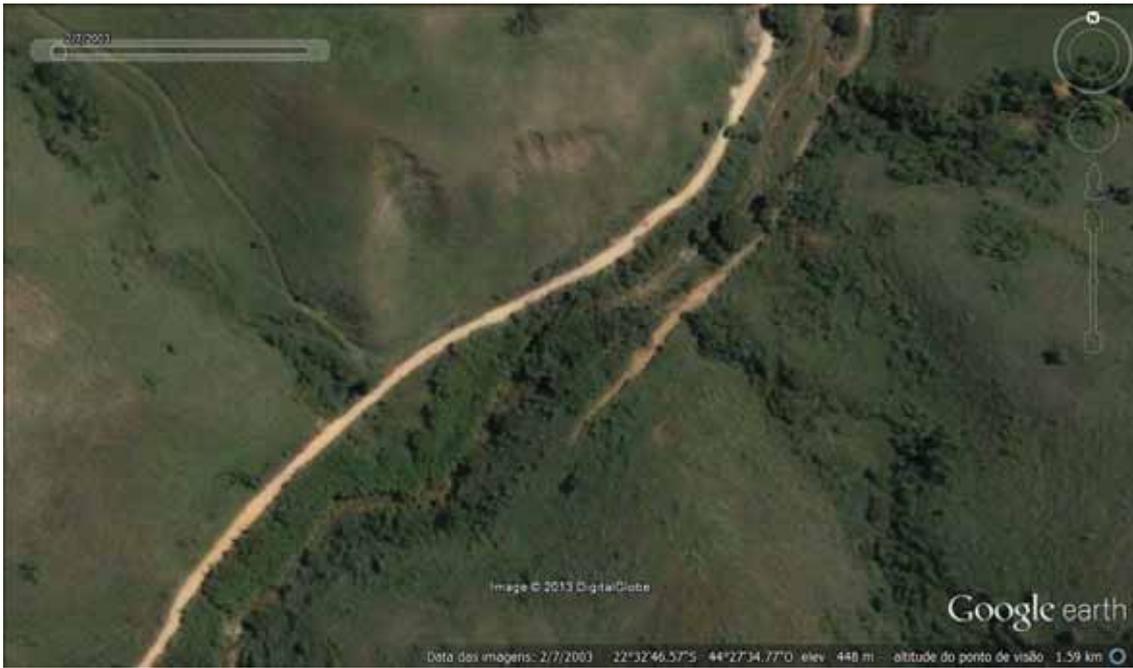
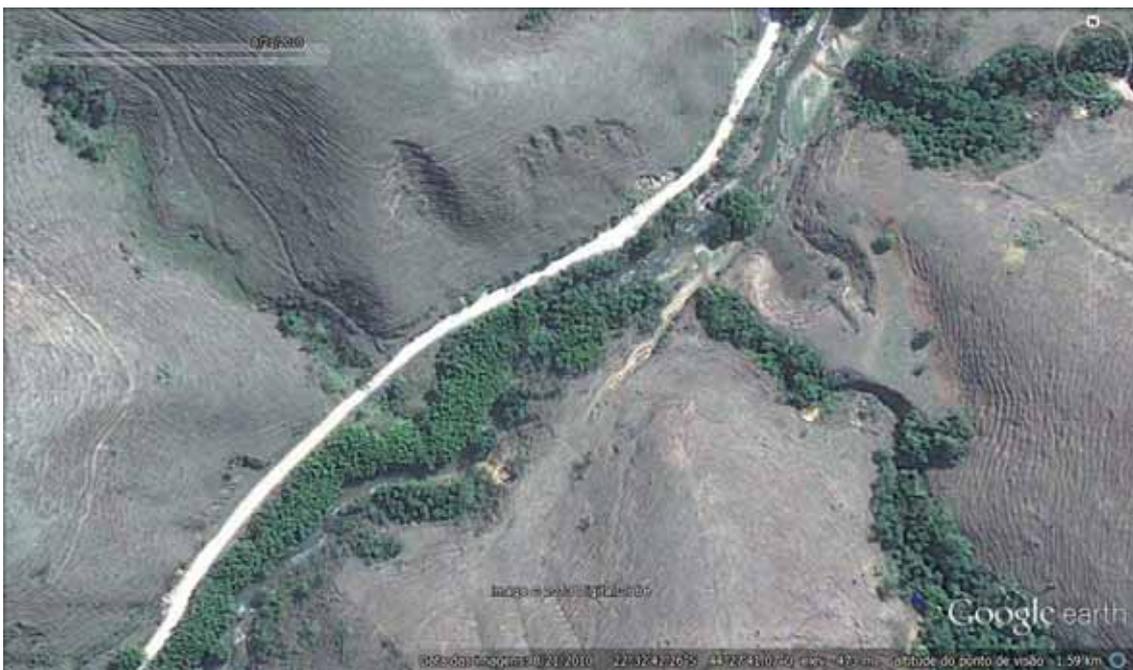
Na Figura C.105 e na Figura C.106, têm-se imagens de 2003 e de 2010 do trecho 11. Comparando as duas imagens, é possível perceber que a de 2010 mostra um alargamento da calha do rio em relação a 2003. Este processo de erosão das margens tem se repetido sistematicamente em todos os trechos.

Figura C.105: Imagem de 2003 do trecho 11. Fonte: Google Earth.

Figura C.106: Imagem de 2010 do trecho 11. Fonte: Google Earth.

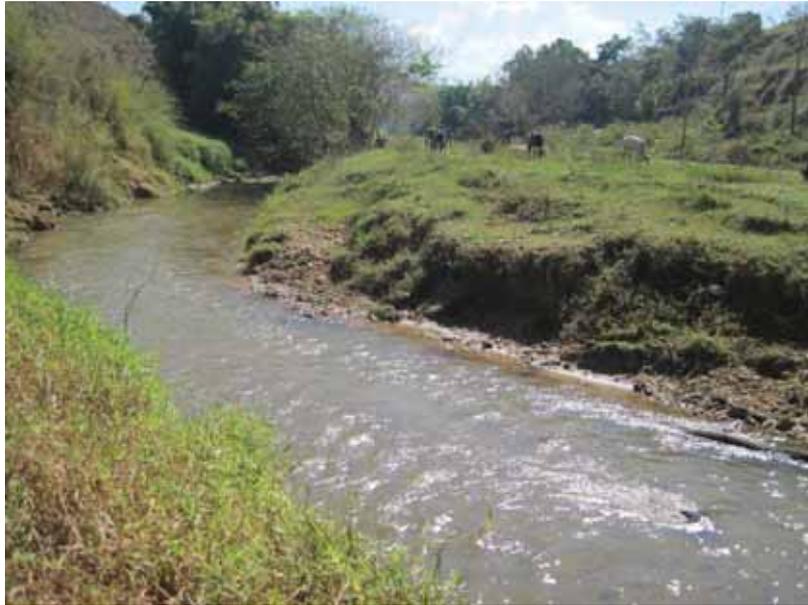
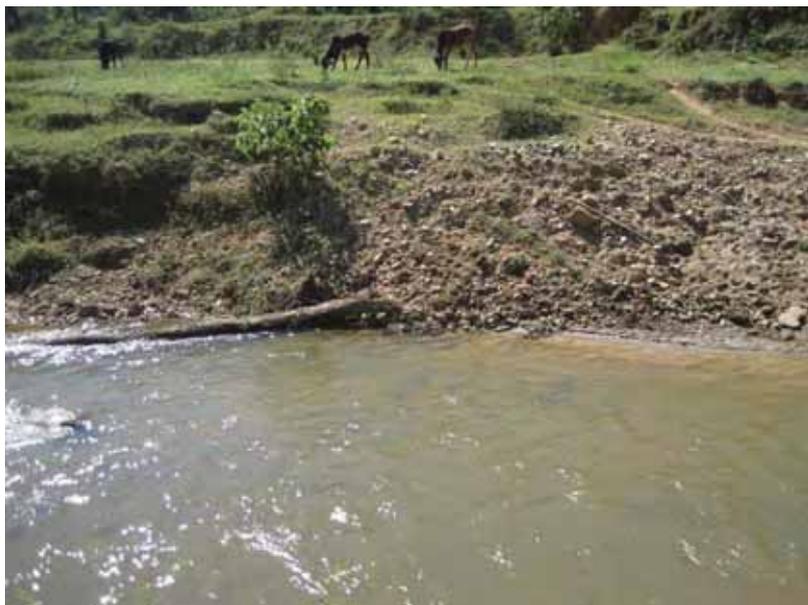
Na Figura C.107 e na Figura C.108, é possível ver sinais de erosão e também a presença de detritos lenhosos neste trecho.

Figura C.107: Fotografia de parte do trecho 11, olhando para jusante.

Figura C.108: Fotografia de um ponto do trecho 11, mostrando erosão da margem e a presença de detritos lenhosos.

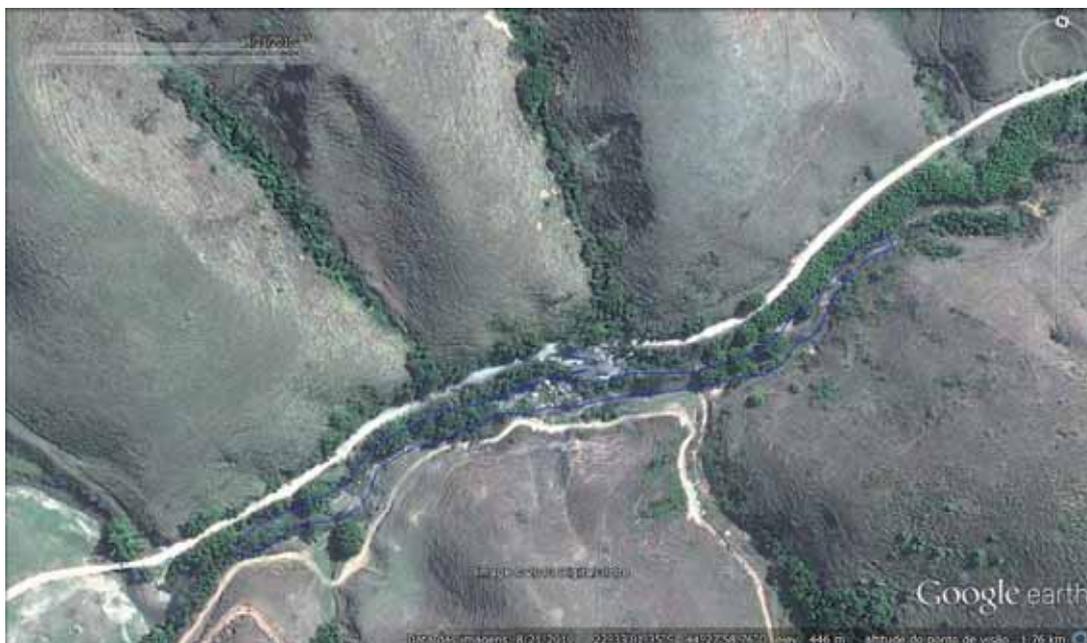
O trecho 12 representa um trecho confinado, conforme se pode observar na Figura C.109, com planície de inundação estreita (Figura C.110) e quase nenhuma vegetação marginal.

Figura C.109: Imagem do trecho 12. Fonte: Google Earth.
