REQUALIFICAÇÃO FLUVIAL COMO INSTRUMENTO DE MINIMIZAÇÃO DO RISCO
DE INUNDAÇÕES NA BACIA DO RIO SESMARIA

Dissertação de Mestrado apresentada
ao Programa de Pós-graduação em
Engenharia Civil, COPPE, da
Universidade Federal do Rio de Janeiro,
como parte dos requisitos necessários à
obtenção do título de Mestre em
Engenharia Civil.

Rio de Janeiro
Agosto de 2013

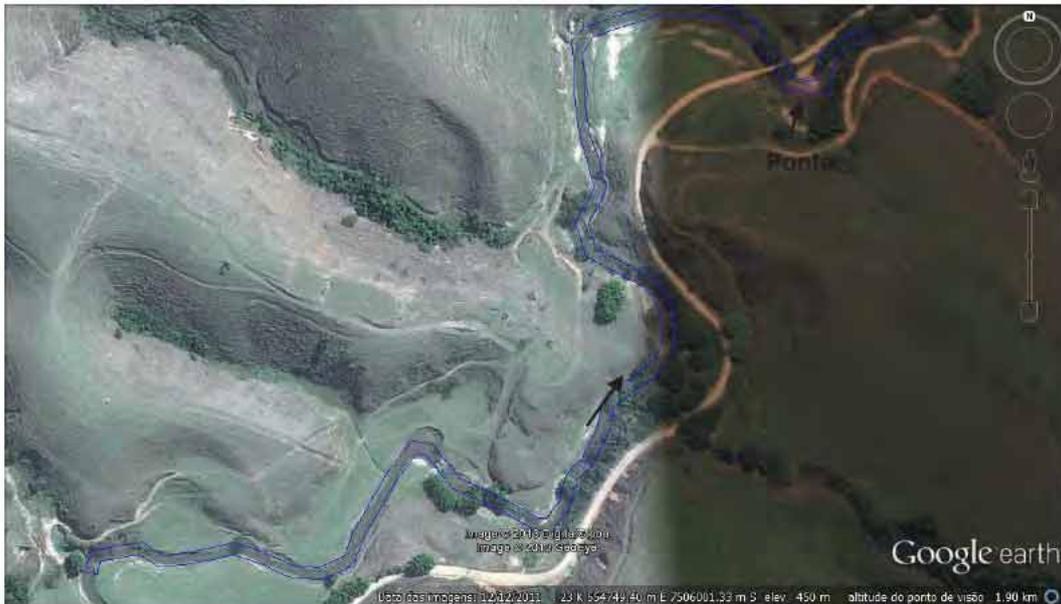
O trecho 13, apresentado na Figura C.113, possui pouca vegetação marginal e sua planície de inundação sinuosa é apresentada na Figura C.114. Como ponto de controle há uma pequena ponte, mais a jusante, já quase no limite com o trecho 12 (Figura C.113).

Figura C.113: Imagem mostrando o trecho 13. A seta indica a direção do fluxo. Fonte: Google Earth.

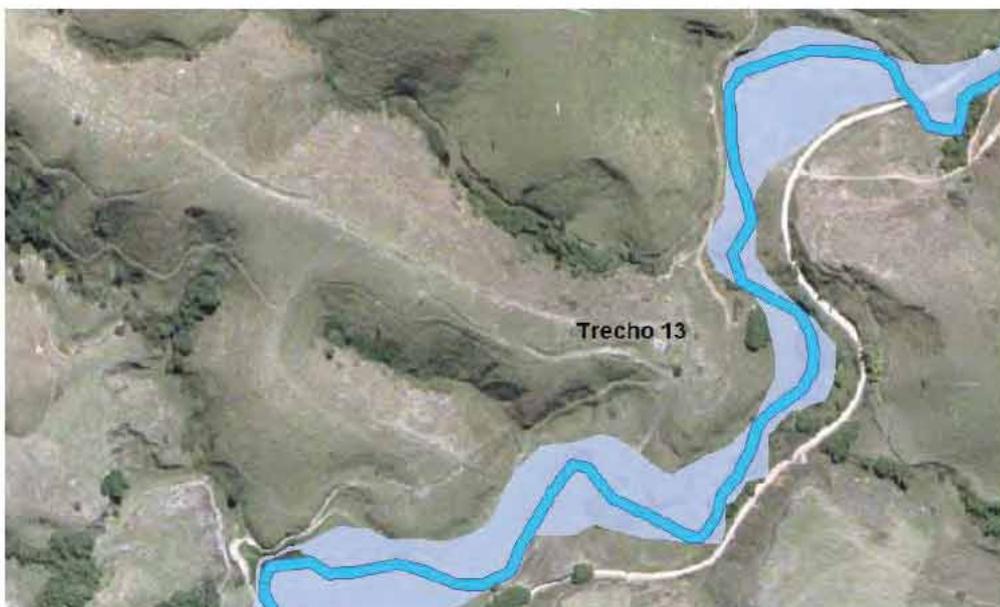
Figura C.114: Planície de inundação do trecho 13.

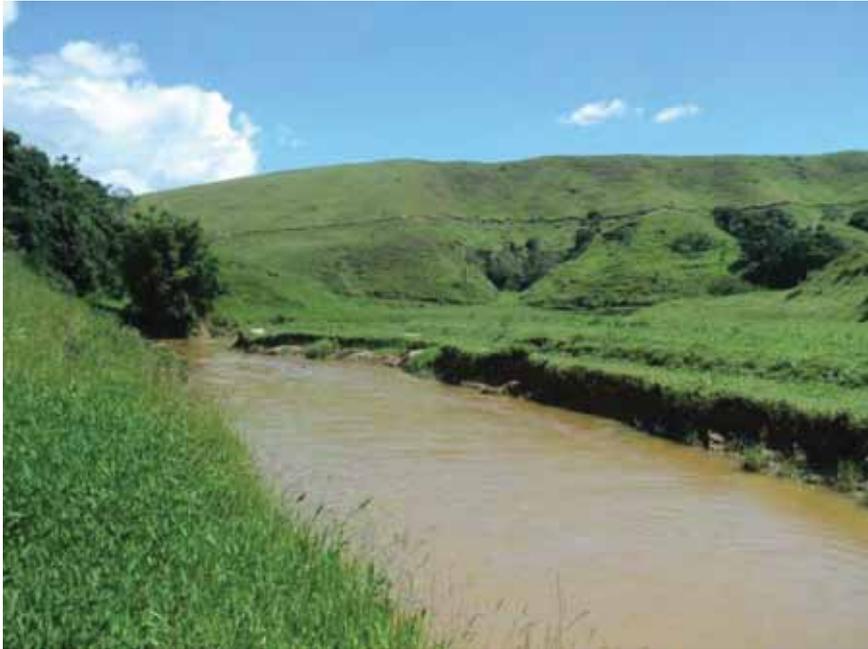
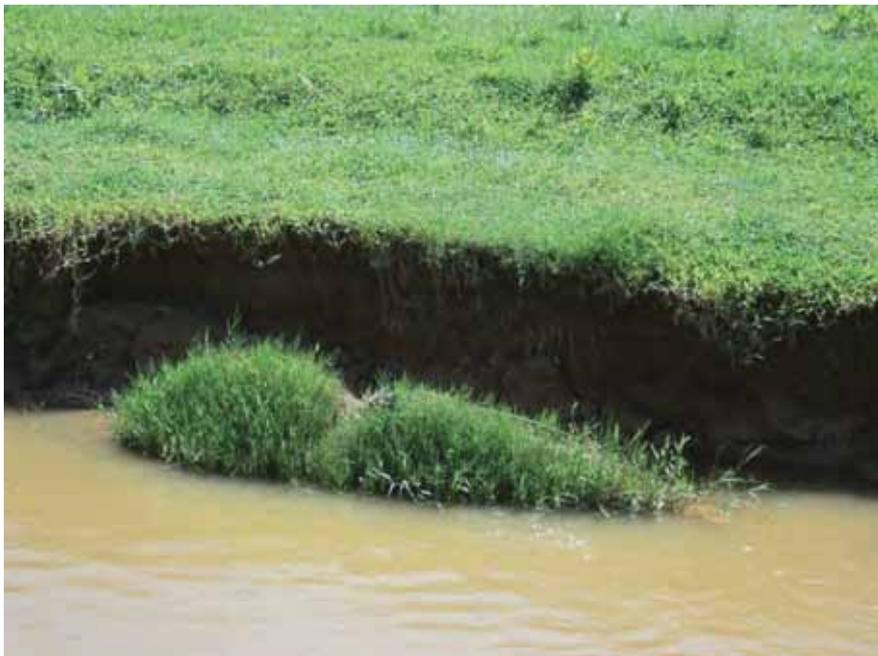
A Figura C.121 e a Figura C.122 apresentam sinais de que o rio está erodindo sobre os pacotes sedimentares, que é a provável causa do alargamento da calha fluvial. A força hidráulica atuou na base, retirando o material de sustentação e isso ocasionou a erosão por solapamento. Na Figura C.122, uma parte da margem que solapou se encontra vegetada com gramínea. Esse tipo de vegetação cresce em locais inundáveis no período da seca, e não indica estabilidade.

Figura C.121: Vista de montante de um ponto do trecho 13.

Figura C.122: Foto que mostra que o rio está incidindo sobre o pacote sedimentar e, por meio da erosão das margens, alargando sua calha.

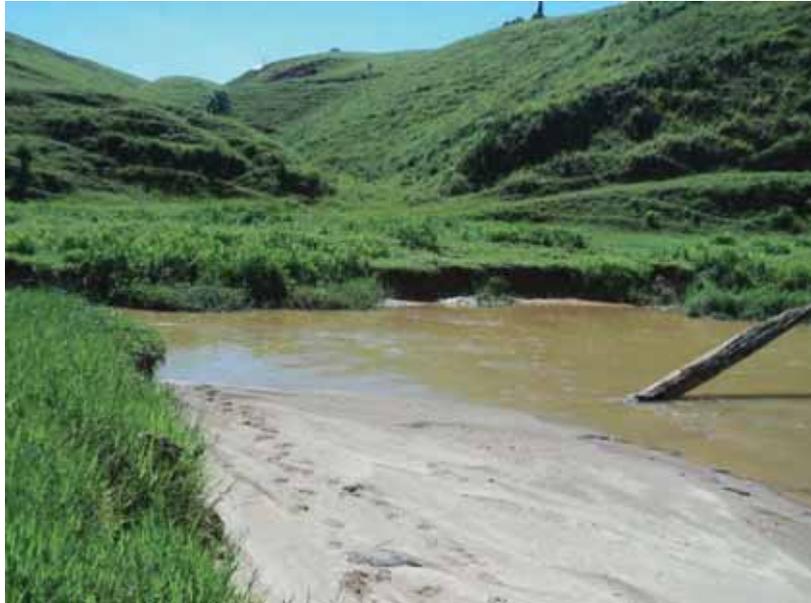
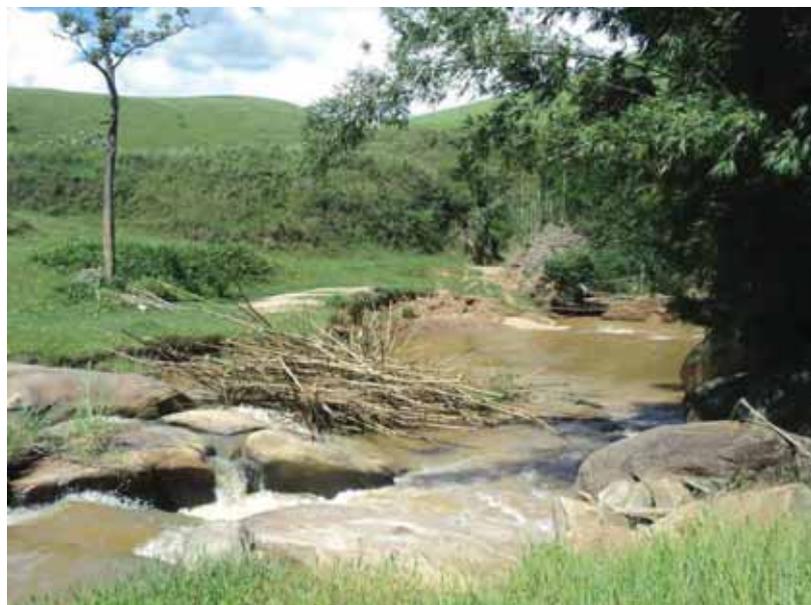
Na Figura C.123, pode-se observar a deposição de sedimento arenoso na margem interna e a presença de detrito lenhoso, também ilustrados na Figura C.124. Estes detritos provavelmente foram carregados pela cheia que ocorreu um pouco antes desta visita de campo, em 2010.

Figura C.123: Foto do trecho 13 que mostra a deposição de sedimentos na margem interna e também a presença de detritos lenhosos.

Figura C.124: Foto do trecho 13 mostrando a presença de detritos lenhosos.

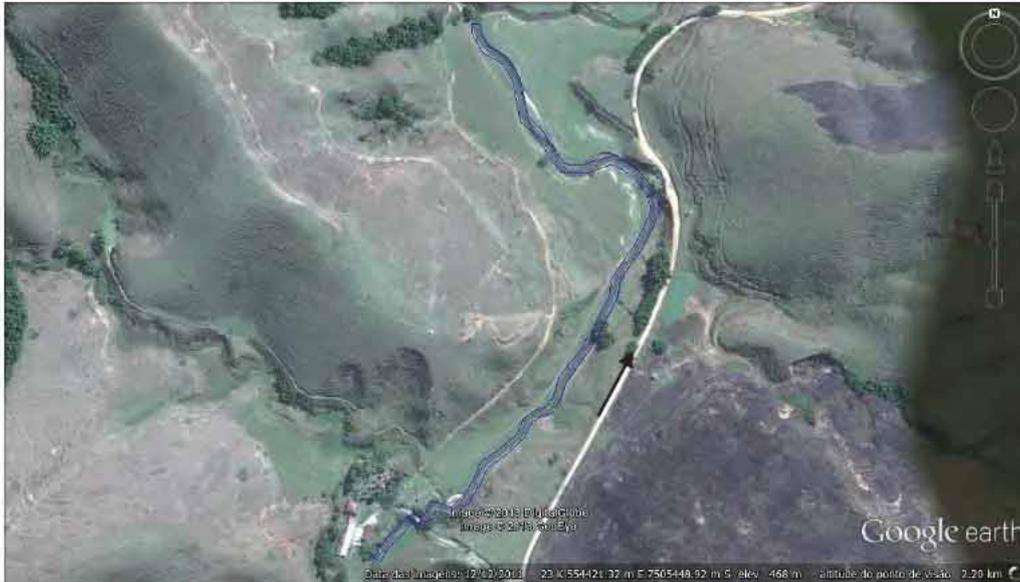
Este trecho é um trecho de baixa sinuosidade e planície descontínua. Possui quase total ausência de vegetação marginal (Figura C.125). A planície de inundação deste trecho está apresentada na Figura C.126.

Figura C.125: Imagem mostrando o trecho 14. A seta indica a direção do fluxo. Fonte: Google Earth.

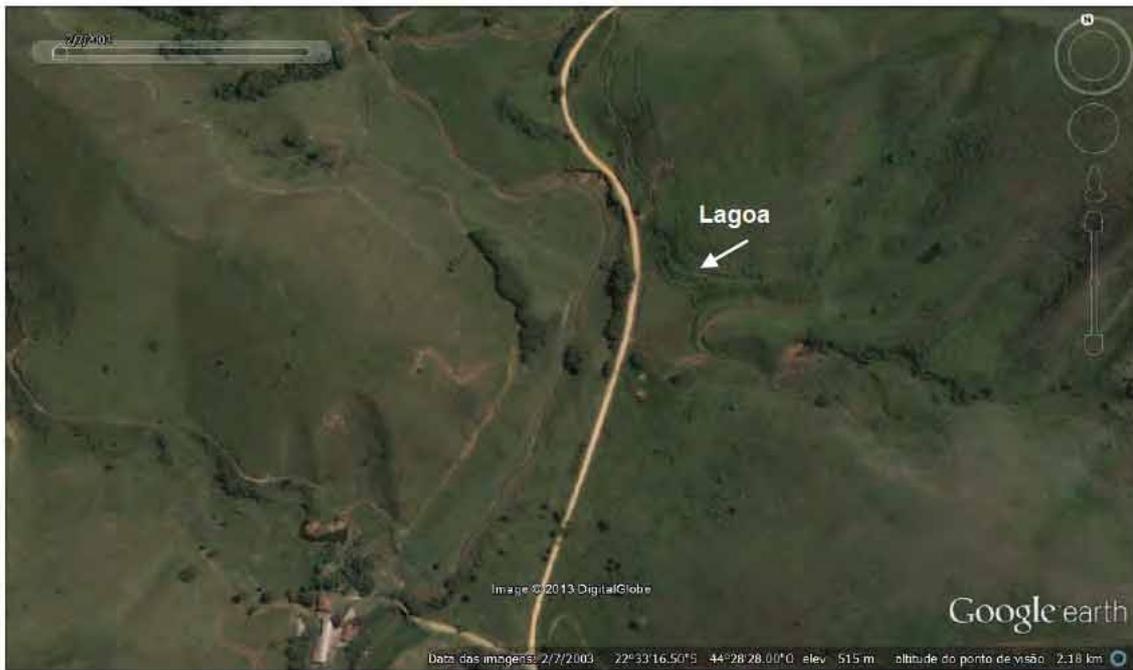
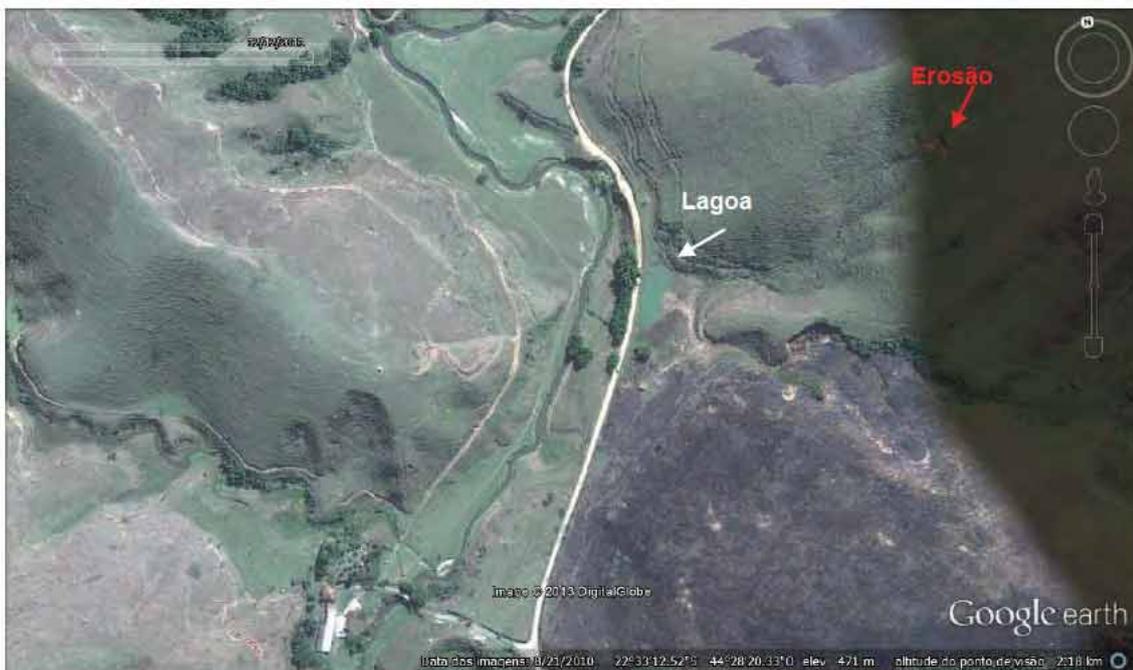
Observações feitas a partir de imagens de satélite dos anos de 2003 e 2010 mostraram um leve alargamento da calha do rio, em quase todo o curso do rio neste trecho. A mudança mais significativa foi a deposição de sedimentos da bacia na lagoa, indicada na Figura C.127, e na Figura C.128, e o aparecimento de erosão na encosta. Este ponto de erosão e a sedimentação desta lagoa podem ser vistos na Figura C.129.

Figura C.127: Imagem de 2003, indicando uma lagoa natural. Fonte: Google Earth.

Figura C.128: Imagem de 2010, indicando uma lagoa natural e erosão na encosta. Fonte: Google Earth.

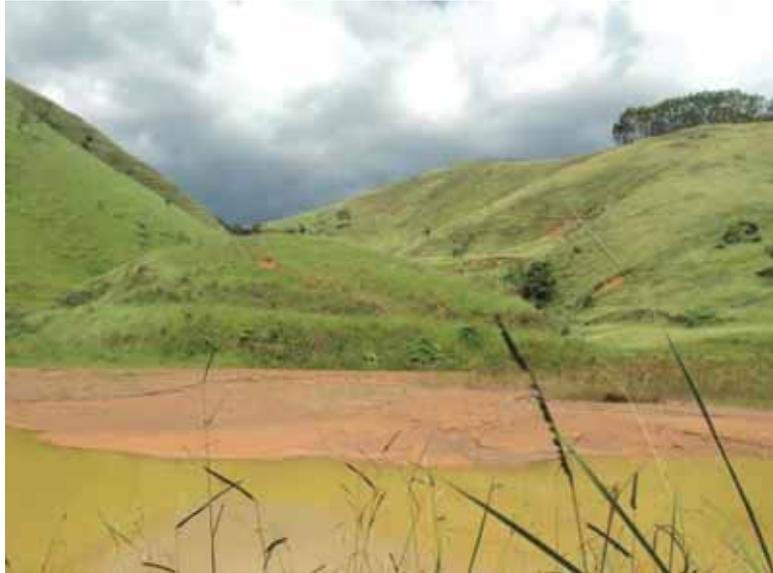
Figura C.129: Lagoa sedimentada e pontos de erosão nas encostas.

Em visitas de campo foi possível observar que, neste trecho, há vários pontos de erosão nas encostas, conforme apresentado na Figura C.129, e erosão na margem direita do rio (Figura C.130). Esta erosão provocou problemas na estrada e foi preciso reforçar a estrutura da mesma com o uso de concreto (Figura C.131).

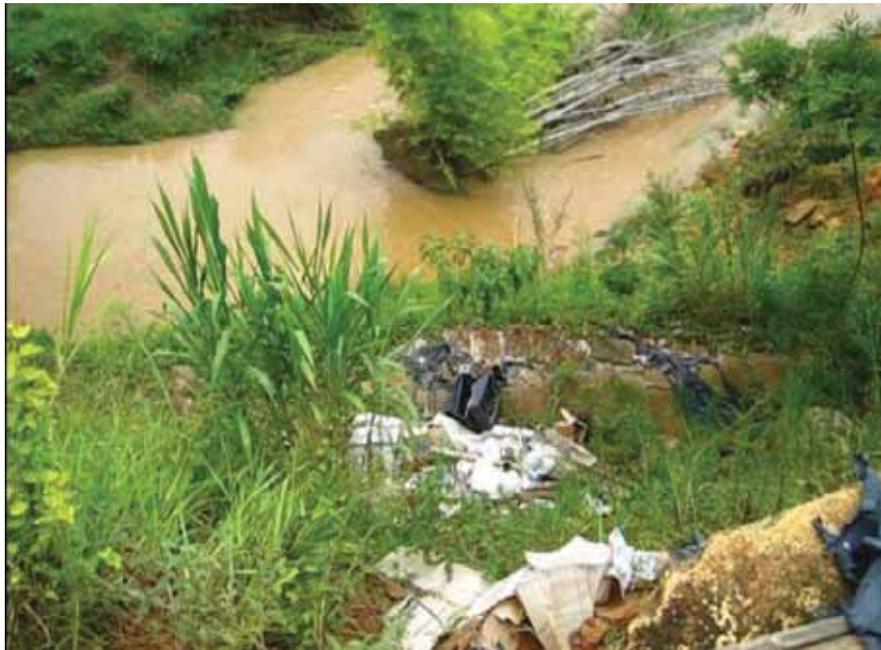
Figura C.130: Foto mostrando o lixo, inclusive uma Televisão.

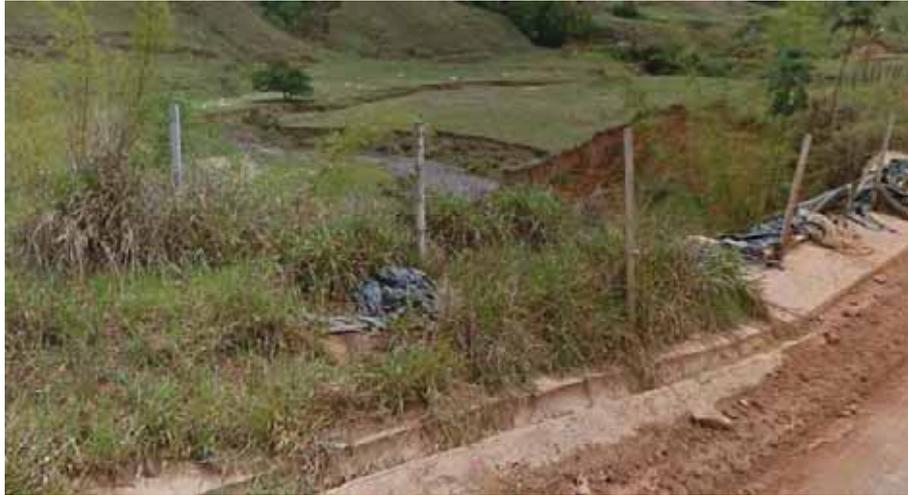
Figura C.131: Desbarrancamento de parte da estrada causada pela erosão.

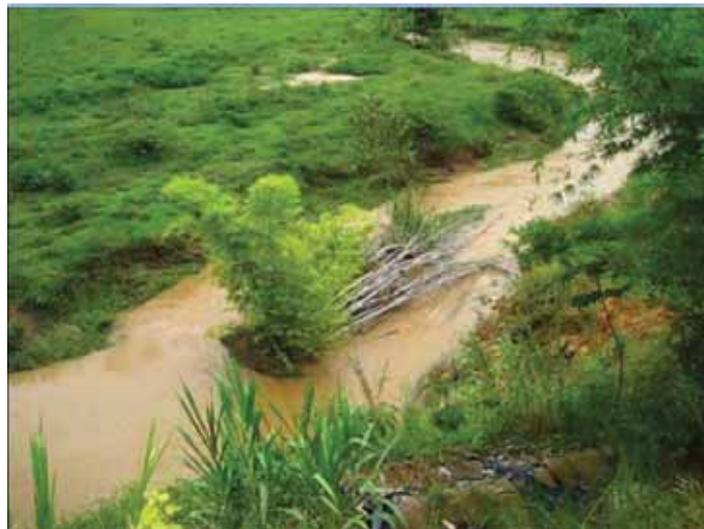
Foi possível observar também a presença de uma ilha de ponta e de detritos lenhosos que foram acumulados nela. Esta ilha se apresenta estável, o que pode ser constatado pela presença de vegetação arbustiva (Figura C.132).

Figura C.132: Ilha presente no trecho 14.

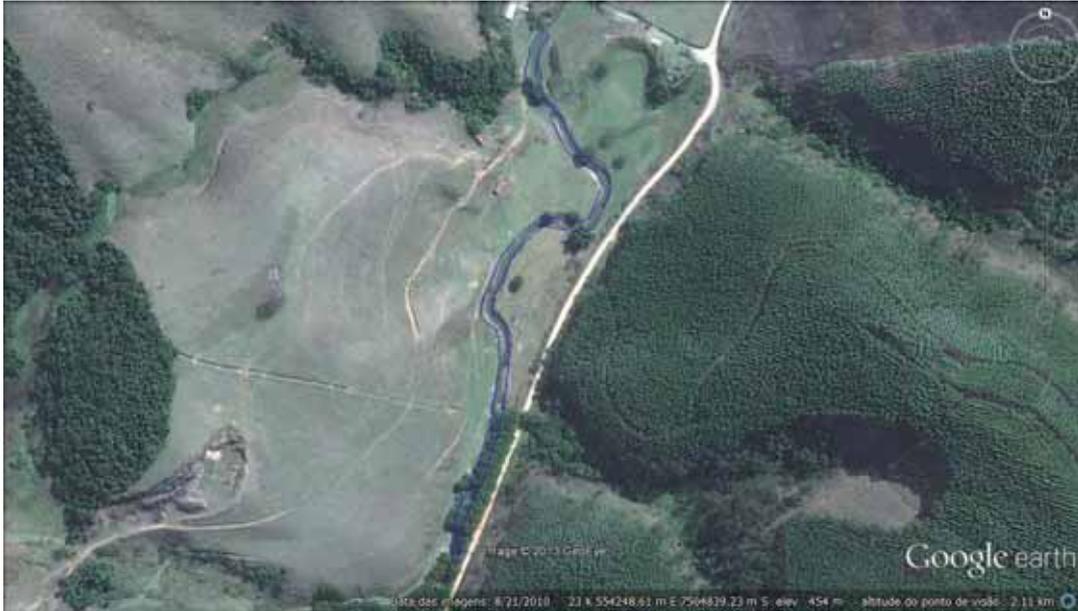
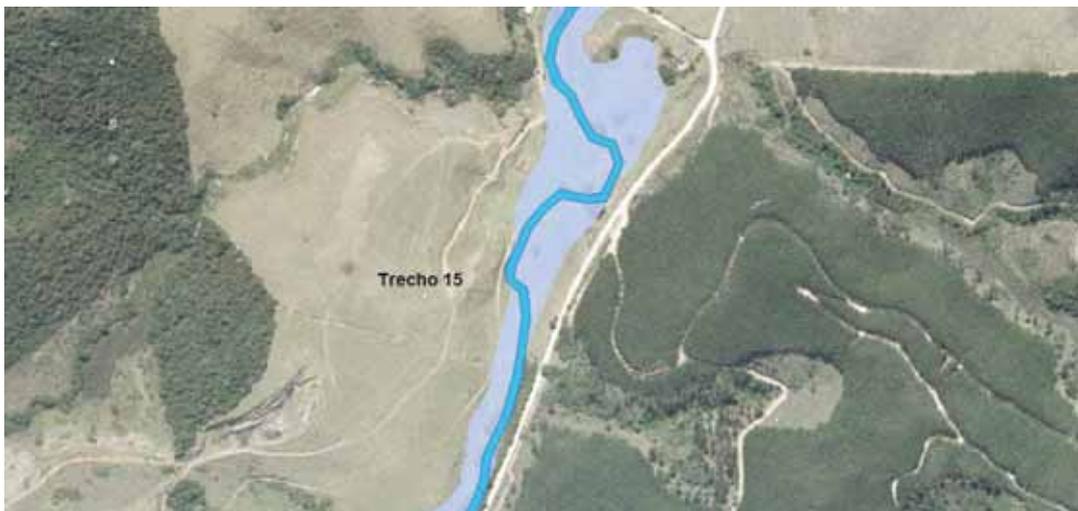
Este trecho possui pouca vegetação marginal e localiza-se próximo a uma fazenda de cultivo de eucalipto, como pode ser observado na Figura C.133. Na Figura C.134 observa-se a planície de inundação descontínua deste trecho

Figura C.133: Imagem do trecho 15. Fonte: Google Earth.

Figura C.134: Imagem mostrando o trecho 15 e sua planície de inundação.

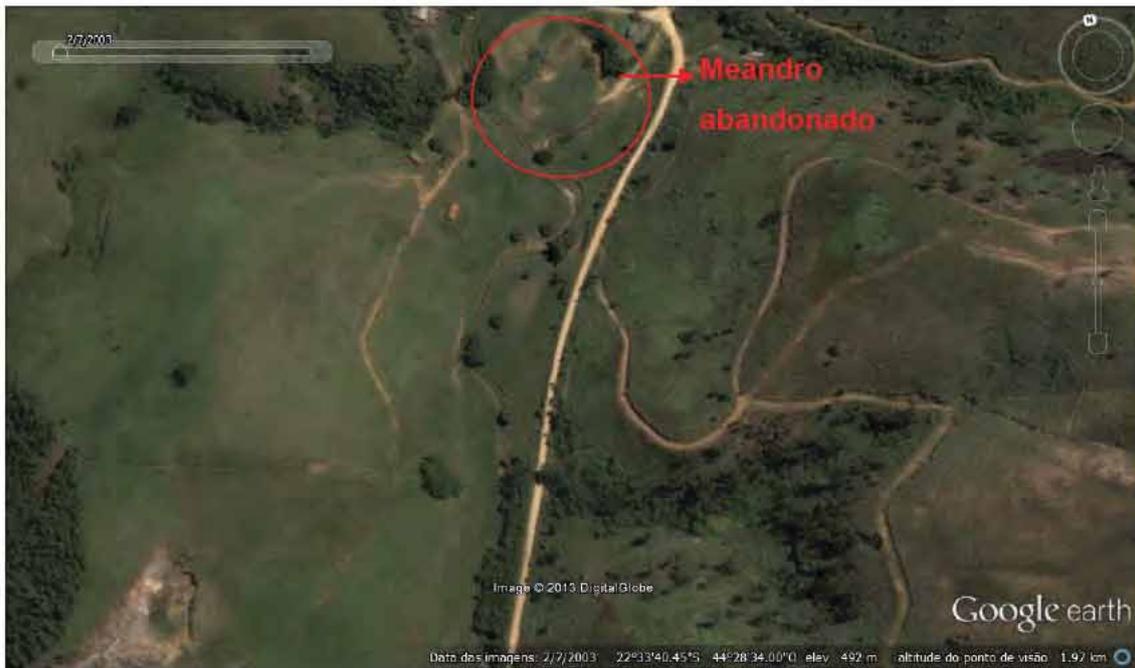
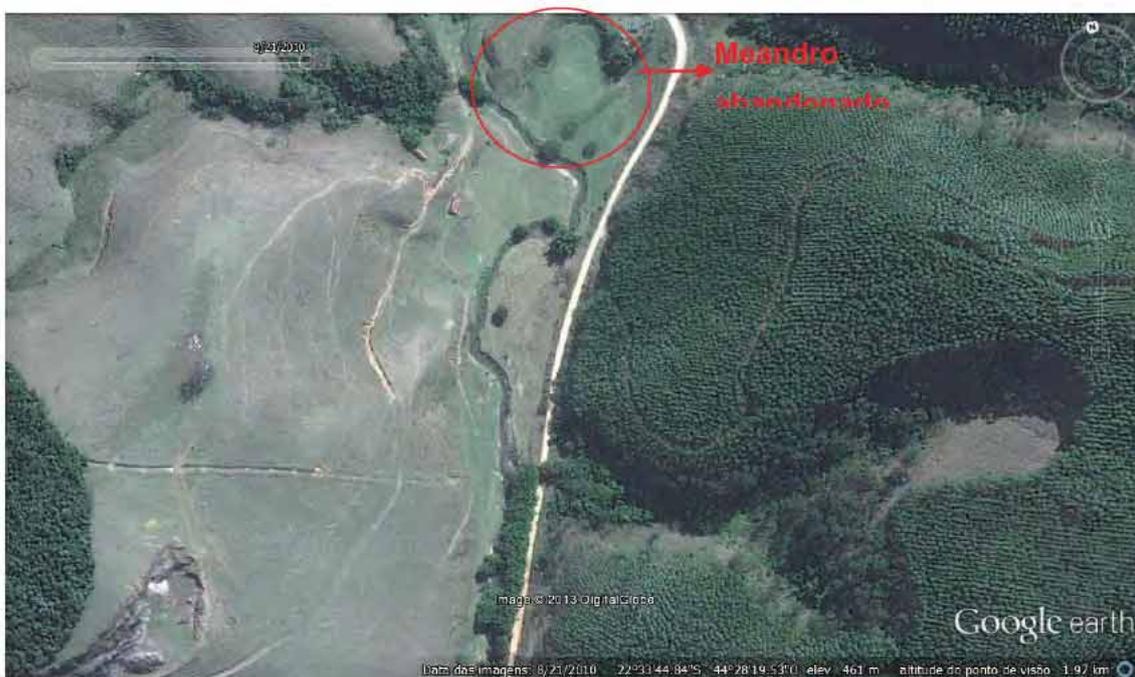
Observando as imagens de 2003 e de 2010 nota-se o alargamento da calha do rio em alguns pontos, como pode ser visto na Figura C.135 e na Figura C.136. É possível observar, nestas imagens, que o rio possuía um meandro que foi abandonado,

indicando que houve processos de deposição (margem interna) e erosão (margem externa). Os meandros, devido a estes processos, tendem a acentuar sua sinuosidade, chegando a cortar seu caminho em direção aos meandros vizinhos. Considerando que a escala espaço-temporal é pequena (7 anos), o acúmulo de sedimentos nos meandros passa a ser significativa, visto que, a morfologia está mudando em curto espaço de tempo. A presença de sedimentos de fundo em maior quantidade tende a acentuar também a declividade, além da largura. Neste caso, o corte do meandro também resultou em incremento de declividade.

Figura C.135: Imagem de 2003 do trecho 15 e a indicação de um meandro que foi cortado. Fonte: Google Earth.

Figura C.136: Imagem de 2010 do trecho 15 e a indicação de um meandro que foi cortado. Fonte: Google Earth.

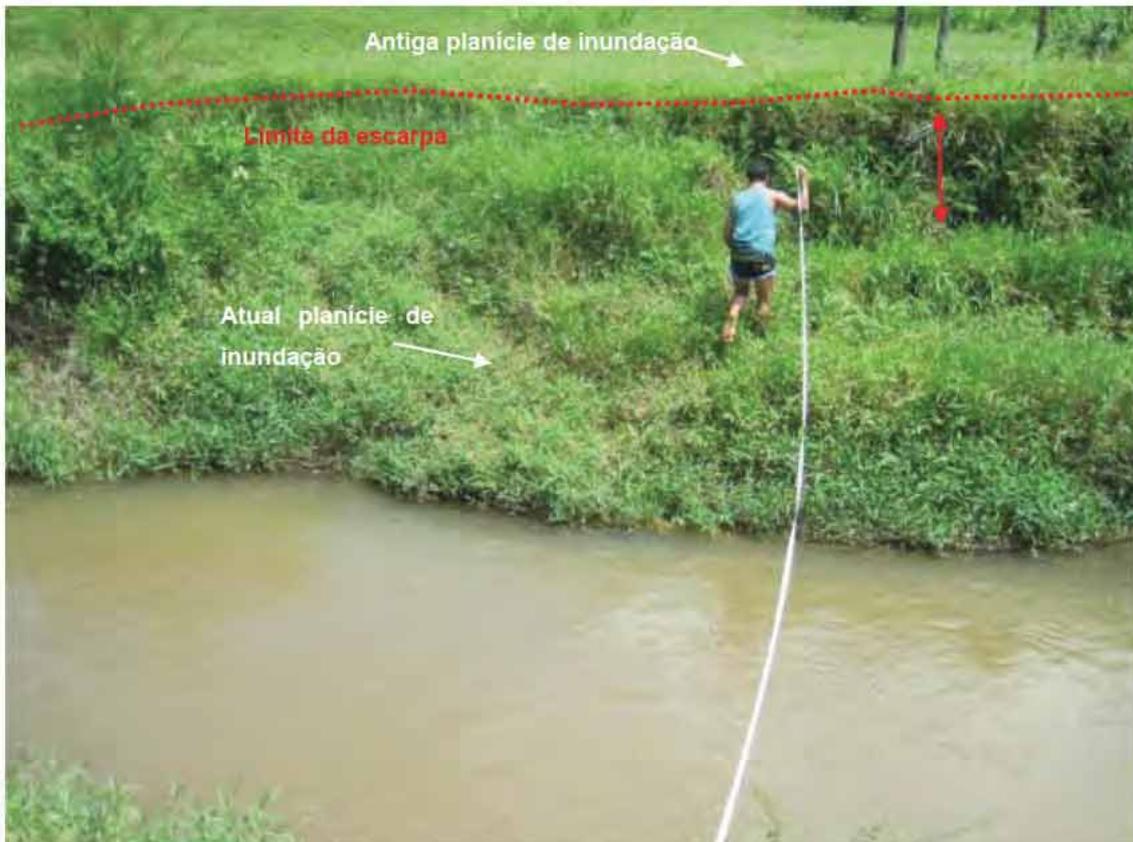
Figura C.137: Foto do trecho 15, mostrando as planícies atual e anterior e a escarpa de erosão.

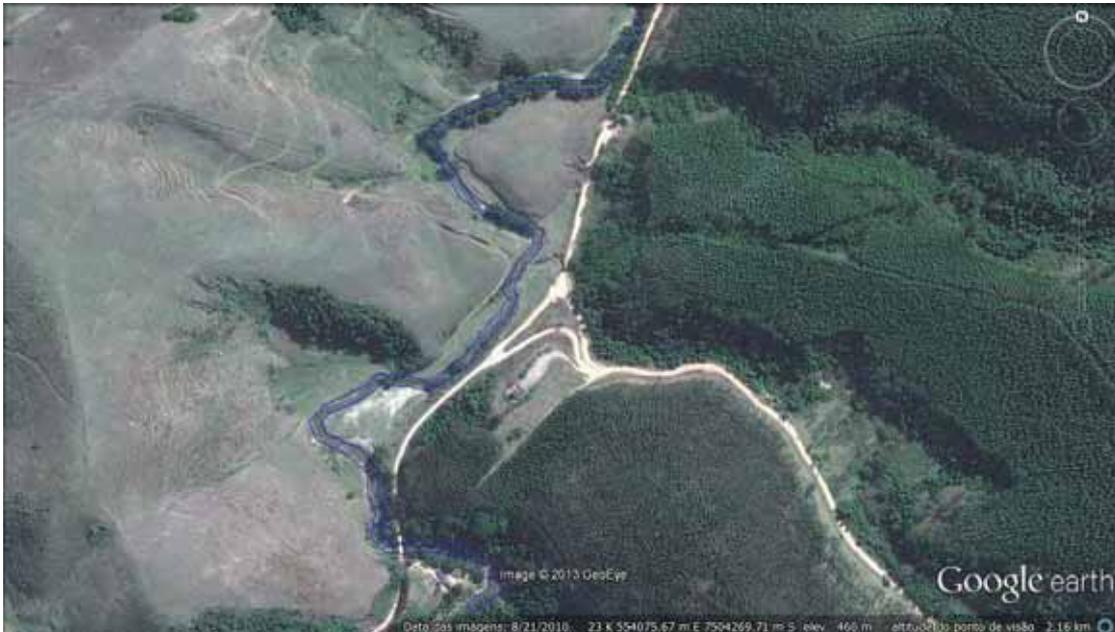
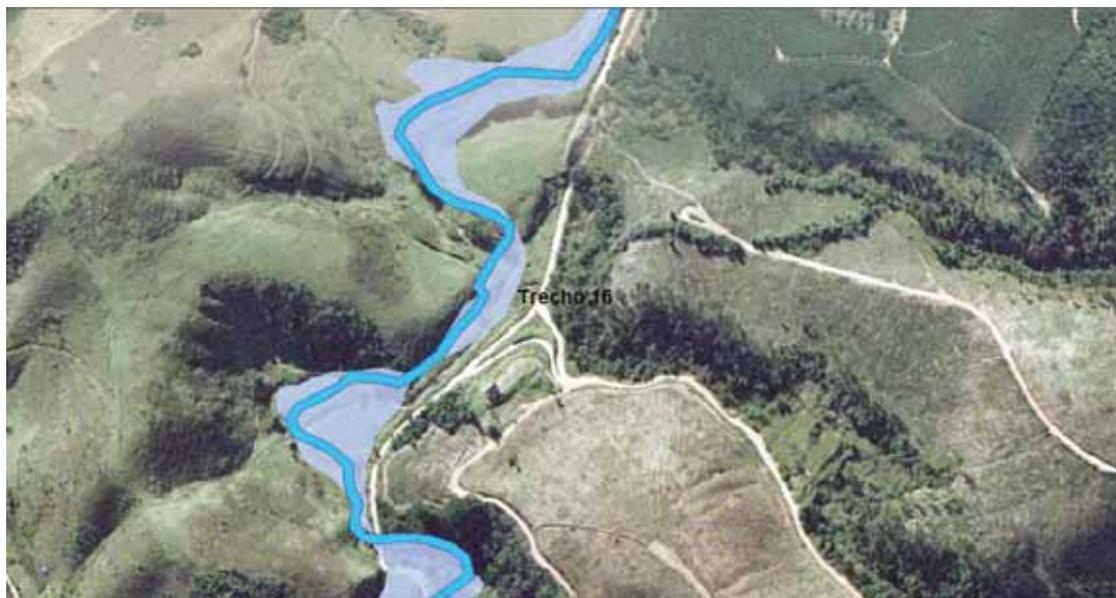
O trecho 16 (Figura C.138) é um trecho confinado com bolsões de várzeas ocasionais, como pode ser visto na Figura C.139. Possui pouca vegetação marginal.

Figura C.138: Imagem do trecho 16. Fonte: Google Earth.

Figura C.139: Imagem mostrando o trecho 16 e sua Planície de inundação.

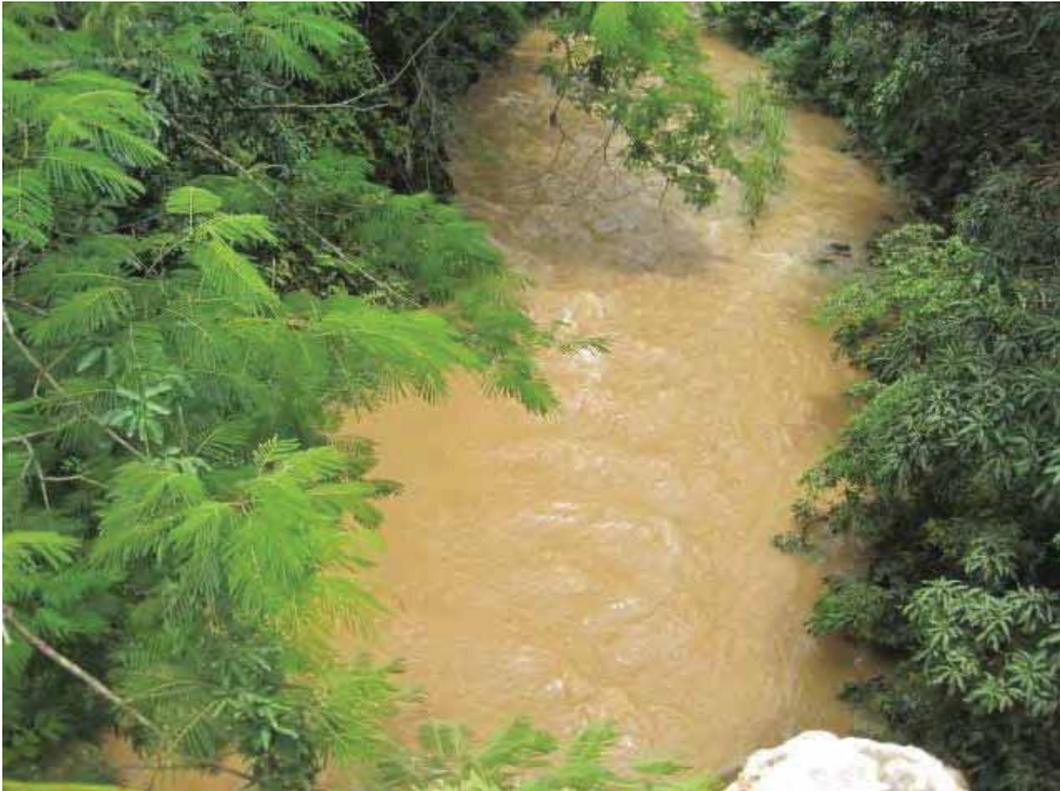
Como ponto de controle artificial, há uma ponte bem próxima ao limite deste trecho com o trecho 17 e a estrada, que, em alguns pontos, passa bem próxima ao rio. A Figura C.140 mostra uma foto tirada da ponte, olhando para montante. É possível ver que é um trecho encaixado e com alguma vegetação marginal.

Figura C.140: Foto tirada da ponte do trecho 16, olhando para montante.

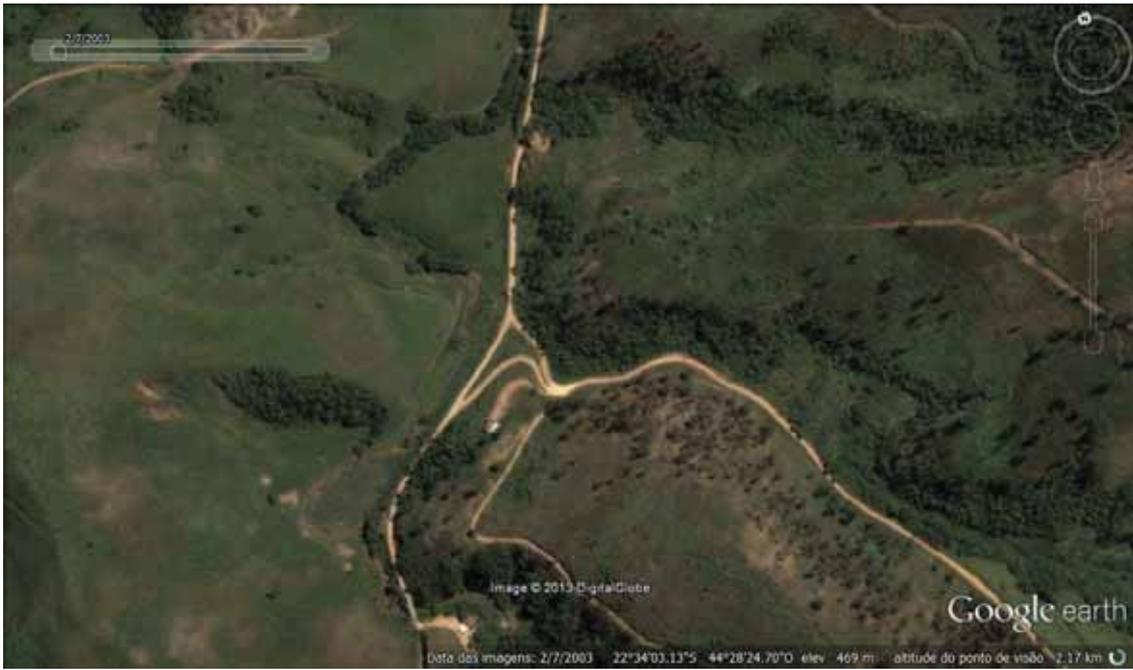
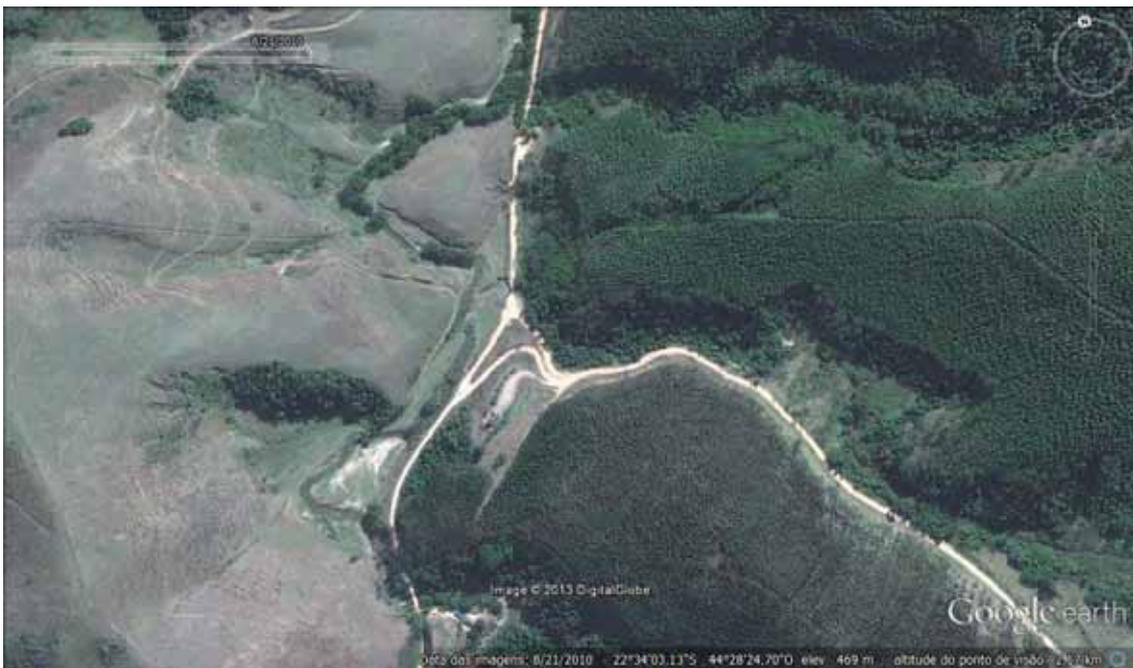
A mudança recente, observada ao comparar imagens de 2003 e de 2010 (Figura C.141 e Figura C.142) do aplicativo Google Earth, foi o alargamento da calha do rio, observado também nos demais trechos.

Figura C.141: Imagem do trecho 16 de 2003. Fonte: Google Earth.

Figura C.142: Imagem do trecho 16 de 2010. Fonte: Google Earth.

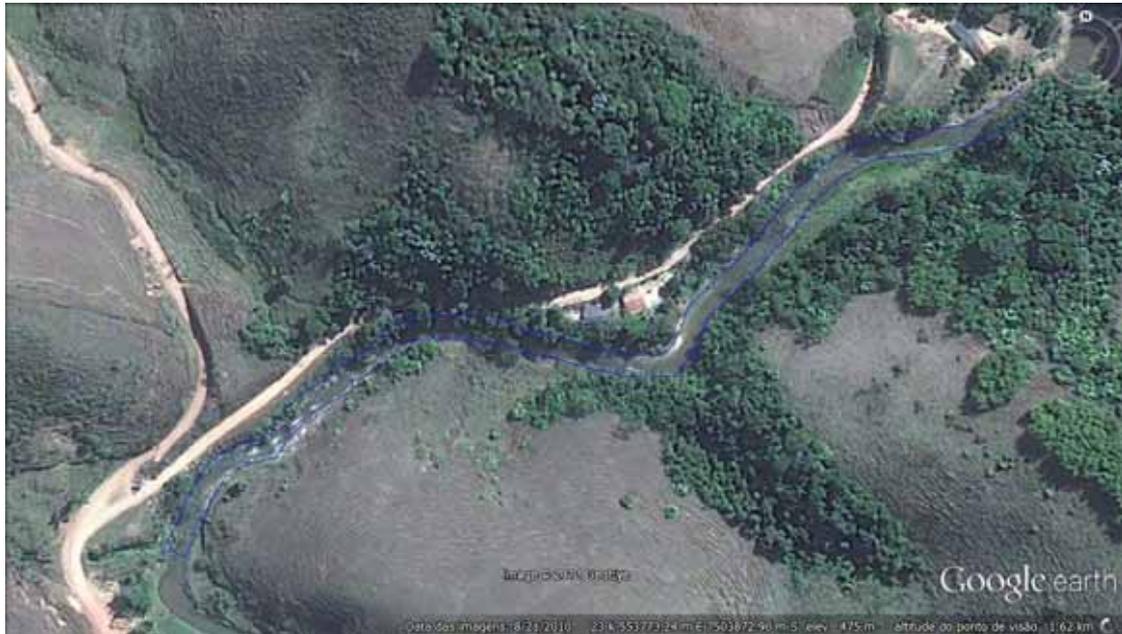
O trecho 17 configura um trecho confinado, com vegetação marginal com resquícios de vegetação nativa (Figura C.143) e pouca ocupação. Devido à maior declividade (0.00812 m/m), a água corre com maior velocidade, o que configura um trecho de transferência de sedimentos.

Figura C.143: IMAGEM MOSTRANDO O TRECHO 17. FONTE: GOOGLE EARTH.

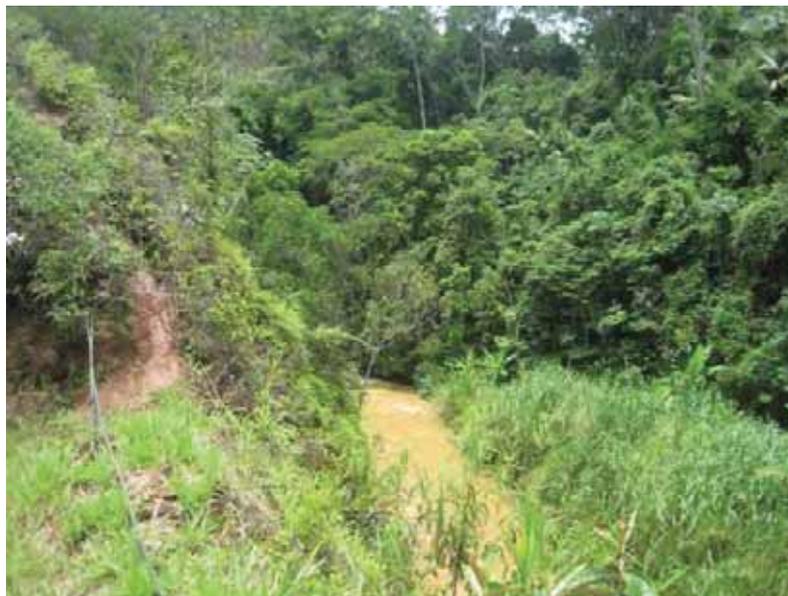
Na Figura C.144 é possível notar a presença de vegetação nativa neste trecho.

Figura C.144: Foto do trecho 17, mostrando a vegetação marginal, e resquício de mata nativa.

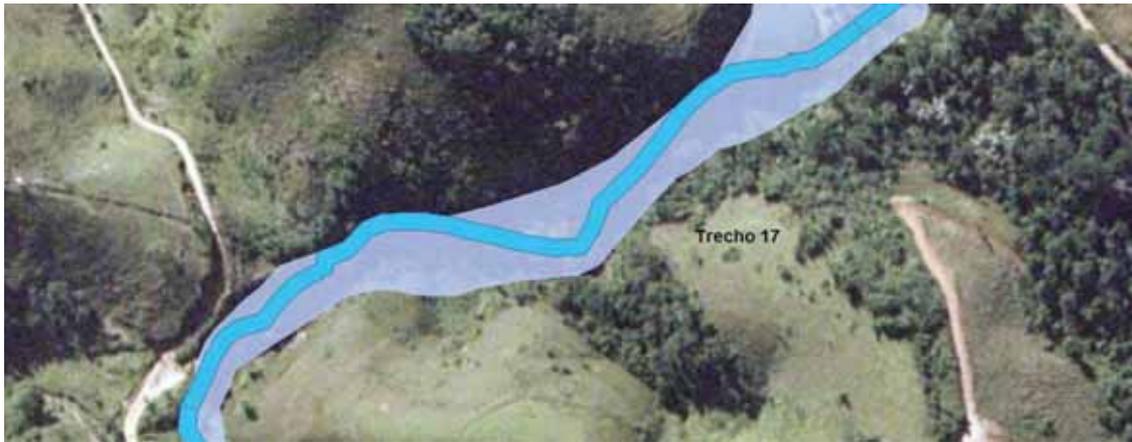
A planície de inundação ativa do trecho está apresentada na Figura C.145.

Figura C.145: Planície de inundação do trecho 17.

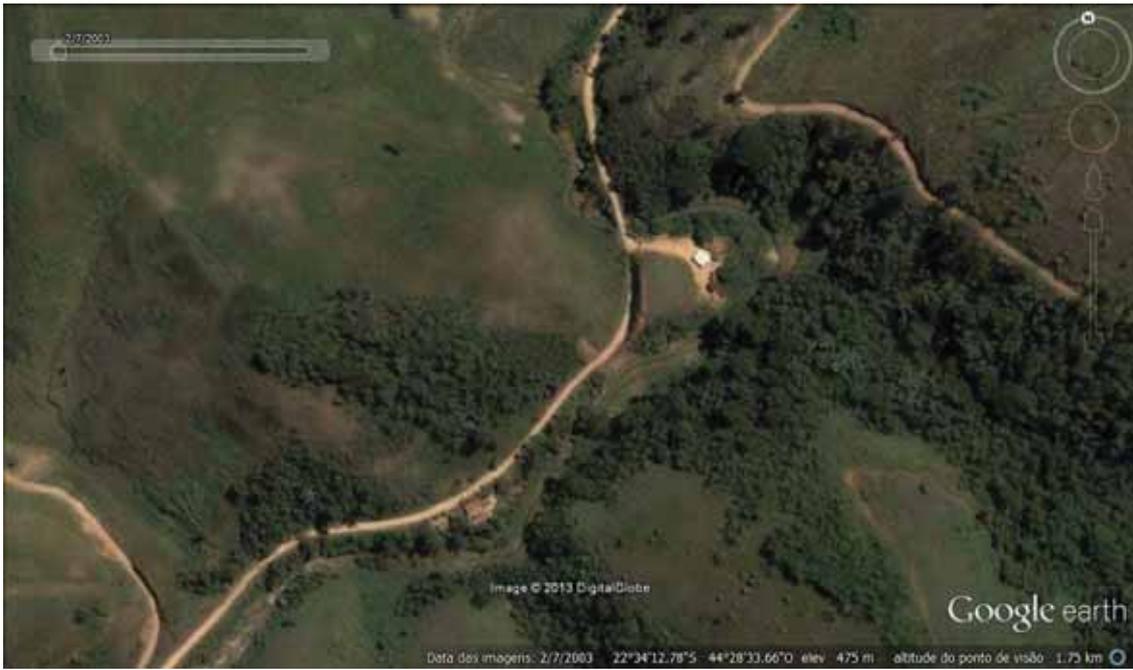
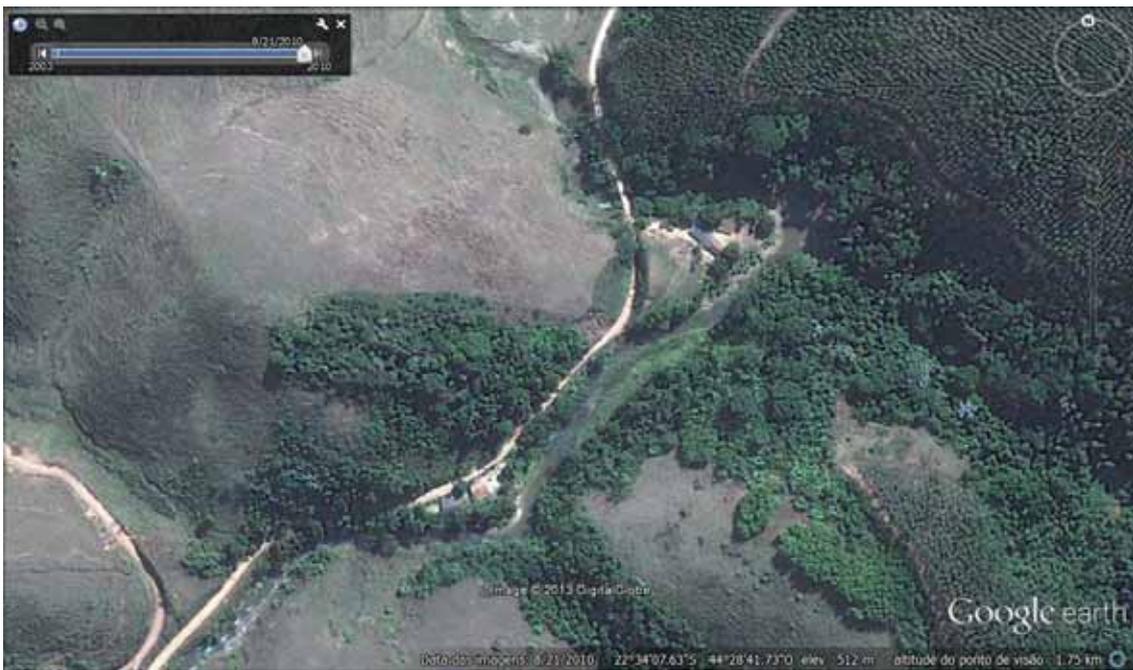
Observando comparativamente, imagens dos anos de 2003 e de 2010, foi possível verificar que houve um alargamento da calha do rio, assim como nos demais trechos (Figura C.146 e Figura C.147). Isto ocorreu, provavelmente, devido ao incremento na vazão após o desmatamento e ao maior aporte de sedimentos.

Figura C.146: Imagem de 2003 do trecho 17. Fonte: Google Earth.

Figura C.147: Imagem de 2003 do trecho 17. Fonte: Google Earth.

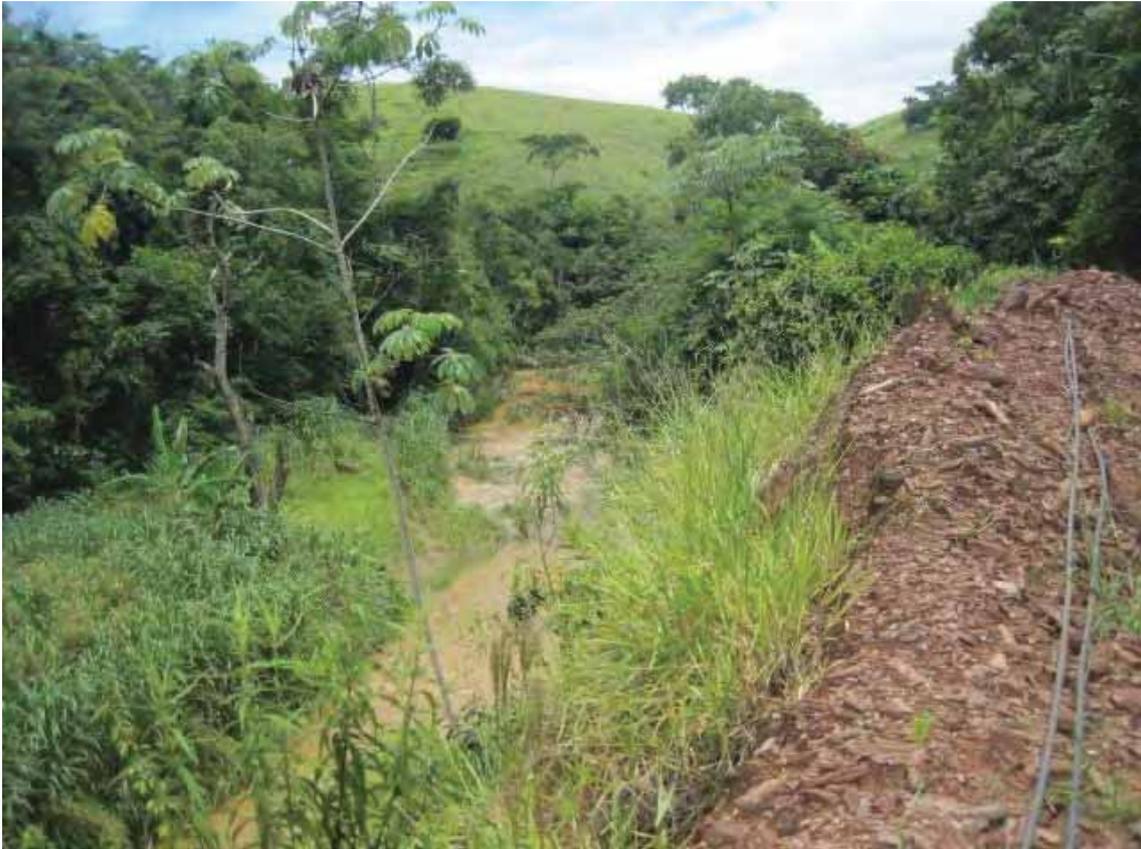
Figura C.148: Foto do trecho 17 mostrando a erosão causada pelo corte na estrada. Vista do rio olhando para montante.

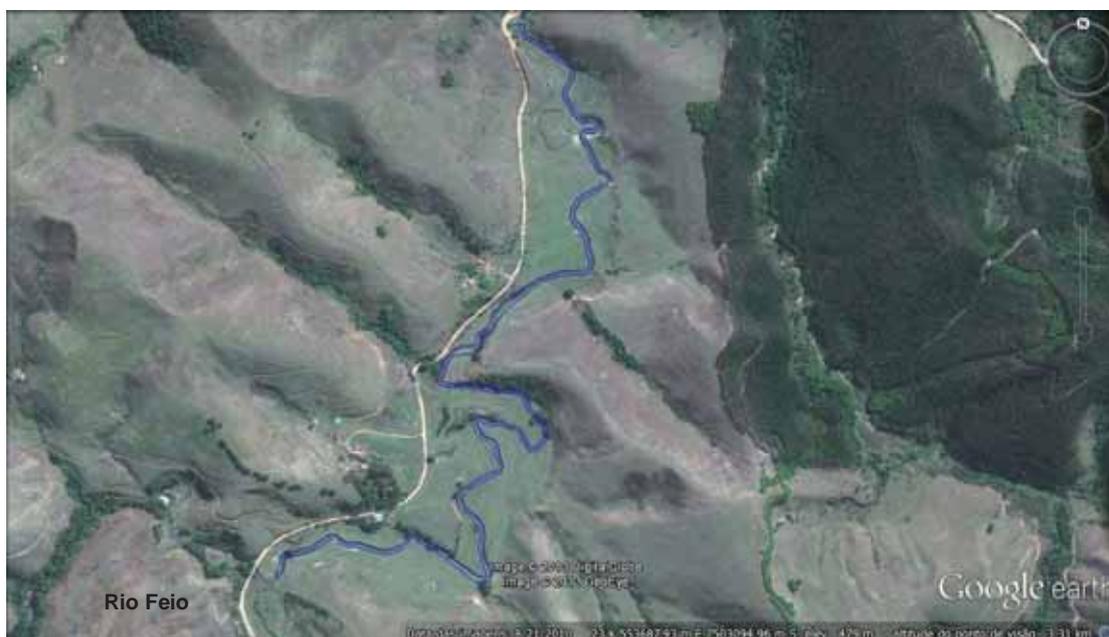
Este trecho está localizado logo após a confluência dos rios Feio e Formoso (Figura C.149). É um trecho com quase ausência de vegetação marginal

Rio Formoso
Figura C.149: Imagem mostrando o trecho 18. Fonte: Google Earth.

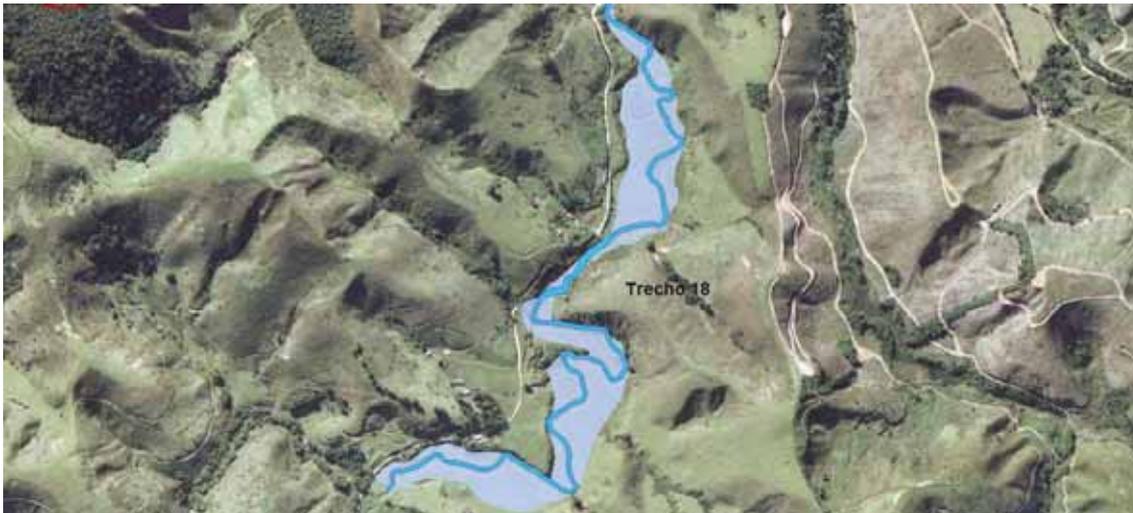
A planície de inundação deste trecho é descontínua e sinuosa, como se pode observar na Figura C.150.

Figura C.150: Planície de inundação descontínua sinuosa do trecho 18.
