REQUALIFICAÇÃO FLUVIAL COMO INSTRUMENTO DE MINIMIZAÇÃO DO RISCO
DE INUNDAÇÕES NA BACIA DO RIO SESMARIA

Dissertação de Mestrado apresentada
ao Programa de Pós-graduação em
Engenharia Civil, COPPE, da
Universidade Federal do Rio de Janeiro,
como parte dos requisitos necessários à
obtenção do título de Mestre em
Engenharia Civil.

Rio de Janeiro
Agosto de 2013

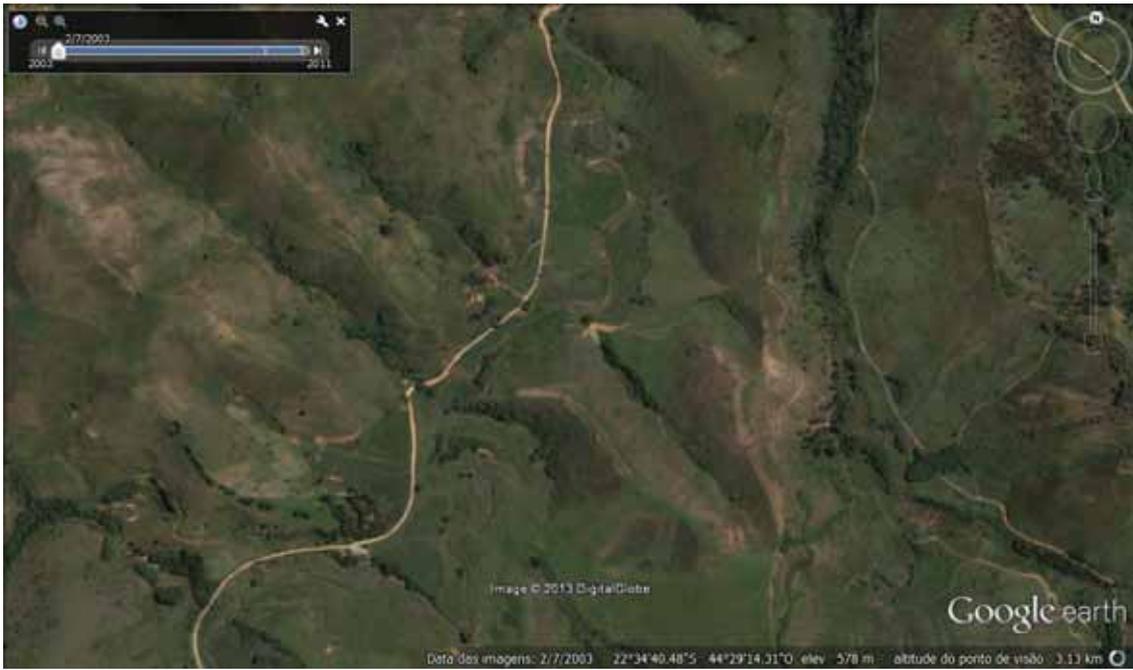
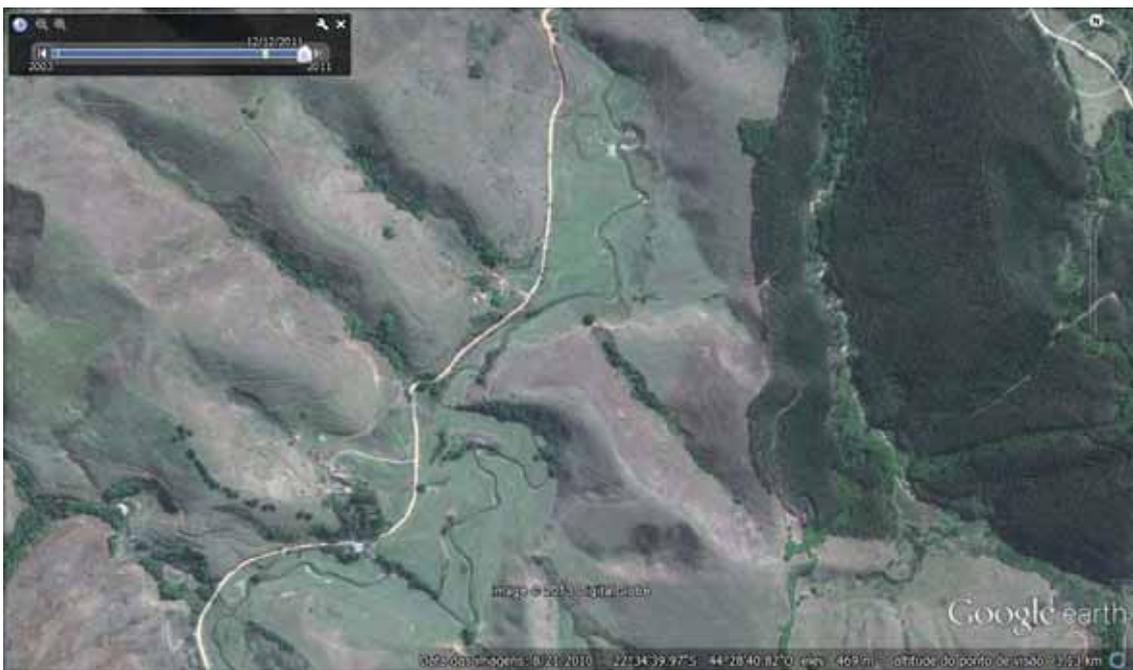
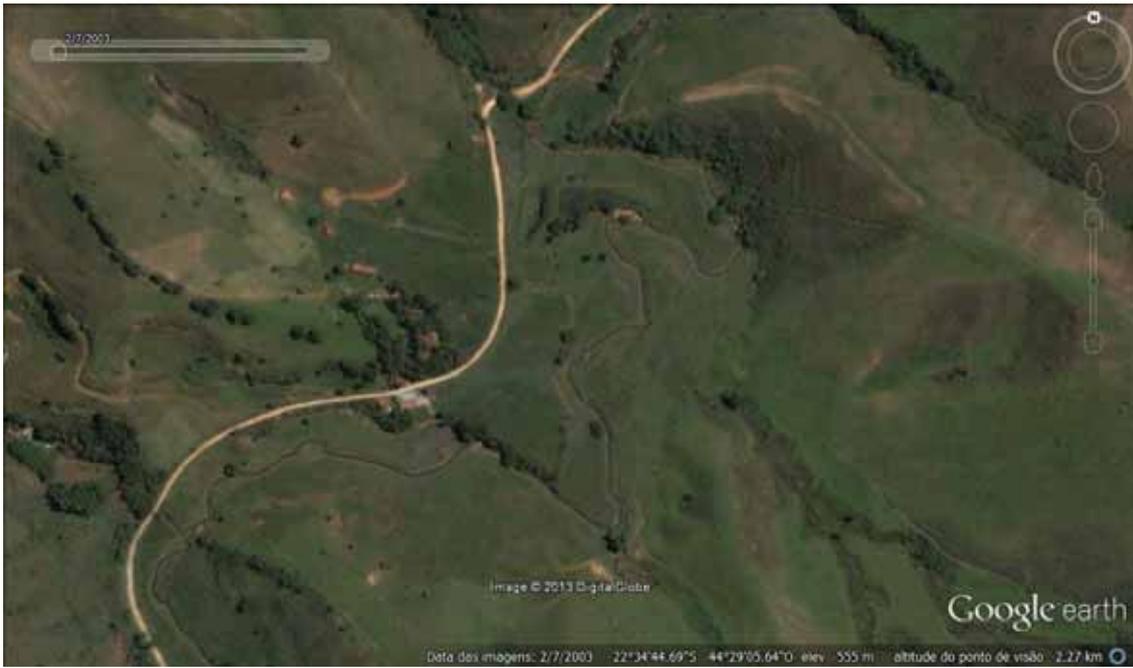
Foram observadas imagens do aplicativo Google Earth, dos anos de 2003 e 2010 (Figura C.151, Figura C.152, Figura C.153 e Figura C.154), para verificar mudanças recentes na calha do rio. A principal mudança observada foi a indicada na Figura C.155 e na Figura C.156. O rio abandonou um de seus meandros, que foi cortado, e seguiu um caminho mais curto. É possível ver a marca no solo do antigo meandro.

Além do abandono do meandro, é possível observar que em vários pontos a calha do rio está mais larga na imagem de 2010 em relação à de 2003, o que pode indicar que o transporte por arraste é maior.

Figura C.151: Imagem de 2003 do trecho 18. Fonte: Google Earth.

Figura C.152: Imagem de 2010 do trecho 18. Fonte: Google Earth.

Figura C.153: Imagem da parte inicial do trecho 18 do ano de 2003. Fonte: Google Earth.

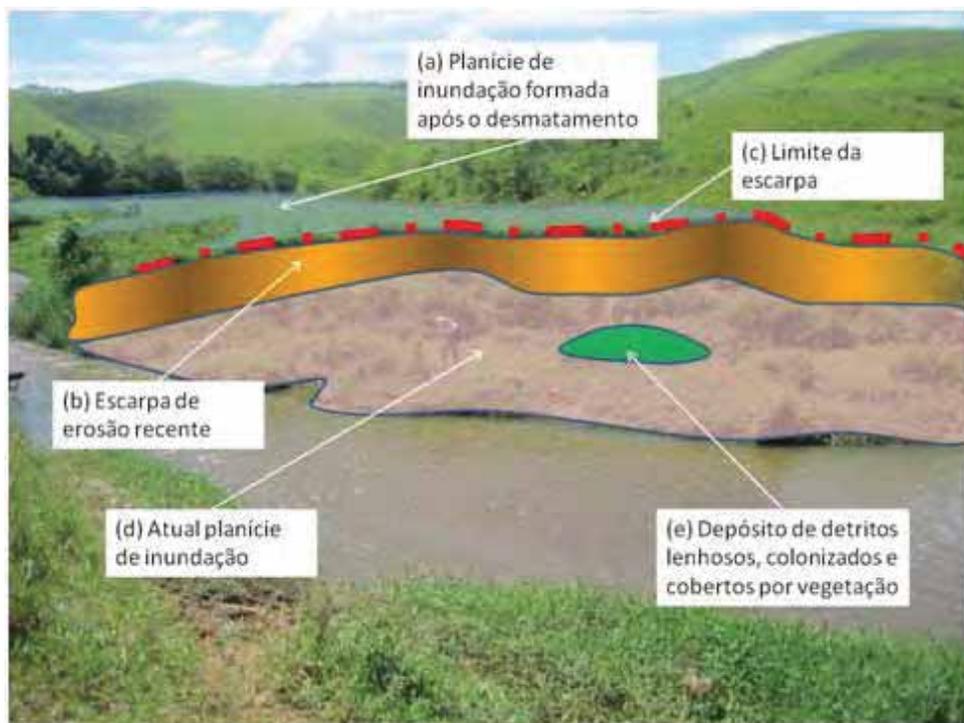
Figura C.157: Foto do trecho 18 mostrando a planície de inundação anterior ao período atual e pós desmatamento (a). formas de erosão (b e c). nova planície de inundação, mais baixa (d). depósitos de detritos lenhosos (e).

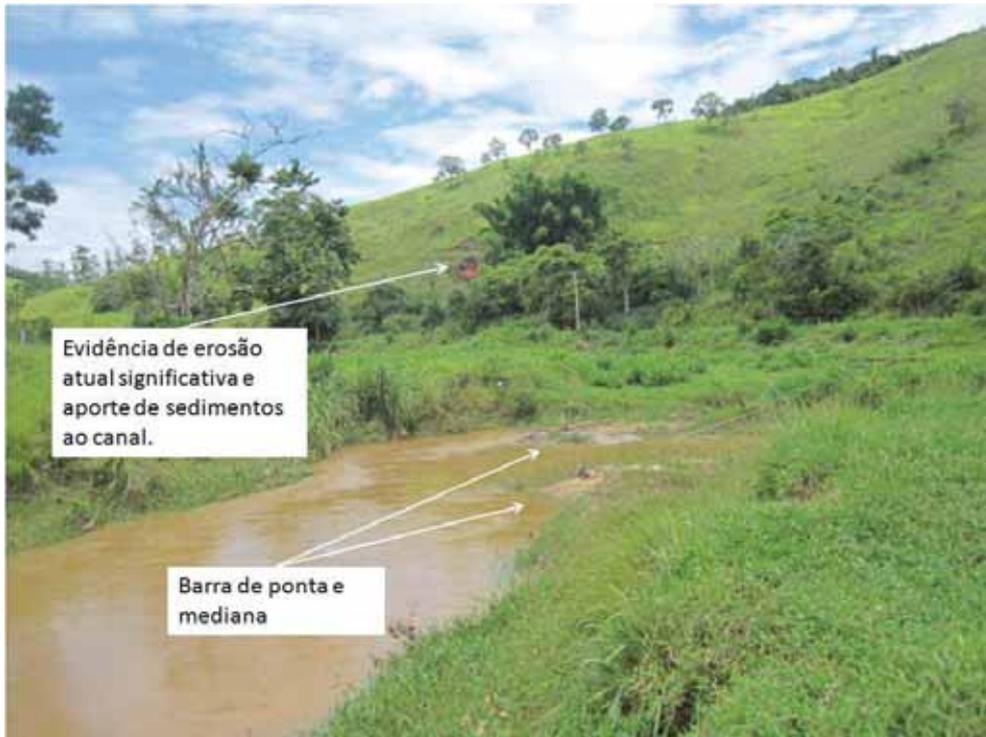
O leito do canal atual é, provavelmente, mais elevado em relação ao anterior e ainda não retornou ao nível pré-desmatamento. A confirmação disto está no fato de que se observa uma abundância de sedimentos que criaram barras visíveis (Figura C.158).

Figura C.158: Presença de erosão e barras, evidenciando o aporte de sedimentos.

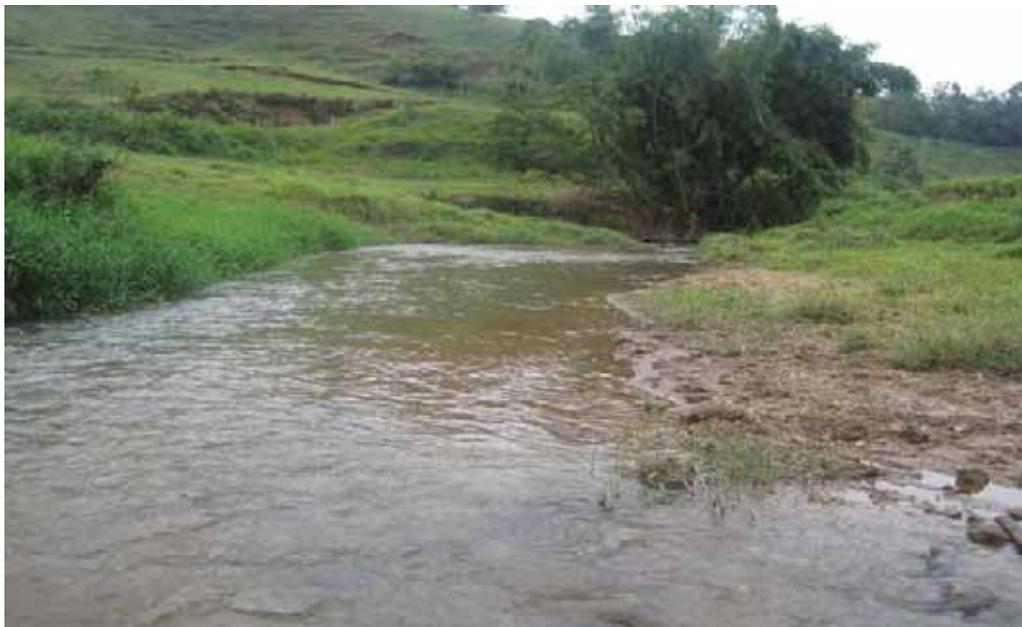
Figura C.159: Barra de sedimentos na margem esquerda do rio, à direita da foto.

A Figura C.159, a Figura C.160 e a Figura C.161, são fotos que mostram a ocorrência de barras e ilhas no trecho 18.

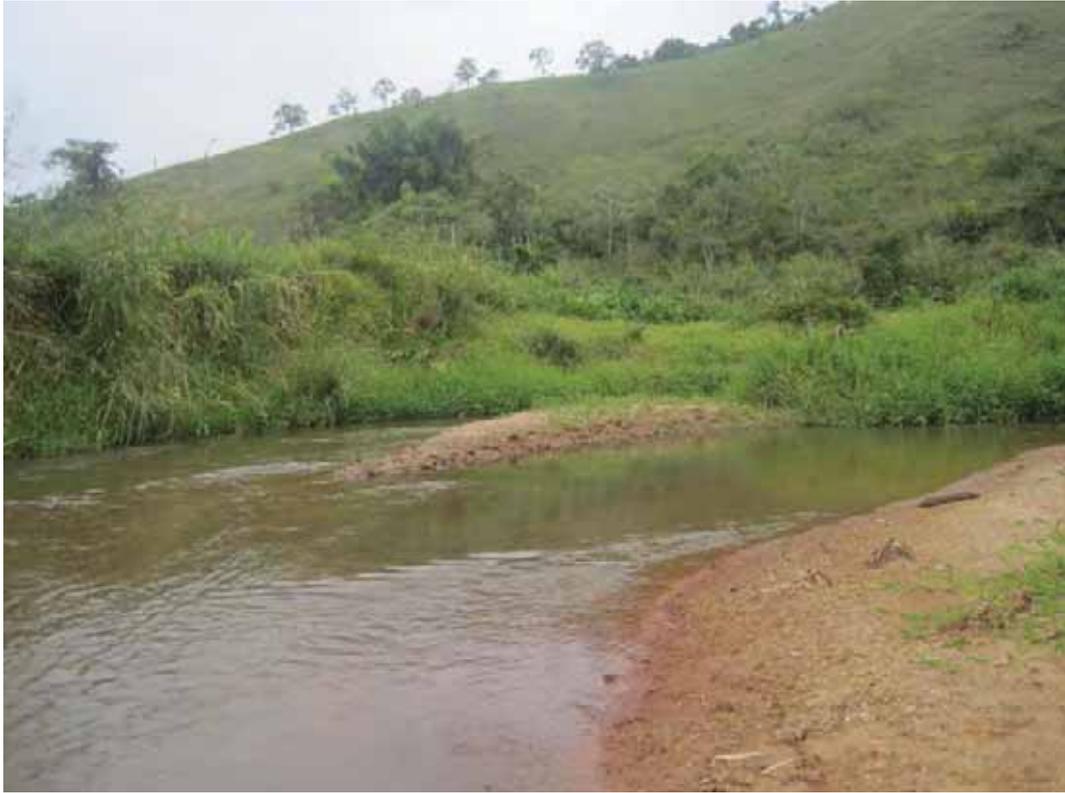
Figura C.160: Ilha localizada no trecho 18.

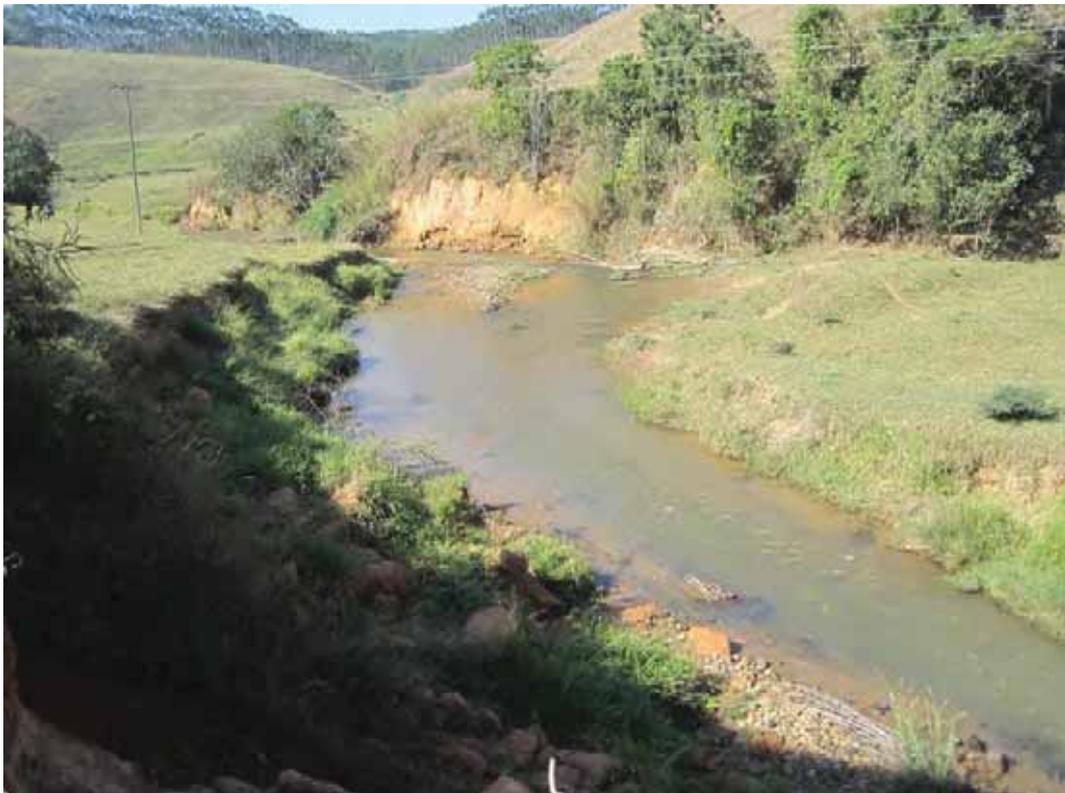
Figura C.161: Outra foto do trecho 18 mostrando formas de erosão e ilhas.
